東京国際空港給水障害事案

報告書

令和2年7月

国土交通省 東京航空局

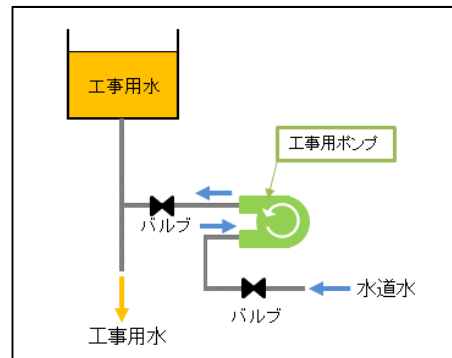
工事用ポンプ (イメージ図)

イ. については、上記 1.3.3. (1) の中で確認した 17 箇所の施設及び 5 箇所の工事現場の中で、1 箇所の工事現場において、国の給水管から分岐させて工事現場内に引き込んだ給水枝管に給水設備以外の工事用ポンプが直接接続されていること、また当該ポンプに接続される 2 本のホースのうち片方のホースが外れていたことを、12 月 9 日(月)に委員会が実施した現地調査の中で確認した。

このため、当該工事業者提出の工事日報やポンプ仕様等の資料を確認し、また当該工事業者からも聞き取り調査を実施した結果、当該工事業者から、当該ポンプは工事期間中の 9 月 23 日(月)に、工事用配管の清掃を目的に給水枝管と直接接続したとの回答であった。

当該工事業者提出のポンプ仕様や図面上、当該ポンプの仕様は国の給水管内の給水圧力(280kPa~380kPa)を上回る吐出圧力(740kPa)を有し、1 時間当たり 2.0 m³(2.0t) 圧入可能で、正逆どちらでも運転が可能なるものであるが、当該ポンプ稼働中に逆回転させるための制御回路及び操作スイッチは無かった。

検討委員会による現地調査時に片側のホースが外れていたことについては、当該工事業者から、当該ポンプにある吐出側(口径 32A)と吸込側(口径 32A)に各々接続させた 2 本のホースのうち、水道水の吸込側のホース(50A)を外して、吐出側に接続されているホース(40A)から圧力を加えて工事用水をポンプ内へ送り込み、その工事用水の圧力で当該ポンプが逆回転して吸込側から工事用水が出てくることはないことを確認するための実験を 11 月 25 日(月)に実施したため、実験後に外したままにしていたとの回答であった。

当該ポンプの稼働状況を、当該工事業者提出の工事日報により確認したところ、当該ポンプ設置後の試運転(9 月 23 日(月))と実運転(10 月 29 日(火))の 2 回の稼働の記録があり、本事案発生前日から当日までの間に、当該ポンプを稼働させる作業の記録は無かった。

また、当該ポンプに使用の三相交流モータについて、当該工事業者提出の写真上、当該ポンプ設置時に制御盤側とポンプ側の 3 本の配線の順番が、制御盤側は U 相(黒)・V 相(白)・W 相(赤)、ポンプ側は U 相(赤)・V 相(白)・W 相(黒)と、U 相と W 相が当該工事業者提出の動力回路図と異なり入れ替わっていたが、当該工事業者から、当該ポンプにある点検窓から回転方向を確認しながら配線作業を行い、回転方向が正規の方向であることを確認したうえで給水管と接続し、その後の試運転において吐出口より水道水が出ることを確認したとの回答であった。更に、当該工事業者から、仮に当該ポンプが誤作動を起こして逆回転したとしても、当該ポンプ前後に設置された手動バルブが稼働時以外は閉じており、逆流することは無いとの回答であった。

羽田空港の水道は水道法に規定する給水装置には該当しないが、羽田空港内における給水施設設置者として、上述の規定を参考としつつ、次の混入防止のための予防措置について全ての空港内事業者や工事実施者に対し指導を行う。なお、本事案発生後、逆流防止弁が未設置の 4 箇所の工事現場において、当該工事業者を指導し逆流防止弁を設置した。

- 給水枝管に給水設備以外の設備を直接接続してはならないこと。
- 吐水口空間を確保すること。
- 国の給水管から仮設的な給水設備を分岐する工事を実施する場合、吐水口空間の確保に加え、逆流を防止するための補強的な対策として、逆流防止装置（逆流防止弁等）を設置すること。

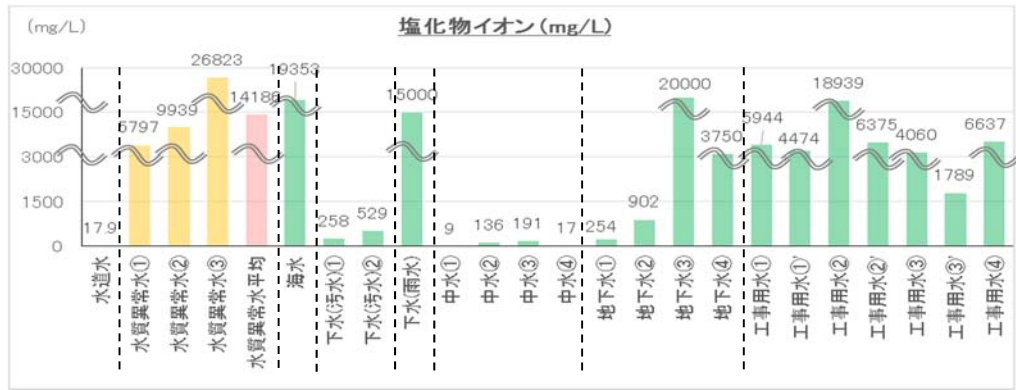
図 1.3.4. 塩化物イオン検出値 (mg/L)

塩化物イオン (図 1.3.4.)、電気伝導率 (図 1.3.16.) が水質異常水では高い値で検出されているが、下水 (汚水) では桁違いに低い値である。なお、下水 (汚水) 特有の臭気がするという報告もない。

下水 (汚水) と同様、塩化物イオン (図 1.3.4.)、電気伝導率 (図 1.3.16.) が水質異常水では高い値で検出されているが、中水では桁違いに低い値である。

硝酸態窒素及び亜硝酸態窒素 (図 1.3.14.)、亜硝酸態窒素 (図 1.3.15.) という窒素系成分が水質異常水では高い値で検出されているが、地下水では桁違いに低い値である一方、塩化物イオン (図 1.3.4.)、アンモニウムイオン (図 1.3.8.) において類似性を否定できないと考えられる。

硝酸態窒素及び亜硝酸態窒素（図 1.3.14.）、亜硝酸態窒素（図 1.3.15.）という窒素系成分が類似するほか、塩化物イオン（図 1.3.4.）、全硬度（図 1.3.6.）、アンモニウムイオン（図 1.3.8.）、電気伝導率（図 1.3.16.）においても類似性を否定できないと考えられる。

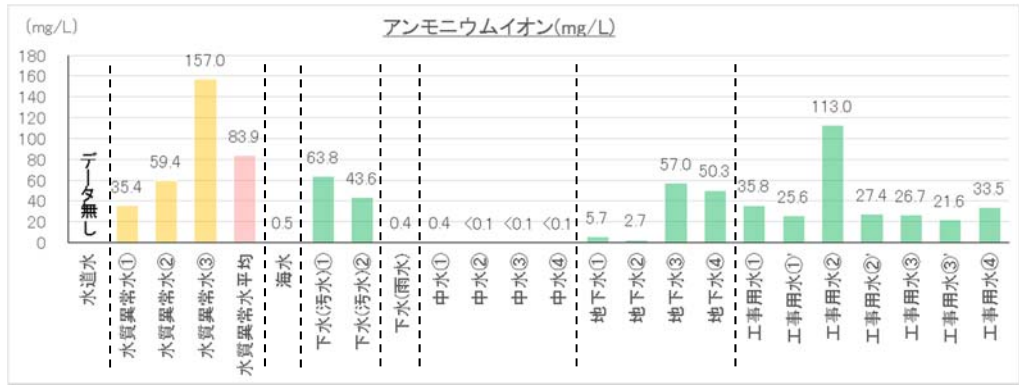
図 1.3.8. アンモニウムイオン検出値 (mg/L)

アンモニウムイオン (図 1.3.8.)、亜硝酸態窒素 (図 1.3.15.) が水質異常水では高い値で検出されているが、海水では桁違いに低い値である。

海水と同様、アンモニウムイオン (図 1.3.8.)、亜硝酸態窒素 (図 1.3.15.) が水質異常水では高い値で検出されているが、下水 (雨水) では桁違いに低い値である。
