2月3日に八幡木中学校（川口市）測定した航空機の騒音で最大であったものは75dBで、73dB以上の測定時間は約3秒でした。73dB以下の測定時間は下記のとおりです。

※既存の1測定局(羽田小学校)でも騒音測定ができていたため、新設18局+既存1局の合計19局の結果を公表します。

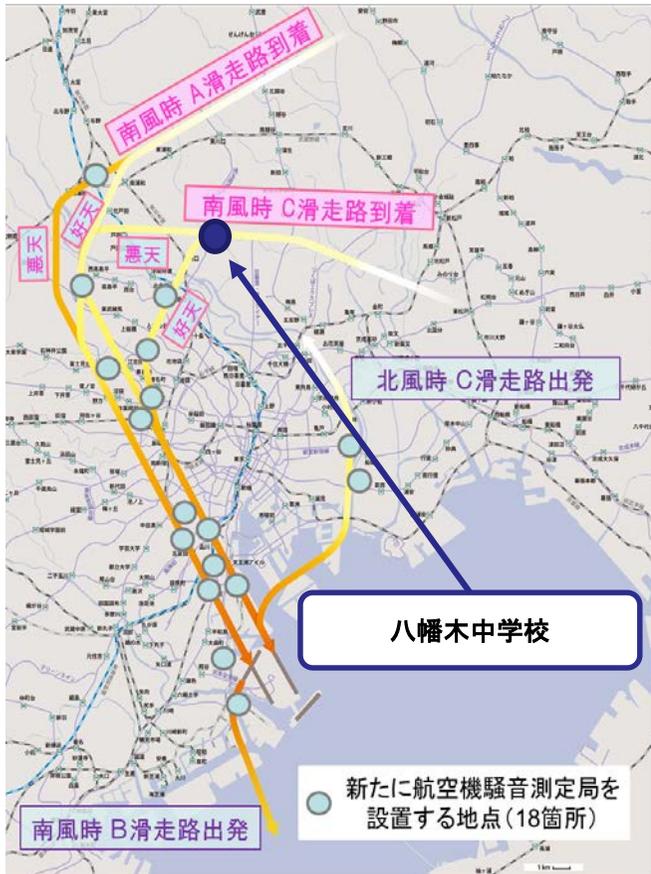
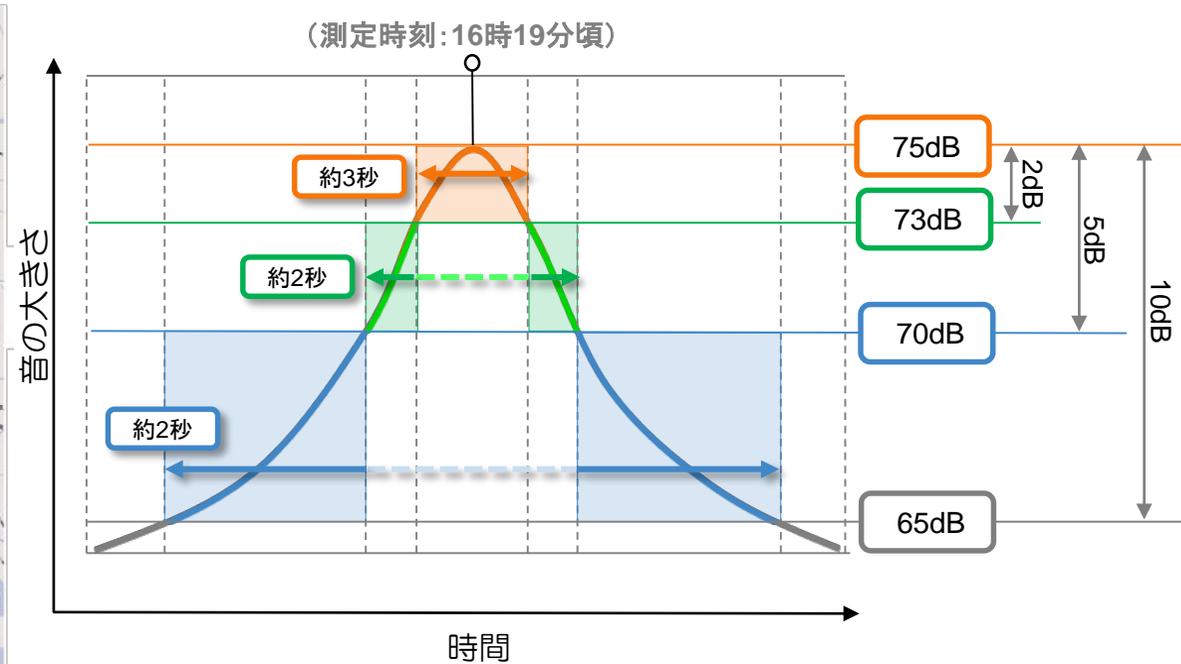
騒音レベル	75dB(最大値)	75dB～73dB	73dB～70dB	70dB～65dB
継続時間	—	約3秒	約2秒	約2秒

注：上図は最大騒音レベルの発生時刻とその前後における音の継続時間をお示しするためのイメージであり、測定した波形を表しているものではありません。
 注：各数値は速報値として集計したものであり、精査前であるため参考値です。
 注：小数点以下切上げ。

最大値	継続時間		
				最大値～最大値-2dB	最大値-2dB～最大値-5dB	最大値-5dB～最大値-10dB
八幡木中学校(川口市)	南風	着陸	75dB	約3秒	約2秒	約2秒
岸町公民館(さいたま市)			69dB	約8秒	約7秒	約14秒
袋小学校(北区)			2月3日は南風悪天運用で実施			
赤塚第二中学校(板橋区)			68dB	約3秒	約17秒	約12秒
練馬区職員研修所(練馬区)			67dB	約4秒	約19秒	約23秒
千早小学校(豊島区)			64dB	約2秒	約5秒	約18秒
落合第二小学校(新宿区)			74dB	約3秒	約3秒	約22秒
小淀ホーム(中野区)			74dB	約3秒	約2秒	約14秒
広尾中学校(渋谷区)			73dB	約2秒	約2秒	約13秒
田道小学校(目黒区)			77dB	約2秒	約9秒	約13秒
高輪台小学校(港区)			78dB	約2秒	約5秒	約11秒
東京都下水道局南部下水道事務所品川出張所(品川区)			80dB	約6秒	約7秒	約8秒
東京都立産業技術高等専門学校品川キャンパス(品川区)			74dB	約1秒	約7秒	約5秒
東京都下水道局八潮ポンプ所(品川区)			76dB	約3秒	約6秒	約14秒
大森第五小学校(大田区)			67dB	約7秒	約12秒	約17秒
羽田小学校(大田区)【既存測定局】			北風	離陸	85dB	約3秒
国立医薬品食品衛生研究所(川崎市)	91dB	約7秒			約4秒	約5秒
第五葛西小学校(江戸川区)	73dB	約9秒			約8秒	約9秒
東京都交通局大島総合庁舎(江東区)			72dB	約5秒	約15秒	約10秒

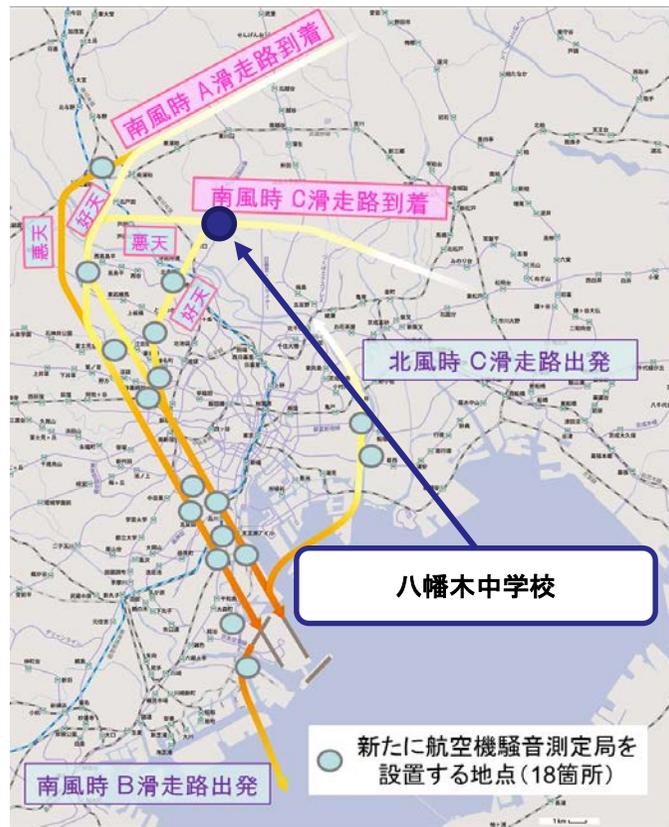
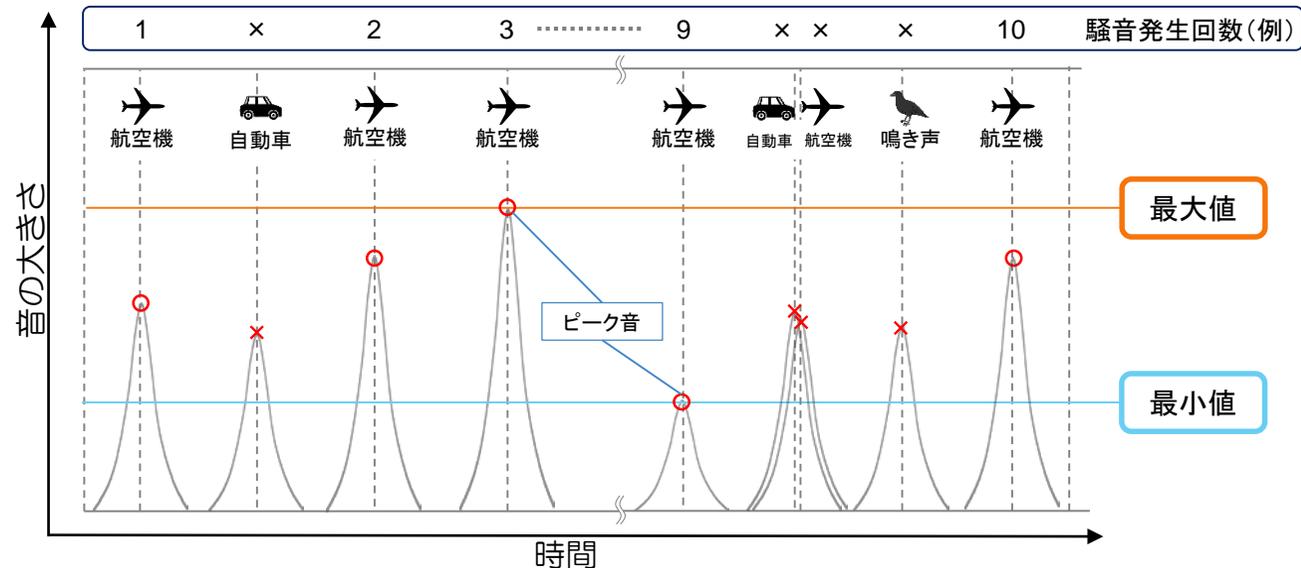
【参考】 騒音測定のイメージ

2月3日に八幡木中学校（川口市）で測定した航空機騒音の発生回数は大型機で 8回、中型機で 9回、小型機で 29回でした。ピーク音の最大値、最小値は以下のとおりです。

騒音発生回数	最大値(発生時刻、機種)	最小値(発生時刻、機種)
大型機	9回	75dB(16時19分頃、A332)	60dB(15時12分頃、A350-900)
中型機	11回	64dB(15時29分頃、B787-8)	60dB(15時26分頃、B787-8)
小型機	35回	67dB(16時57分頃、A321neo)	61dB(17時2分頃、B737-800)

注：航空機以外から発生した騒音や、そういった騒音の影響等により正確に測定できなかった航空機騒音は騒音発生回数に含まれておらず、上空通過機数と騒音発生回数が異なる場合があります。

注：上図は最大値、最小値や騒音発生回数の数え方のイメージであり、測定した波形を表しているものではありません。

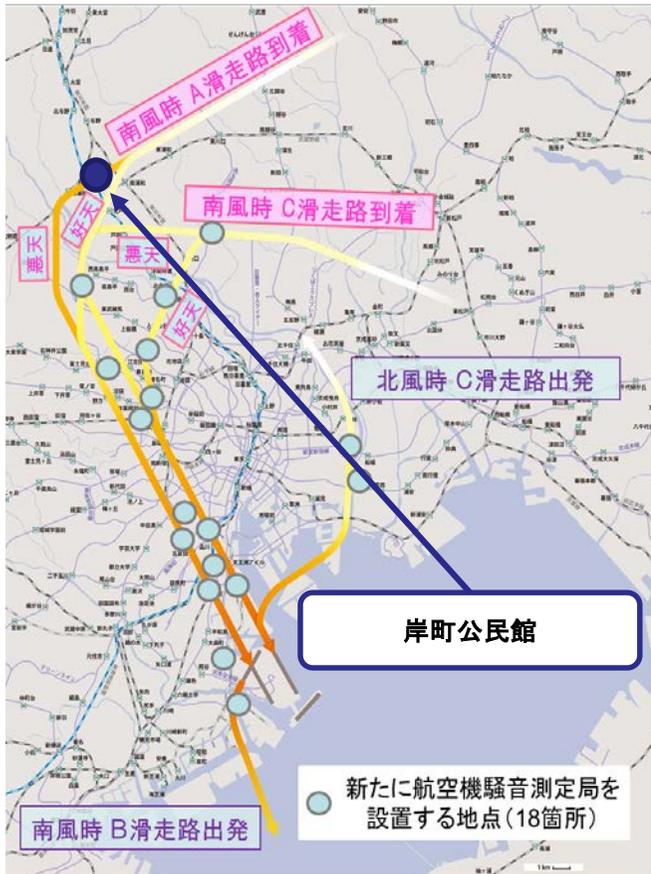
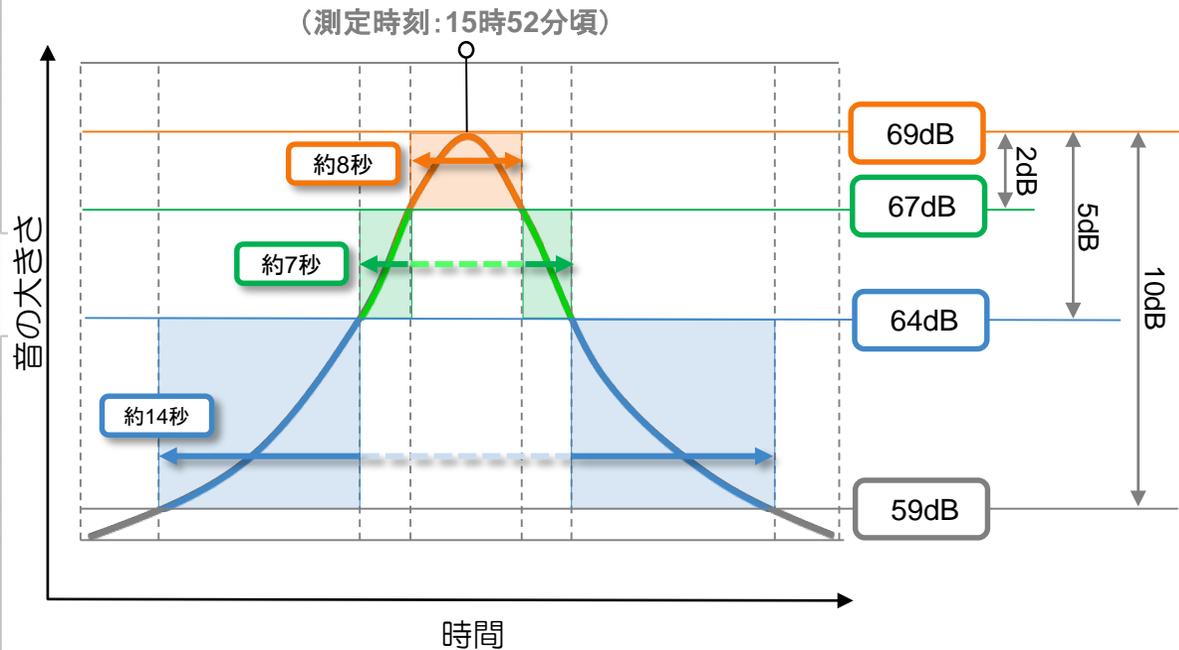
2月3日に岸町公民館（さいたま市）測定した航空機の騒音で最大であったものは 69dBで、67dB以上の測定時間は約8秒でした。67dB以下の測定時間は下記のとおりです。

騒音レベル	69dB(最大値)	69dB～67dB	67dB～64dB	64dB～59dB
継続時間	—	約8秒	約7秒	約14秒

注：上図は最大騒音レベルの発生時刻とその前後における音の継続時間をお示しするためのイメージであり、測定した波形を表しているものではありません。
 注：各数値は速報値として集計したものであり、精査前であるため参考値です。
 注：小数点以下切上げ。

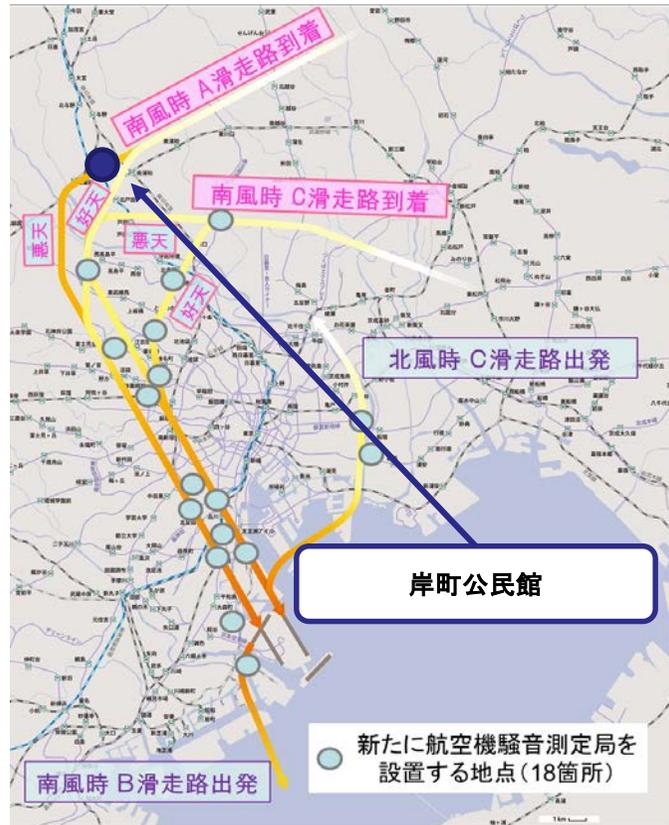
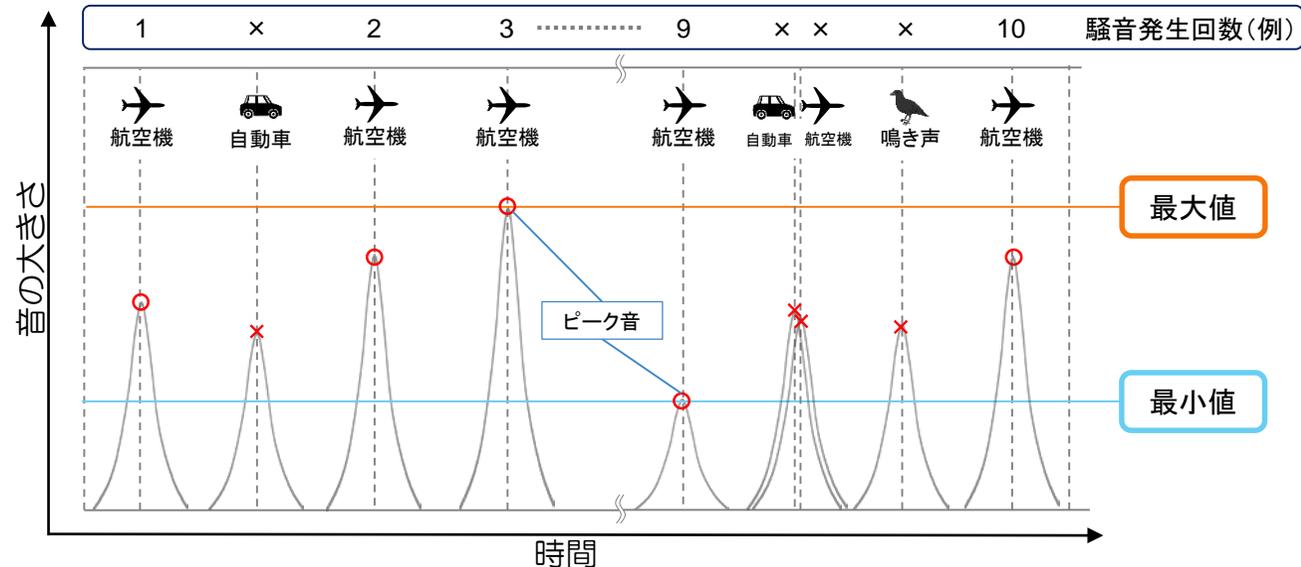
【参考】 騒音測定のイメージ

2月3日に岸町公民館（さいたま市）で測定した航空機騒音の発生回数は大型機で 7回、中型機で 5回、小型機で 11回でした。ピーク音の最大値、最小値は以下のとおりです。

騒音発生回数	最大値(発生時刻、機種)	最小値(発生時刻、機種)
大型機	9回	69dB(15時52分頃、B777-300ER)	66dB(16時10分頃、B777-200)
中型機	5回	66dB(15時39分頃、B787-9)	64dB(17時12分頃、B787-9)
小型機	13回	68dB(16時23分頃、B737-800)	61dB(16時40分頃、GLF4)

注：航空機以外から発生した騒音や、そういった騒音の影響等により正確に測定できなかった航空機騒音は騒音発生回数に含まれておらず、上空通過機数と騒音発生回数が異なる場合があります。

注：上図は最大値、最小値や騒音発生回数の数え方のイメージであり、測定した波形を表しているものではありません。

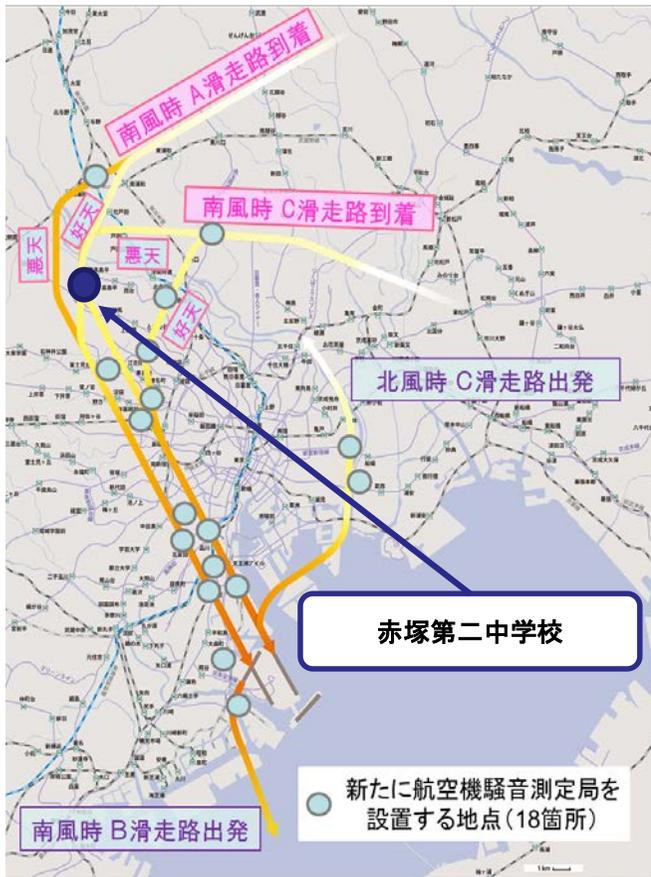
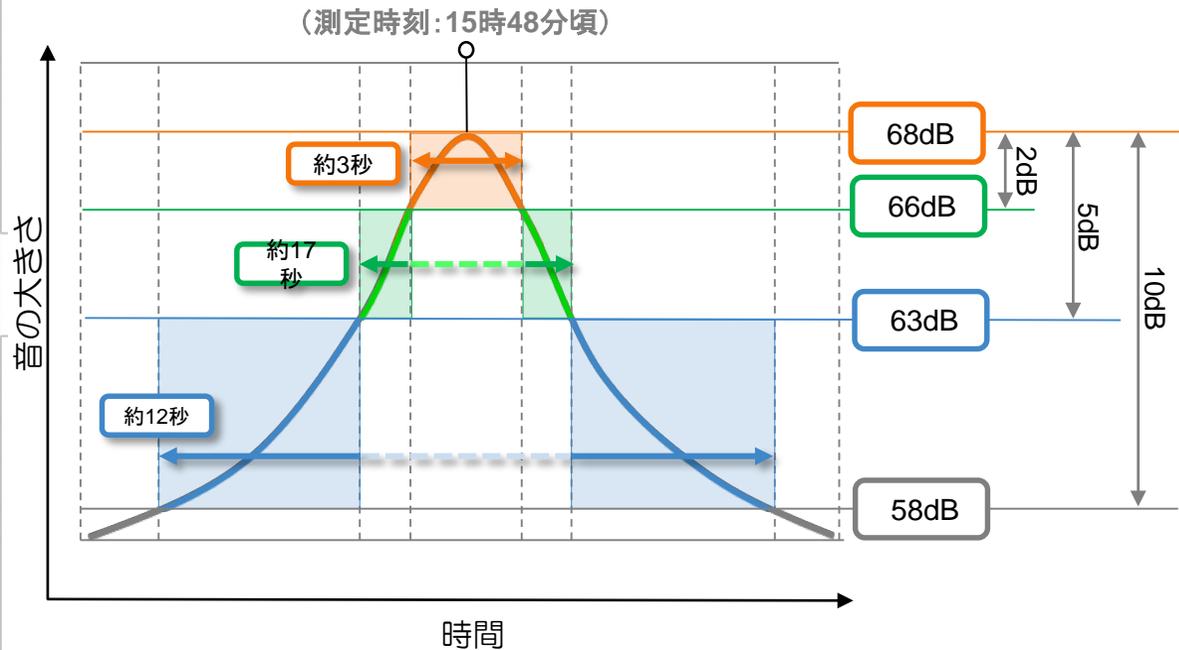
2月3日に赤塚第二中学校（板橋区）測定した航空機の騒音で最大であったものは68dBで、66dB以上の測定時間は約3秒でした。66dB以下の測定時間は下記のとおりです。

騒音レベル	68dB(最大値)	68dB～66dB	66dB～63dB	63dB～58dB
継続時間	—	約3秒	約17秒	約12秒

注：上図は最大騒音レベルの発生時刻とその前後における音の継続時間をお示しするためのイメージであり、測定した波形を表しているものではありません。
 注：各数値は速報値として集計したものであり、精査前であるため参考値です。
 注：小数点以下切上げ。

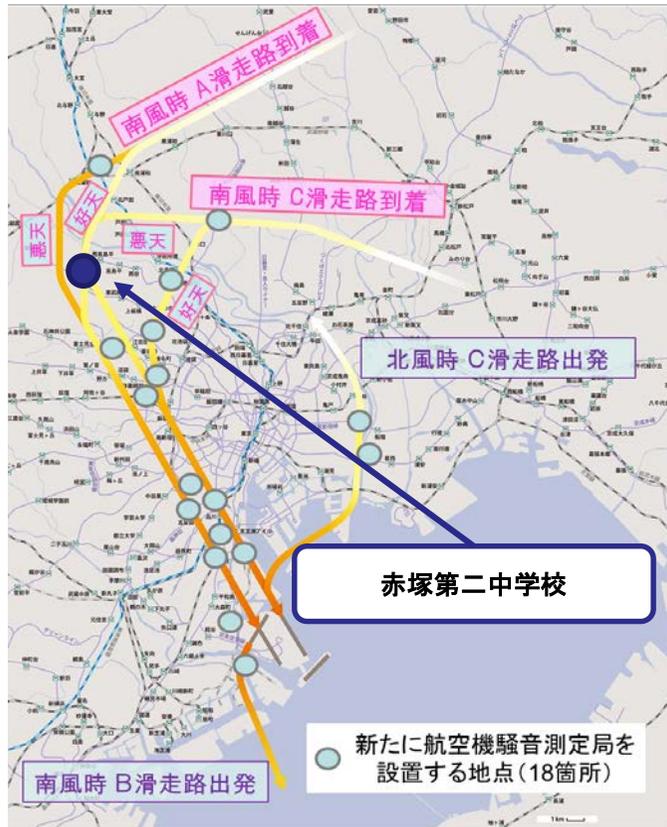
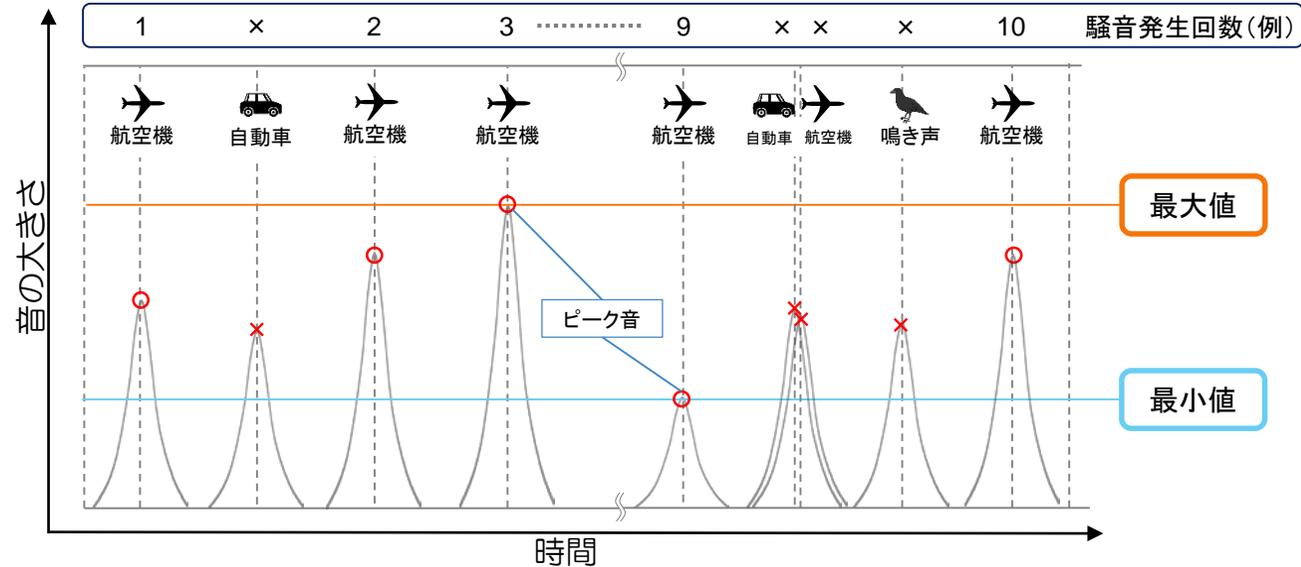
【参考】 騒音測定のイメージ

2月3日に赤塚第二中学校（板橋区）で測定した航空機騒音の発生回数は大型機で13回、中型機で18回、小型機で38回でした。ピーク音の最大値、最小値は以下のとおりです。

騒音発生回数	最大値(発生時刻、機種)	最小値(発生時刻、機種)
大型機	13回	65dB(16時21分頃、A332)	60dB(17時34分頃、B777-300ER)
中型機	19回	64dB(15時57分頃、B767-300)	61dB(17時17分頃、B767-300)
小型機	45回	69dB(15時17分頃、A320)	59dB(16時46分頃、B737-800)

注：航空機以外から発生した騒音や、そういった騒音の影響等により正確に測定できなかった航空機騒音は騒音発生回数に含まれておらず、上空通過機数と騒音発生回数が異なる場合があります。

注：上図は最大値、最小値や騒音発生回数の数え方のイメージであり、測定した波形を表しているものではありません。

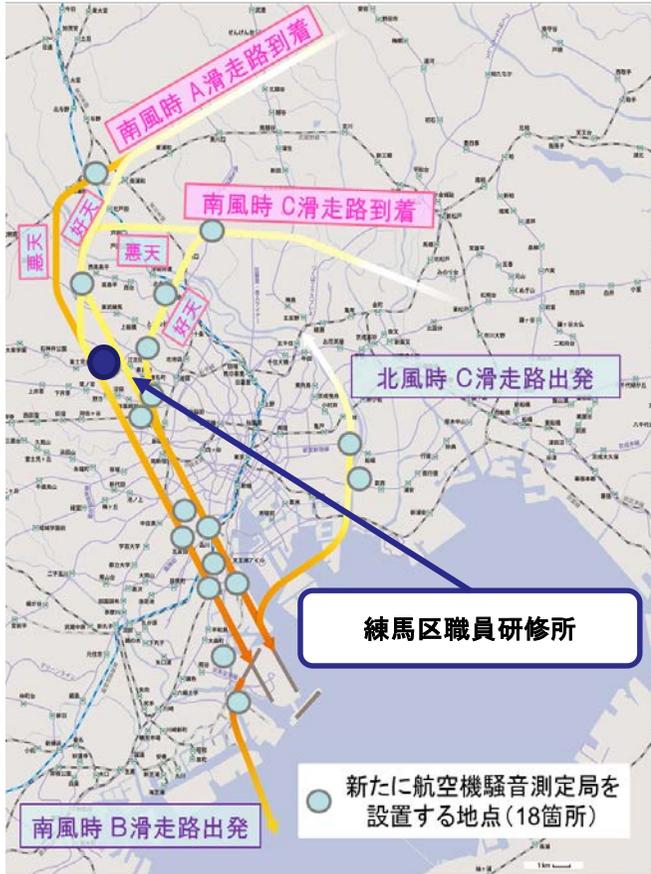
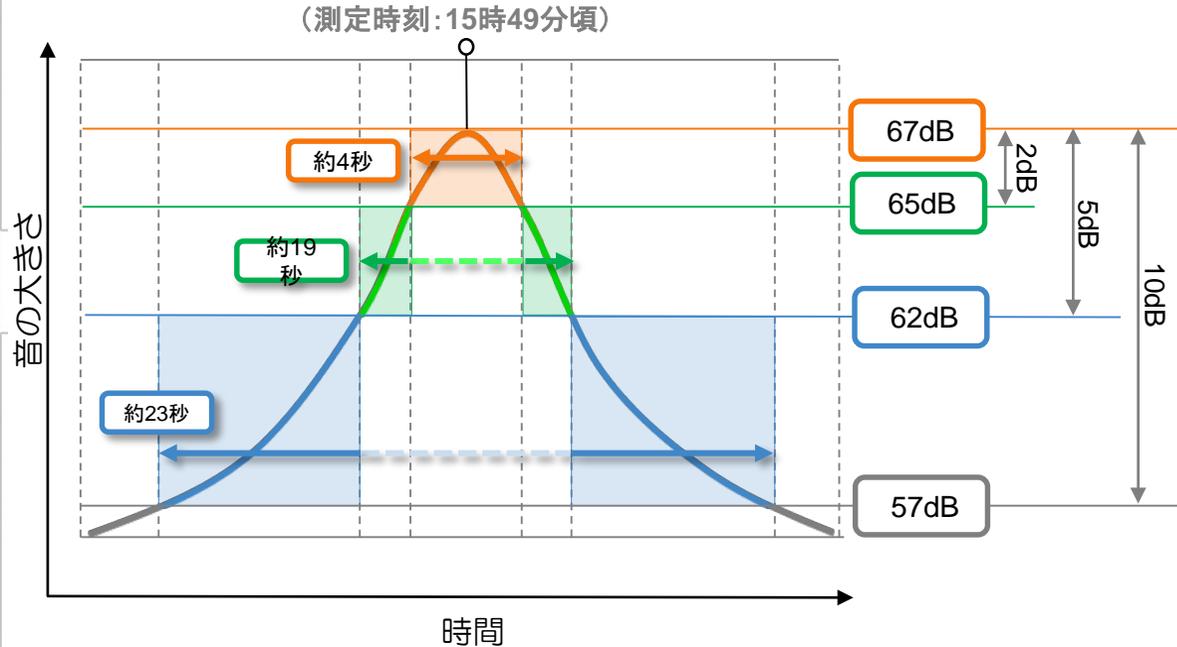
2月3日に練馬区職員研修所（練馬区）測定した航空機の騒音で最大であったものは67dBで、65dB以上の測定時間は約4秒でした。65dB以下の測定時間は下記のとおりです。

騒音レベル	67dB(最大値)	67dB～65dB	65dB～62dB	62dB～57dB
継続時間	—	約4秒	約19秒	約23秒

注：上図は最大騒音レベルの発生時刻とその前後における音の継続時間をお示しするためのイメージであり、測定した波形を表しているものではありません。

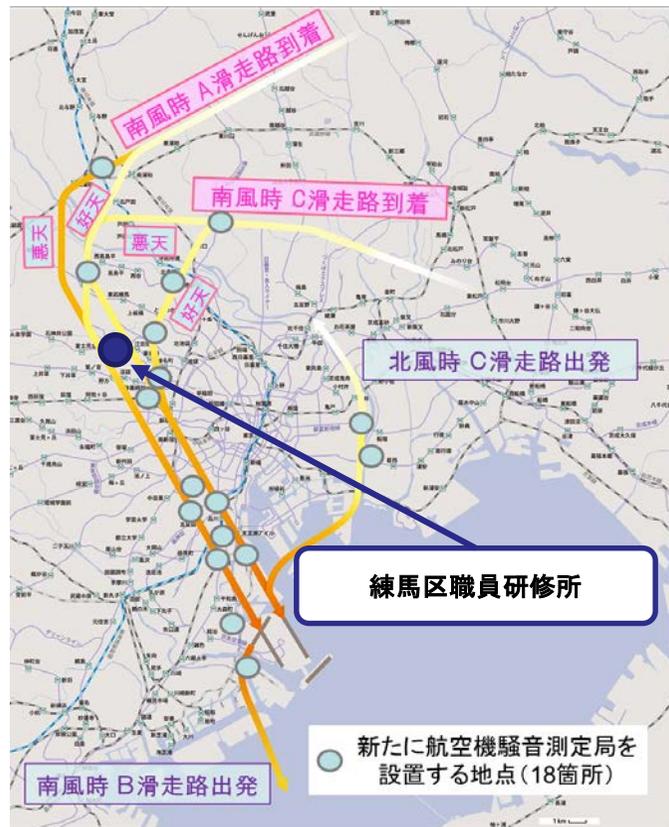
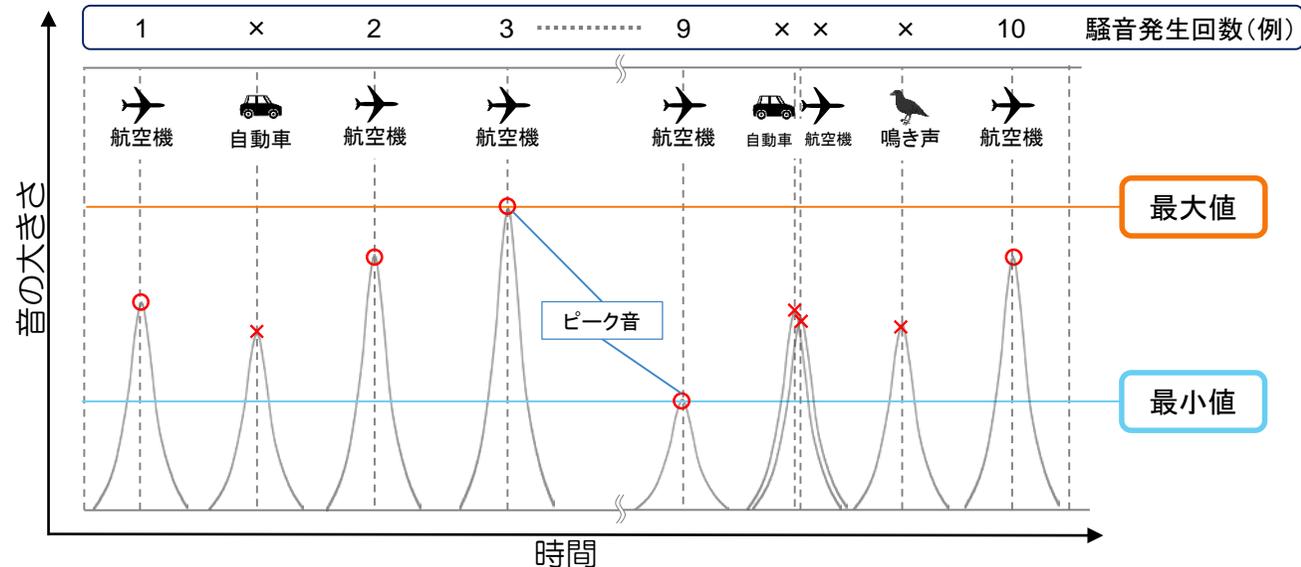
【参考】 騒音測定のイメージ

2月3日に練馬区職員研修所（練馬区）で測定した航空機騒音の発生回数は大型機で 12回、中型機で 18回、小型機で 37回でした。ピーク音の最大値、最小値は以下のとおりです。

騒音発生回数	最大値(発生時刻、機種)	最小値(発生時刻、機種)
大型機	15回	67dB(15時29分頃、B777-300ER)	59dB(17時50分頃、A350-900)
中型機	19回	67dB(16時13分頃、B787-8)	61dB(16時5分頃、B787-8)
小型機	44回	67dB(15時49分頃、A320)	59dB(16時43分頃、GLF4)

注：航空機以外から発生した騒音や、そういった騒音の影響等により正確に測定できなかった航空機騒音は騒音発生回数に含まれておらず、上空通過機数と騒音発生回数が異なる場合があります。

注：上図は最大値、最小値や騒音発生回数の数え方のイメージであり、測定した波形を表しているものではありません。

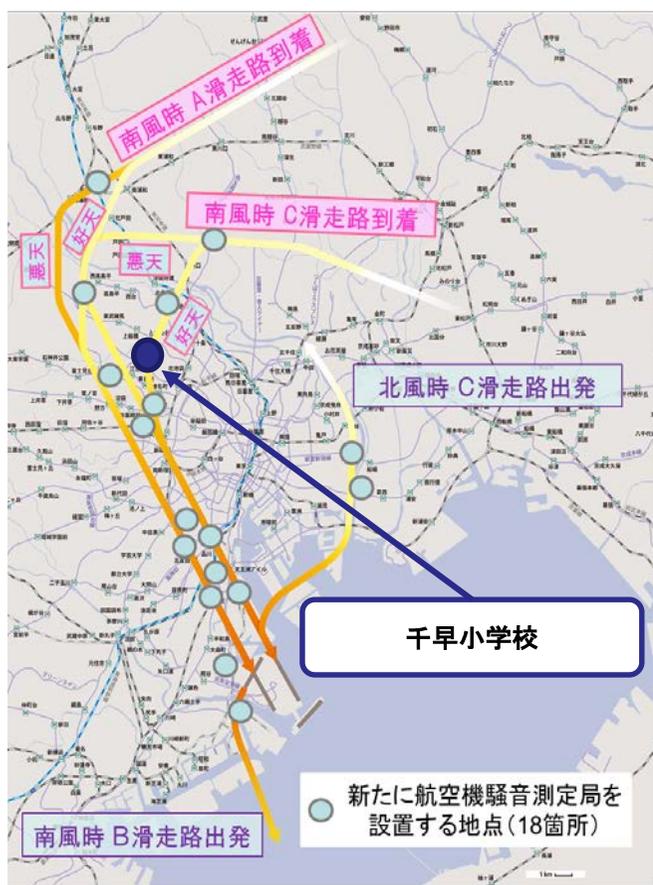
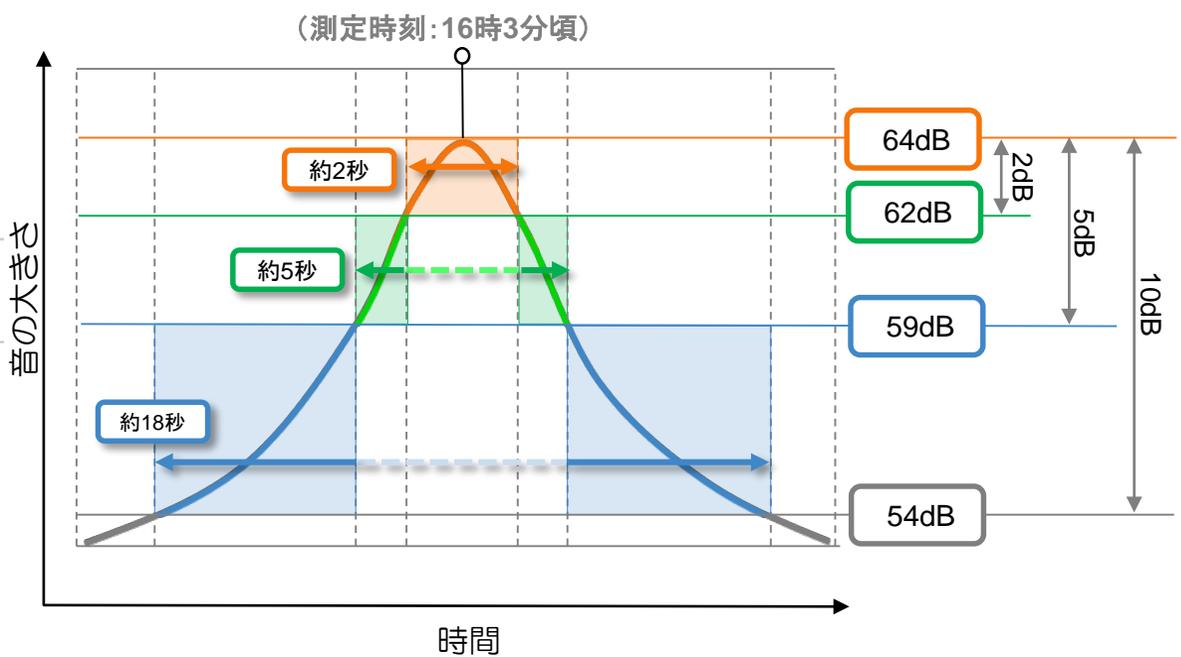
2月3日に千早小学校（豊島区）測定した航空機の騒音で最大であったものは 64dBで、62dB以上の測定時間は約2秒でした。62dB以下の測定時間は下記のとおりです。

騒音レベル	64dB(最大値)	64dB～62dB	62dB～59dB	59dB～54dB
継続時間	—	約2秒	約5秒	約18秒

注：上図は最大騒音レベルの発生時刻とその前後における音の継続時間をお示しするためのイメージであり、測定した波形を表しているものではありません。
 注：各数値は速報値として集計したものであり、精査前であるため参考値です。
 注：小数点以下切上げ。

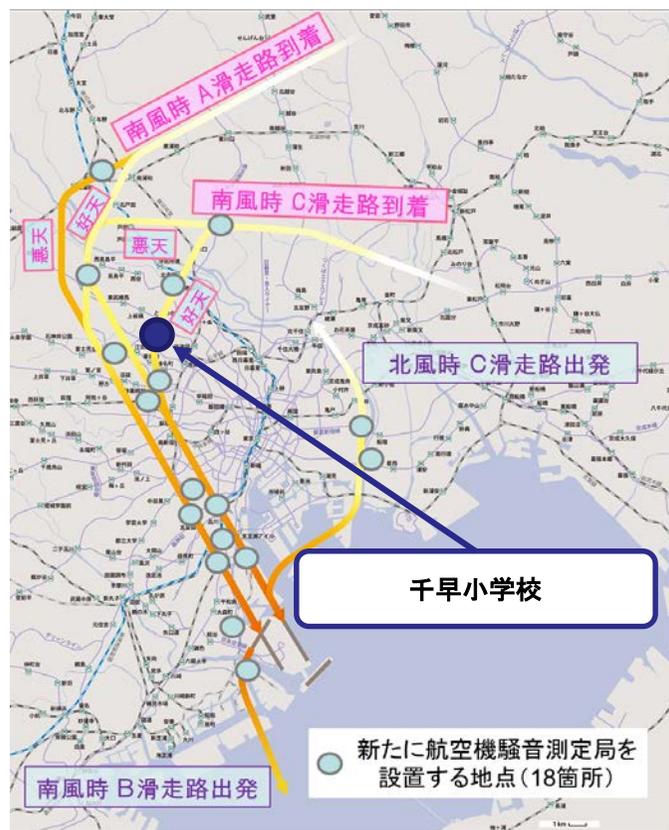
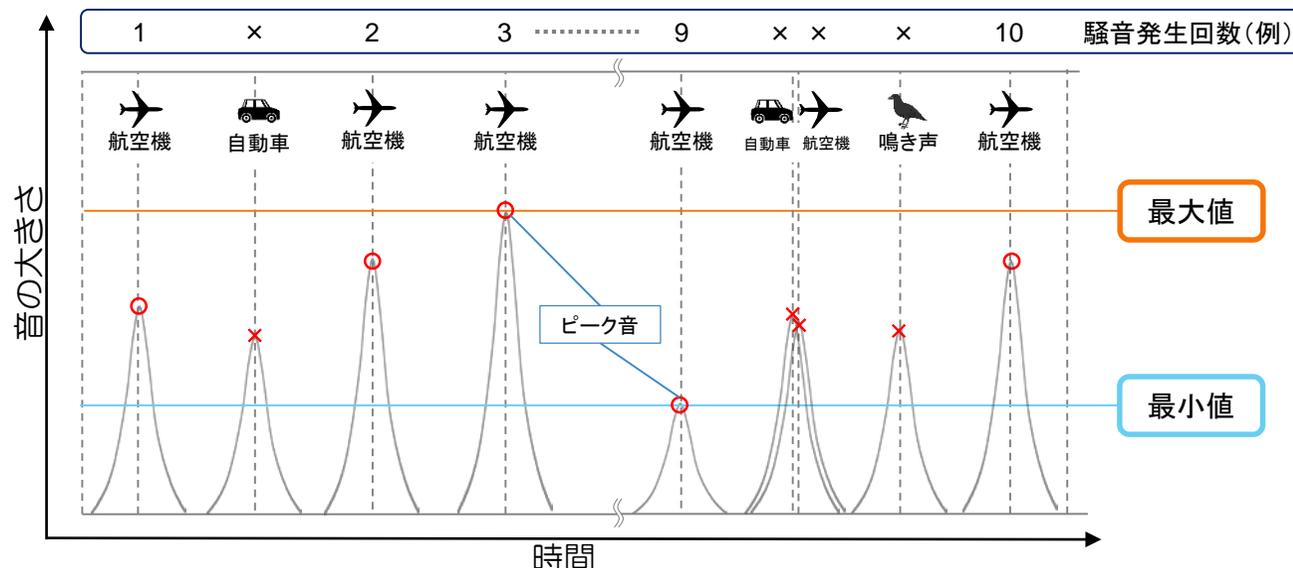
【参考】 騒音測定のイメージ

2月3日に千早小学校（豊島区）で測定した航空機騒音の発生回数は大型機で 8回、中型機で 10回、小型機で 20回でした。ピーク音の最大値、最小値は以下のとおりです。

騒音発生回数	最大値(発生時刻、機種)	最小値(発生時刻、機種)
大型機	9回	64dB(16時47分頃、B777-200)	56dB(17時51分頃、A350-900)
中型機	13回	60dB(16時26分頃、B767-300)	55dB(17時14分頃、B787-8)
小型機	26回	64dB(16時3分頃、A320)	55dB(17時41分頃、B737-800)

注：航空機以外から発生した騒音や、そういった騒音の影響等により正確に測定できなかった航空機騒音は騒音発生回数に含まれておらず、上空通過機数と騒音発生回数が異なる場合があります。

注：上図は最大値、最小値や騒音発生回数の数え方のイメージであり、測定した波形を表しているものではありません。

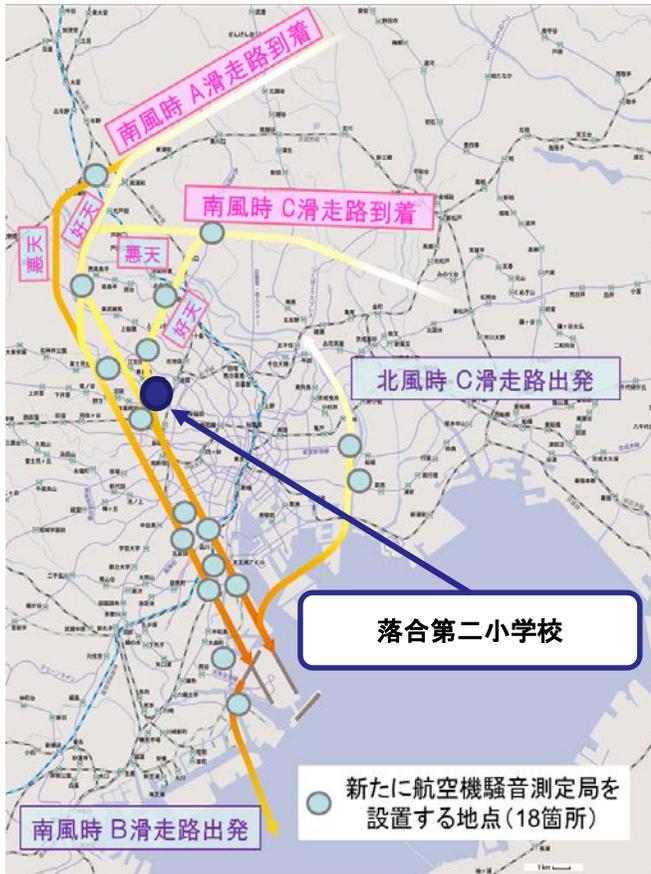
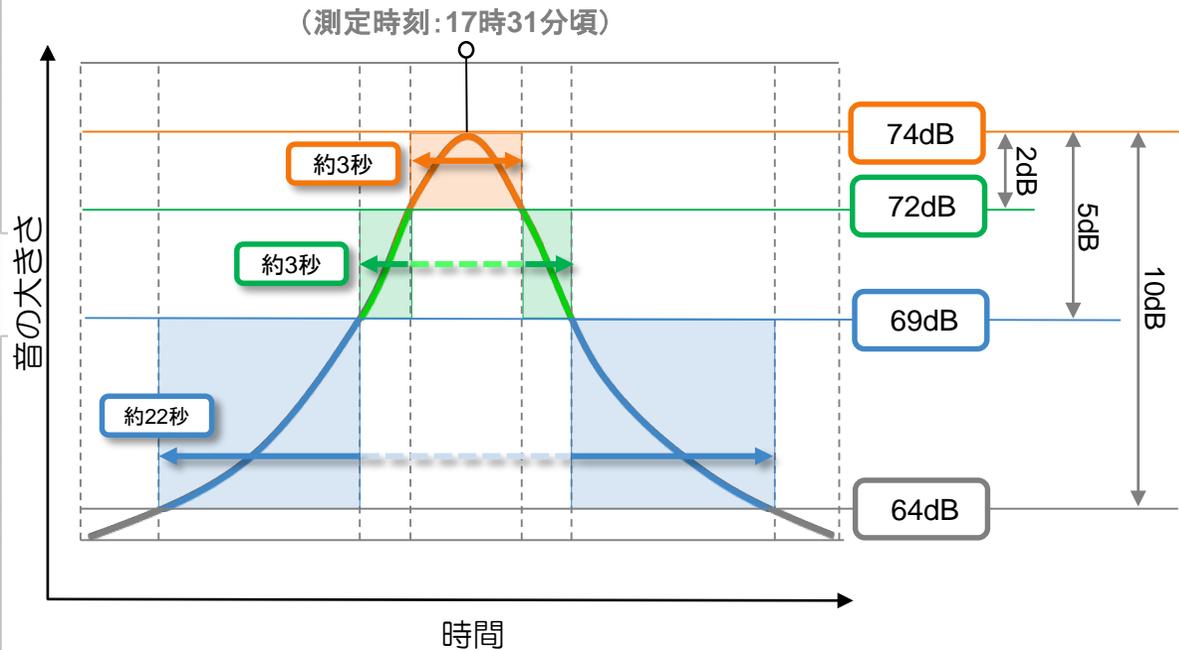
2月3日に落合第二小学校 **(新宿区)** 測定した航空機の騒音で最大であったものは 74dBで、72dB以上の測定時間は約3秒でした。72dB以下の測定時間は下記のとおりです。

騒音レベル	74dB(最大値)	74dB～72dB	72dB～69dB	69dB～64dB
継続時間	—	約3秒	約3秒	約22秒

注：上図は最大騒音レベルの発生時刻とその前後における音の継続時間をお示しするためのイメージであり、測定した波形を表しているものではありません。
 注：各数値は速報値として集計したものであり、精査前であるため参考値です。
 注：小数点以下切上げ。

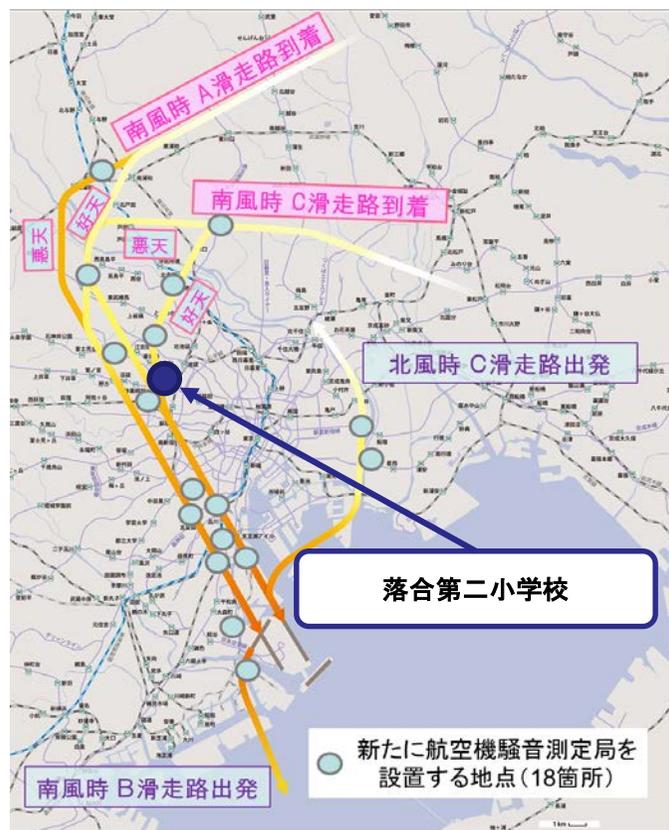
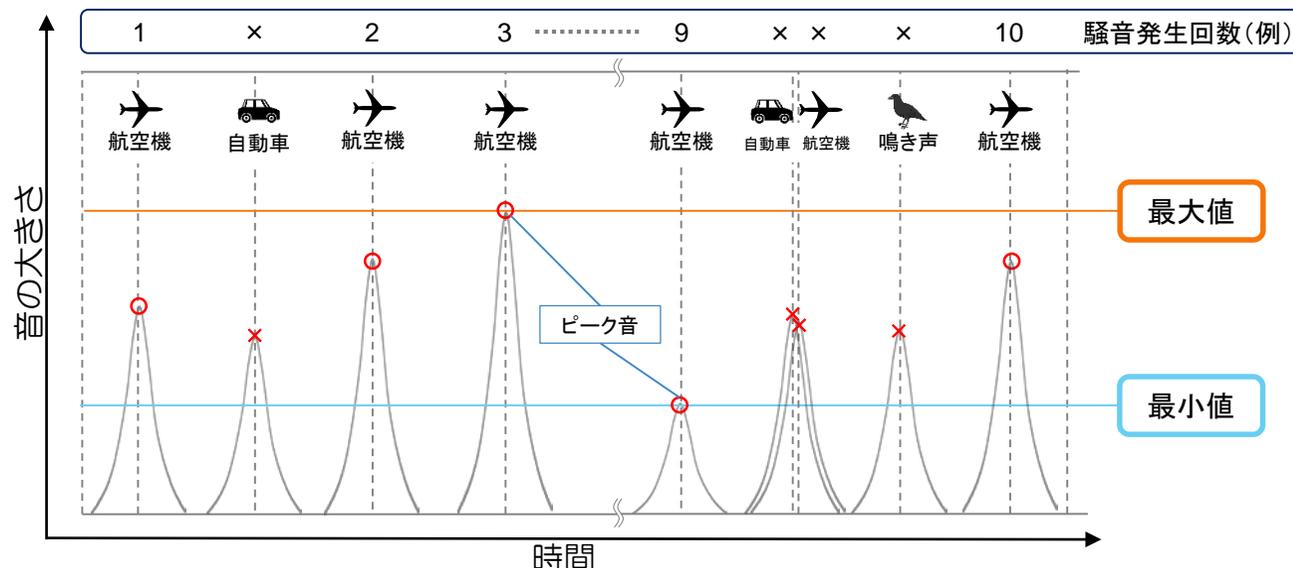
【参考】 騒音測定のイメージ

2月3日に落合第二小学校（新宿区）で測定した航空機騒音の発生回数は大型機で 3回、中型機で 3回、小型機で 3回でした。ピーク音の最大値、最小値は以下のとおりです。

騒音発生回数	最大値(発生時刻、機種)	最小値(発生時刻、機種)
大型機	3回	74dB(17時31分頃、B777-200)	64dB(15時36分頃、B777-200)
中型機	3回	67dB(15時30分頃、B787-8)	65dB(15時32分頃、B787-8)
小型機	9回	71dB(16時3分頃、A320)	63dB(15時11分頃、A320)

注：航空機以外から発生した騒音や、そういった騒音の影響等により正確に測定できなかった航空機騒音は騒音発生回数に含まれておらず、上空通過機数と騒音発生回数が異なる場合があります。

注：上図は最大値、最小値や騒音発生回数の数え方のイメージであり、測定した波形を表しているものではありません。

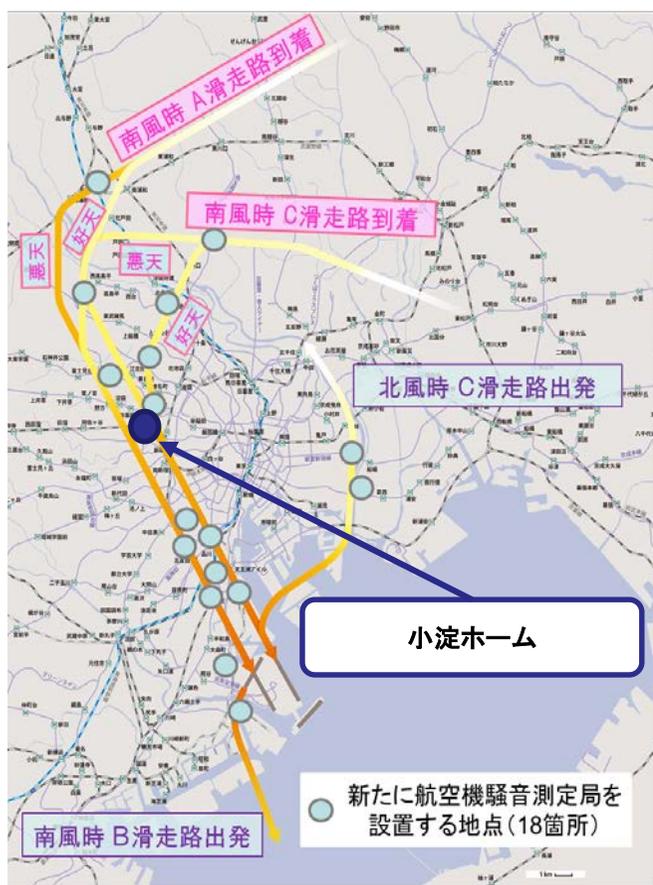
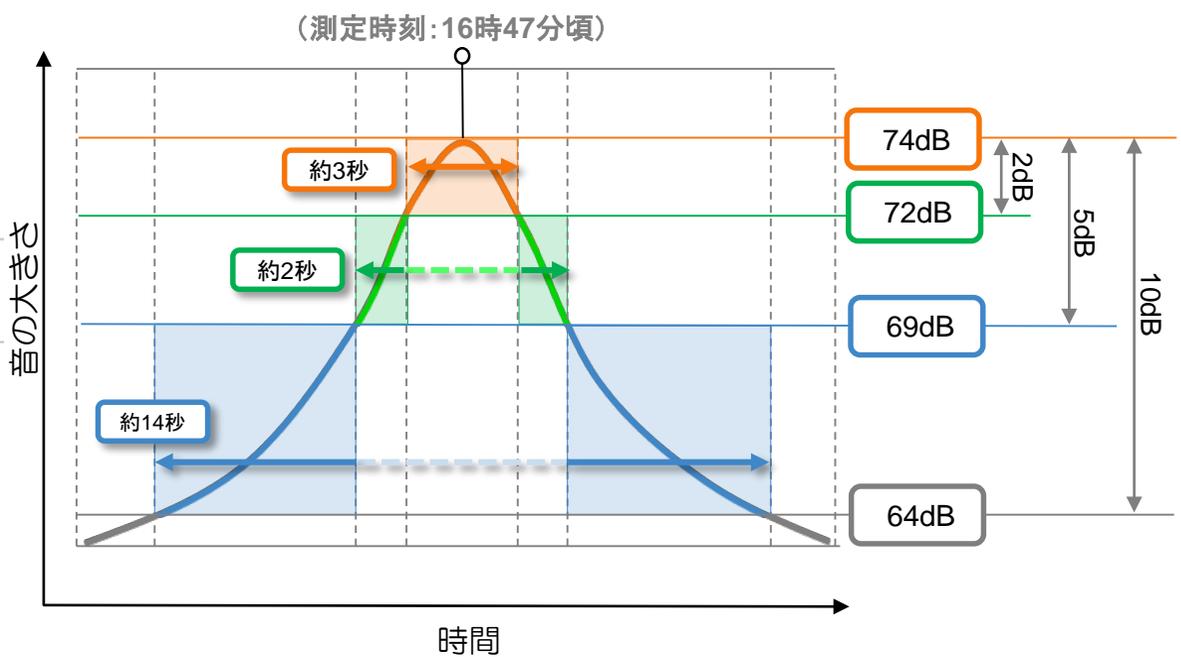
2月3日に小淀ホーム（中野区）測定した航空機の騒音で最大であったものは74dBで、72dB以上の測定時間は約3秒でした。72dB以下の測定時間は下記のとおりです。

騒音レベル	74dB(最大値)	74dB～72dB	72dB～69dB	69dB～64dB
継続時間	—	約3秒	約2秒	約14秒

注：上図は最大騒音レベルの発生時刻とその前後における音の継続時間をお示しするためのイメージであり、測定した波形を表しているものではありません。
 注：各数値は速報値として集計したものであり、精査前であるため参考値です。
 注：小数点以下切上げ。

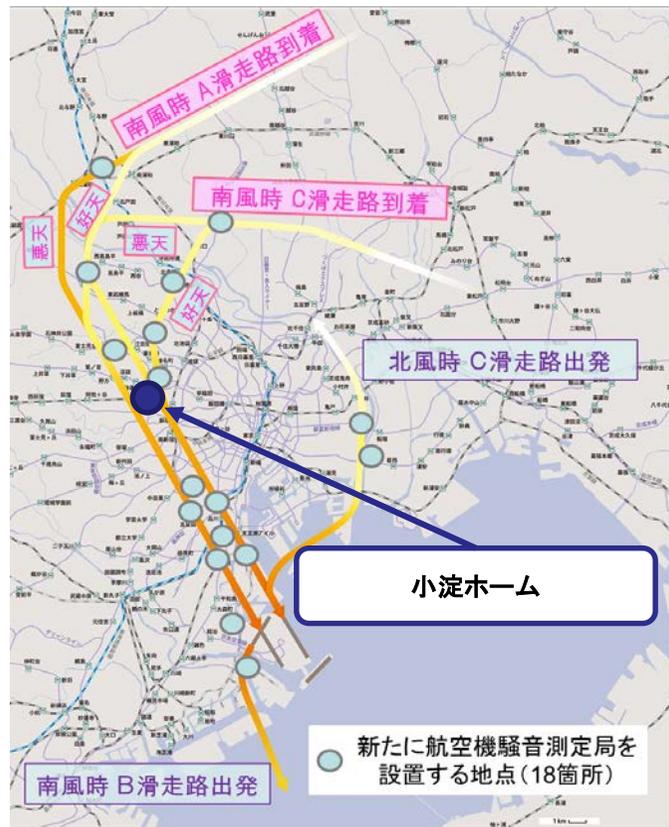
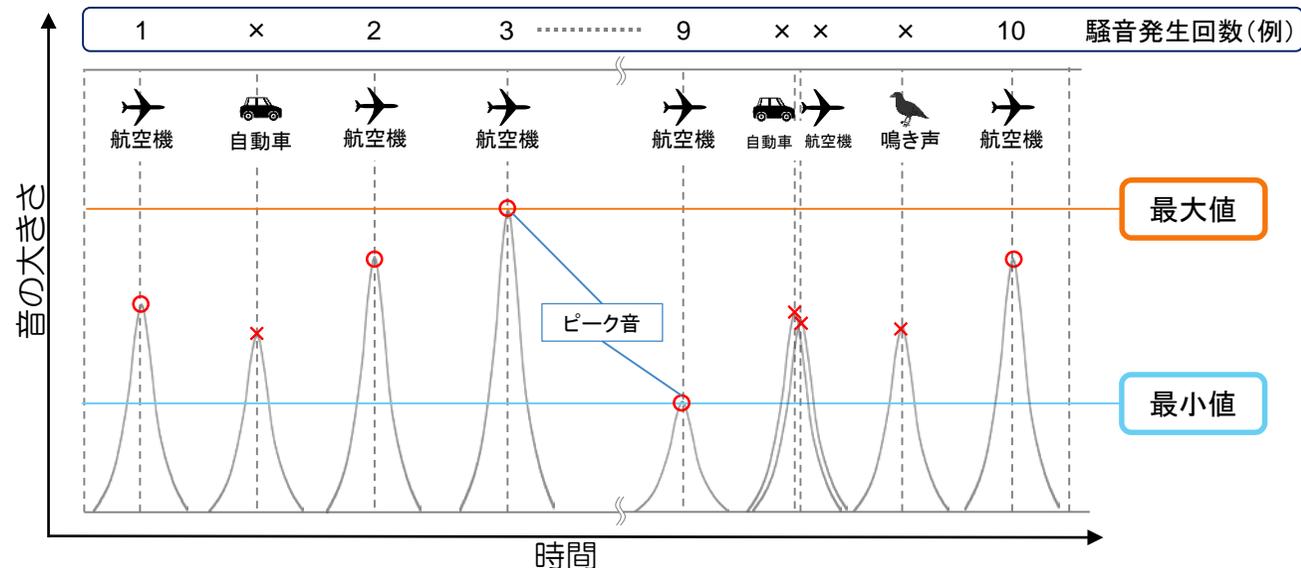
【参考】 騒音測定のイメージ

2月3日に小淀ホーム（中野区）で測定した航空機騒音の発生回数は大型機で 14回、中型機で 24回、小型機で 48回でした。ピーク音の最大値、最小値は以下のとおりです。

騒音発生回数	最大値(発生時刻、機種)	最小値(発生時刻、機種)
大型機	14回	74dB(16時47分頃、B777-200)	61dB(15時33分頃、B777-200)
中型機	24回	68dB(16時33分頃、B767-300)	58dB(15時26分頃、B767-300)
小型機	48回	71dB(15時49分頃、A320)	58dB(16時44分頃、GLF4)

注：航空機以外から発生した騒音や、そういった騒音の影響等により正確に測定できなかった航空機騒音は騒音発生回数に含まれておらず、上空通過機数と騒音発生回数が異なる場合があります。

注：上図は最大値、最小値や騒音発生回数の数え方のイメージであり、測定した波形を表しているものではありません。

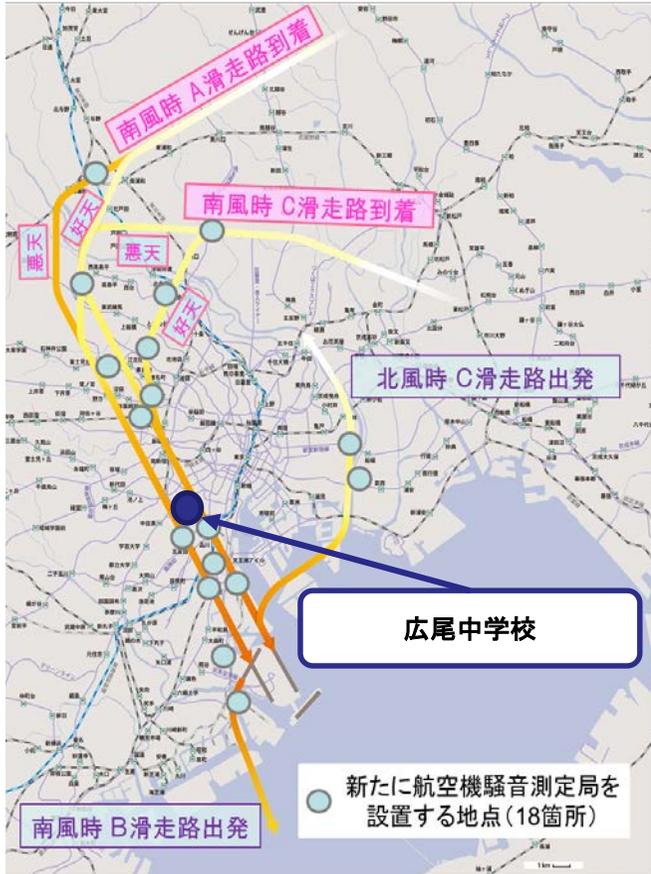
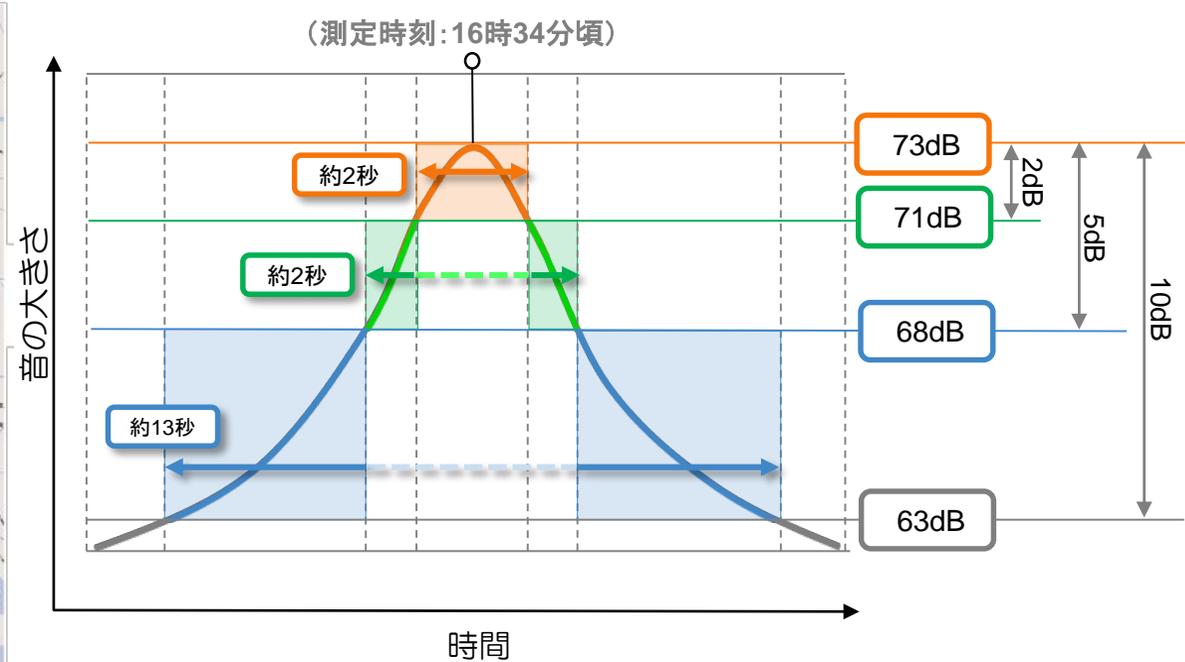
2月3日に広尾中学校（渋谷区）測定した航空機の騒音で最大であったものは73dBで、71dB以上の測定時間は約2秒でした。71dB以下の測定時間は下記のとおりです。

騒音レベル	73dB(最大値)	73dB～71dB	71dB～68dB	68dB～63dB
継続時間	—	約2秒	約2秒	約13秒

注：上図は最大騒音レベルの発生時刻とその前後における音の継続時間をお示しするためのイメージであり、測定した波形を表しているものではありません。

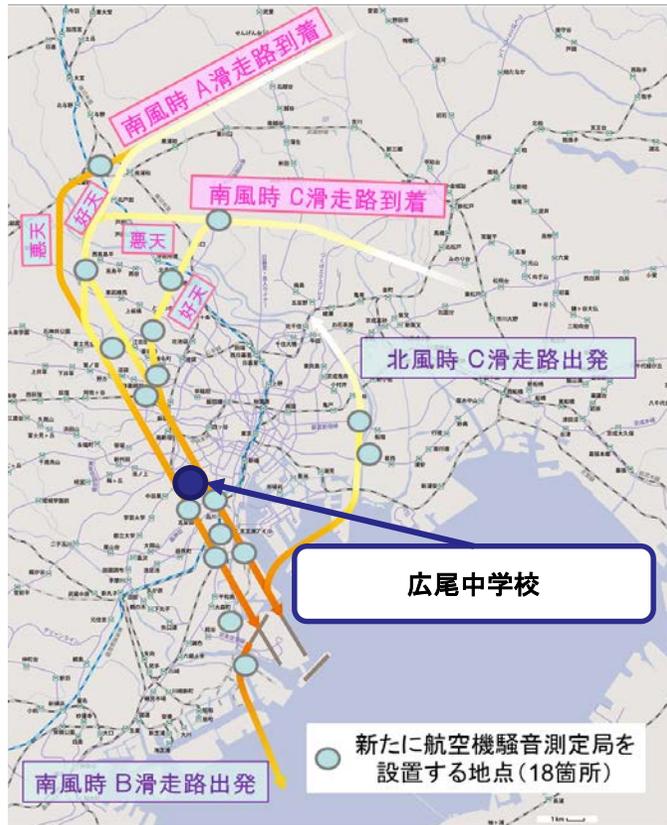
2月3日に広尾中学校（渋谷区）で測定した航空機騒音の発生回数は大型機で 17回、中型機で 20回、小型機で 40回でした。ピーク音の最大値、最小値は以下のとおりです。

騒音発生回数	最大値(発生時刻、機種)	最小値(発生時刻、機種)
大型機	17回	73dB(15時42分頃、B777-300)	65dB(17時52分頃、A350-900)
中型機	20回	73dB(16時34分頃、B767-300)	62dB(15時27分頃、B767-300)
小型機	41回	72dB(16時10分頃、B737-800)	62dB(17時44分頃、A321neo)

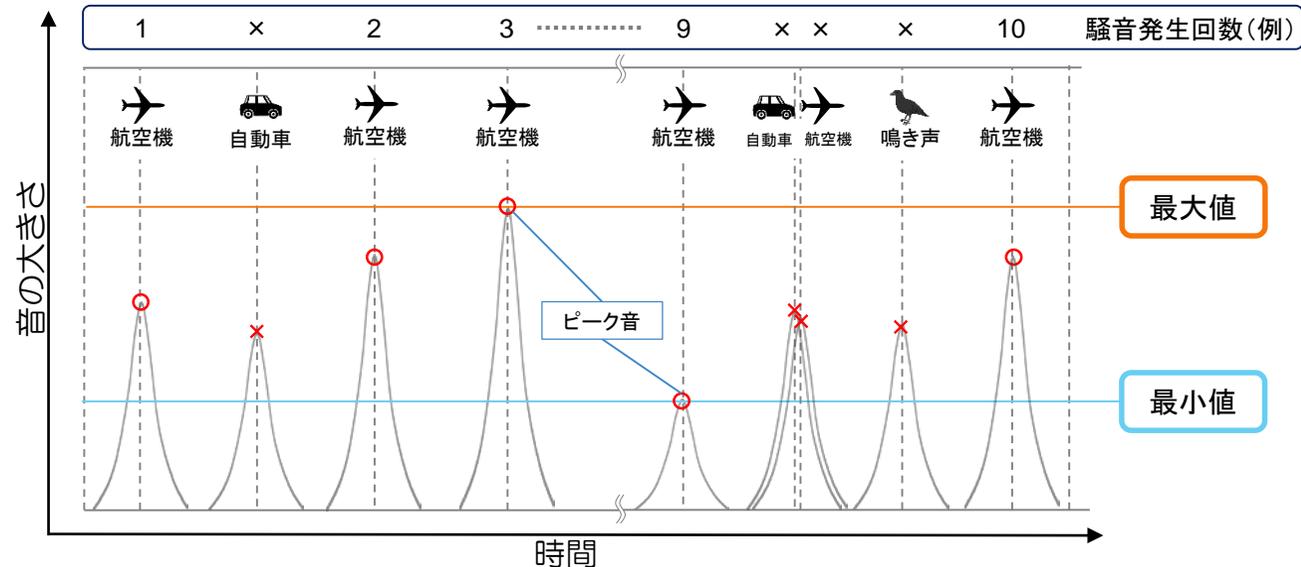
【参考】 騒音測定のイメージ

注：航空機以外から発生した騒音や、そういった騒音の影響等により正確に測定できなかった航空機騒音は騒音発生回数に含まれておらず、上空通過機数と騒音発生回数が異なる場合があります。

注：上図は最大値、最小値や騒音発生回数の数え方のイメージであり、測定した波形を表しているものではありません。
