2月3日に八幡木中学校（川口市）測定した航空機の騒音で最大であったものは75dBで、73dB以上の測定時間は約3秒でした。73dB以下の測定時間は下記のとおりです。

※既存の1測定局(羽田小学校)でも騒音測定ができていたため、新設18局+既存1局の合計19局の結果を公表します。

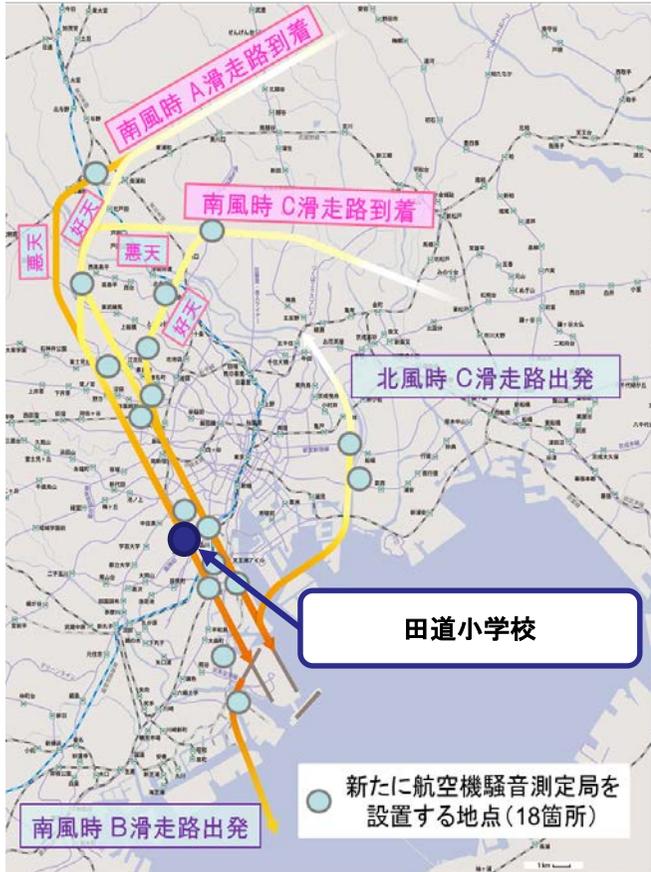
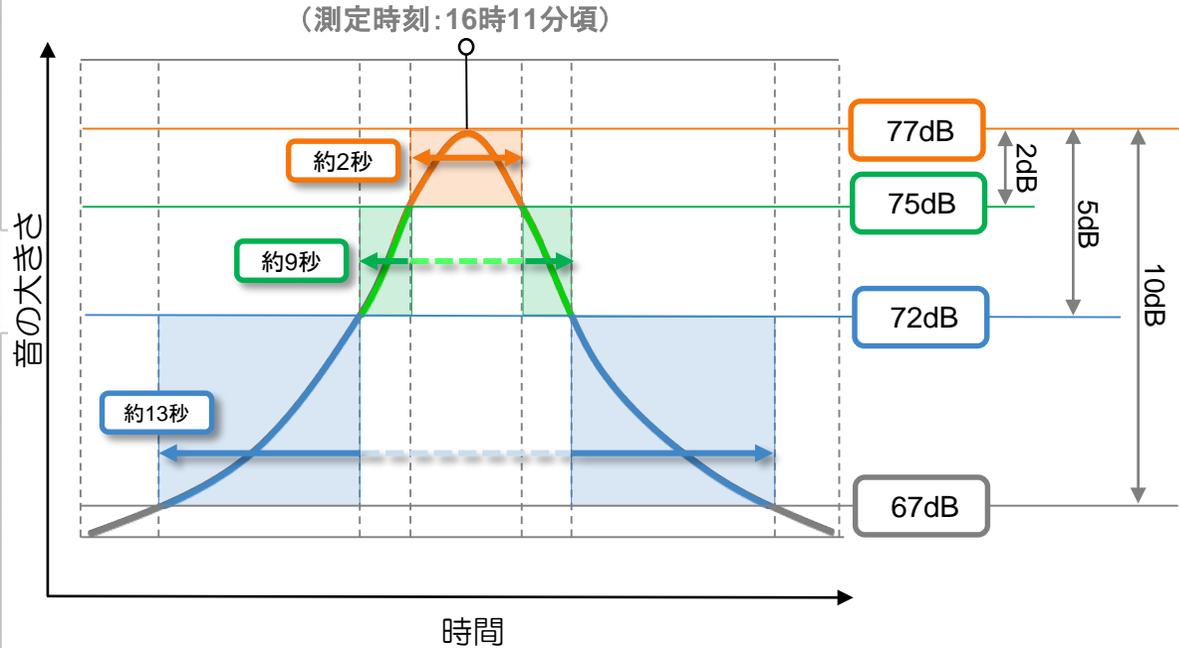
2月3日に田道小学校（目黒区）測定した航空機の騒音で最大であったものは77dBで、75dB以上の測定時間は約2秒でした。75dB以下の測定時間は下記のとおりです。

騒音レベル	77dB(最大値)	77dB～74dB	74dB～72dB	72dB～67dB
継続時間	—	約2秒	約9秒	約13秒

注：上図は最大騒音レベルの発生時刻とその前後における音の継続時間をお示しするためのイメージであり、測定した波形を表しているものではありません。
 注：各数値は速報値として集計したものであり、精査前であるため参考値です。
 注：小数点以下切上げ。

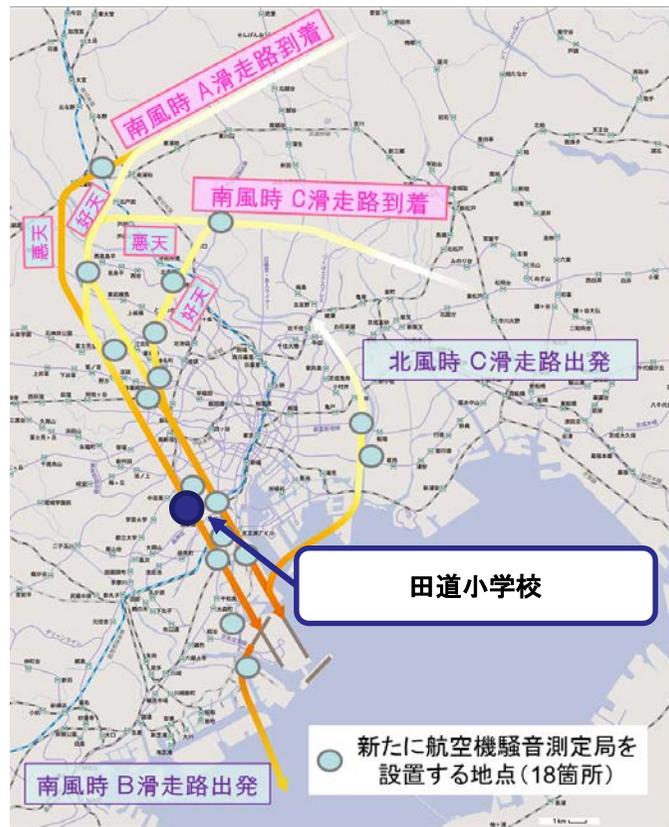
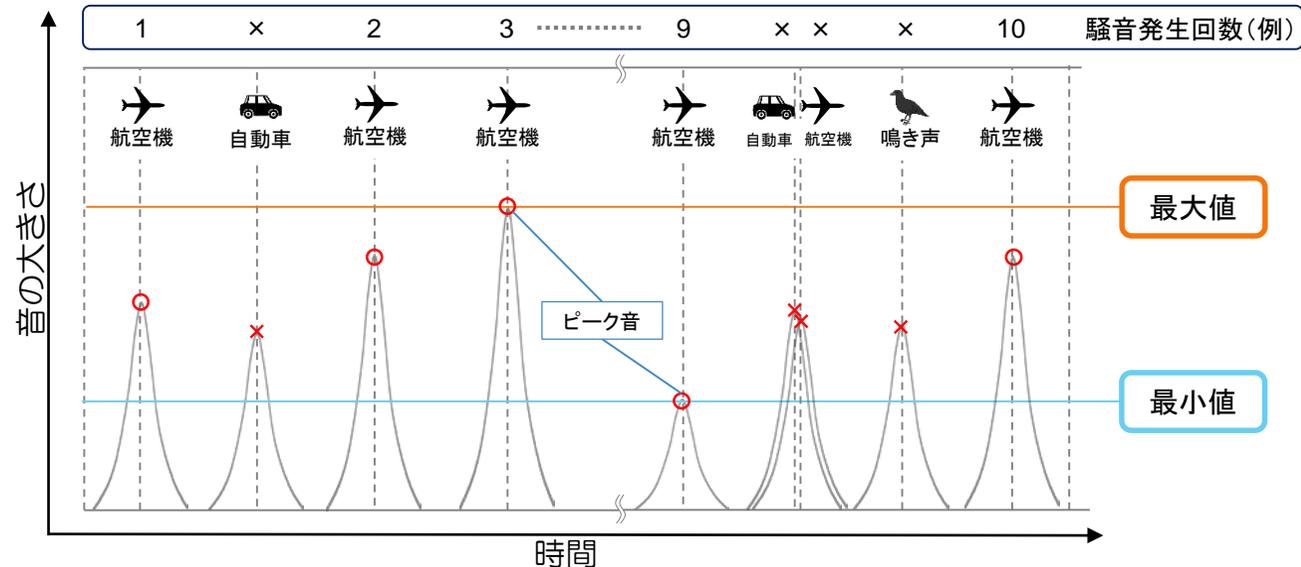
【参考】 騒音測定のイメージ

2月3日に田道小学校（目黒区）で測定した航空機騒音の発生回数は大型機で 13回、中型機で 11回、小型機で 14回でした。ピーク音の最大値、最小値は以下のとおりです。

騒音発生回数	最大値(発生時刻、機種)	最小値(発生時刻、機種)
大型機	13回	77dB(16時11分頃、B777-300)	58dB(17時52分頃、A350-900)
中型機	11回	73dB(16時5分頃、B787-10)	58dB(17時49分頃、B767-300)
小型機	14回	73dB(17時33分頃、B737-800)	65dB(17時5分頃、C560)

注：航空機以外から発生した騒音や、そういった騒音の影響等により正確に測定できなかった航空機騒音は騒音発生回数に含まれておらず、上空通過機数と騒音発生回数が異なる場合があります。

注：上図は最大値、最小値や騒音発生回数の数え方のイメージであり、測定した波形を表しているものではありません。

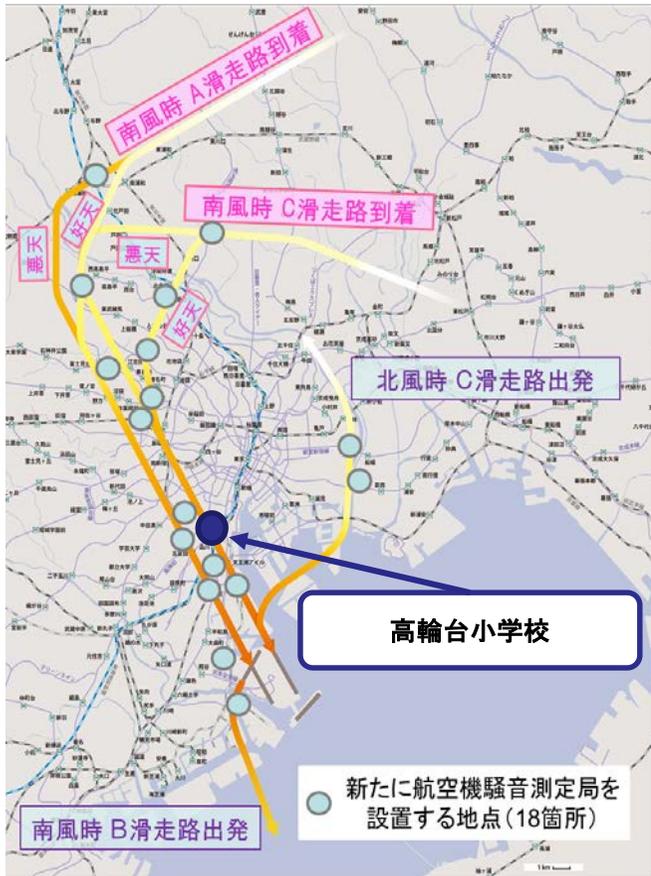
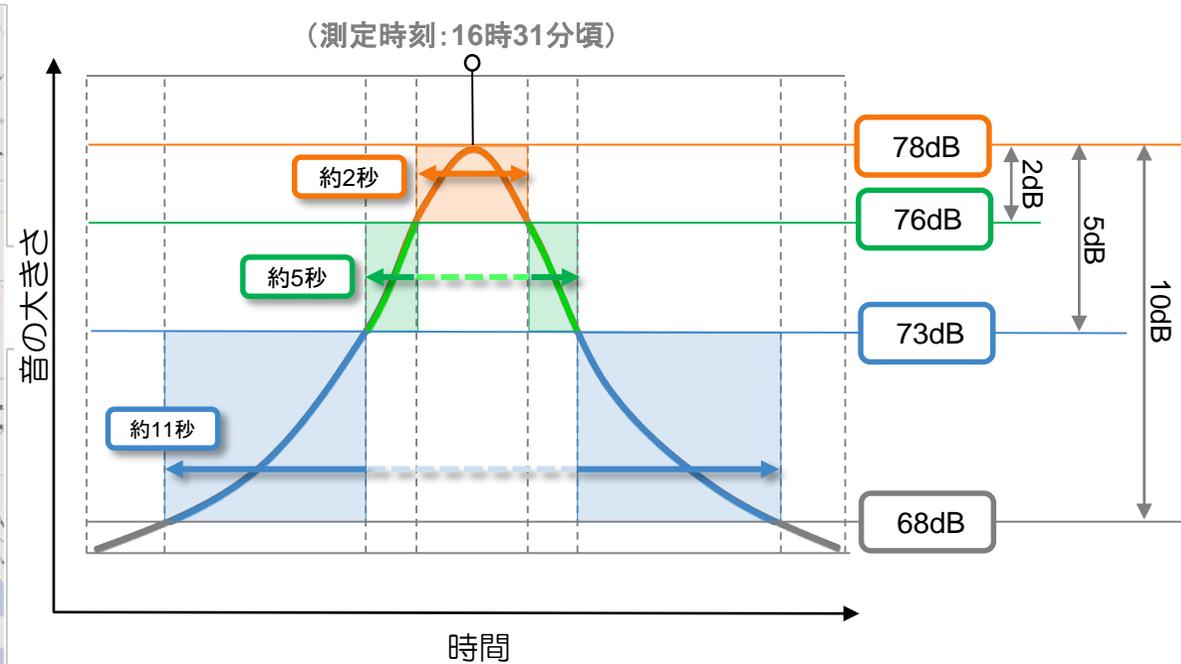
2月3日に高輪台小学校（港区）測定した航空機の騒音で最大であったものは78dBで、76dB以上の測定時間は約2秒でした。76dB以下の測定時間は下記のとおりです。

騒音レベル	78dB(最大値)	78dB～76dB	76dB～73dB	73dB～68dB
継続時間	—	約2秒	約5秒	約11秒

注：上図は最大騒音レベルの発生時刻とその前後における音の継続時間をお示しするためのイメージであり、測定した波形を表しているものではありません。
 注：各数値は速報値として集計したものであり、精査前であるため参考値です。
 注：小数点以下切上げ。

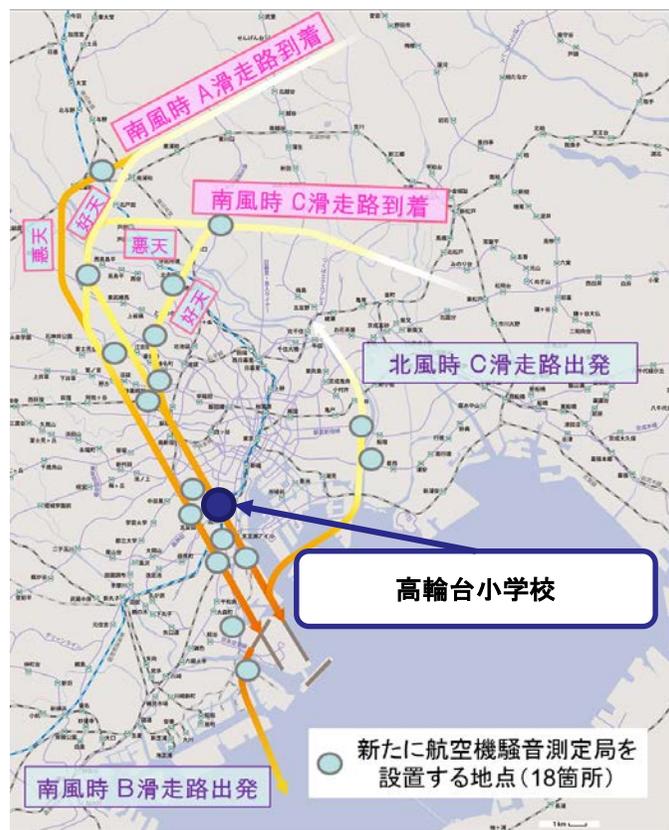
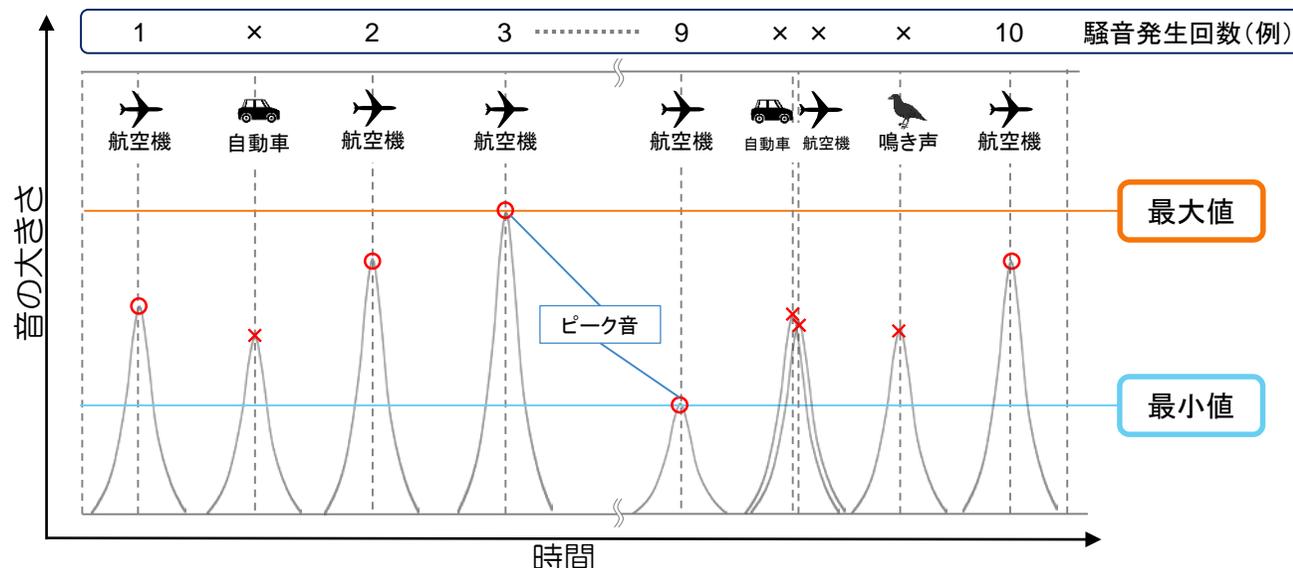
【参考】 騒音測定のイメージ

2月3日に高輪台小学校（港区）で測定した航空機騒音の発生回数は大型機で 13回、中型機で 22回、小型機で 43回でした。ピーク音の最大値、最小値は以下のとおりです。

騒音発生回数	最大値(発生時刻、機種)	最小値(発生時刻、機種)
大型機	14回	78dB(15時37分頃、B777-200)	63dB(17時37分頃、B777-300ER)
中型機	22回	76dB(16時59分頃、B787-8)	60dB(17時17分頃、B787-9)
小型機	43回	78dB(16時31分頃、A321neo)	71dB(15時46分頃、B737-800)

注：航空機以外から発生した騒音や、そういった騒音の影響等により正確に測定できなかった航空機騒音は騒音発生回数に含まれておらず、上空通過機数と騒音発生回数が異なる場合があります。

注：上図は最大値、最小値や騒音発生回数の数え方のイメージであり、測定した波形を表しているものではありません。

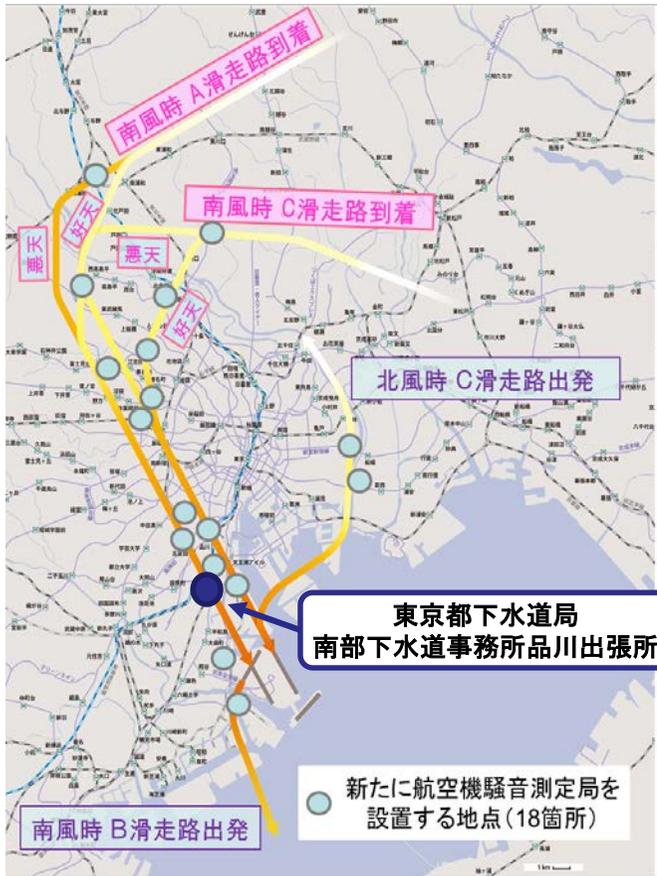
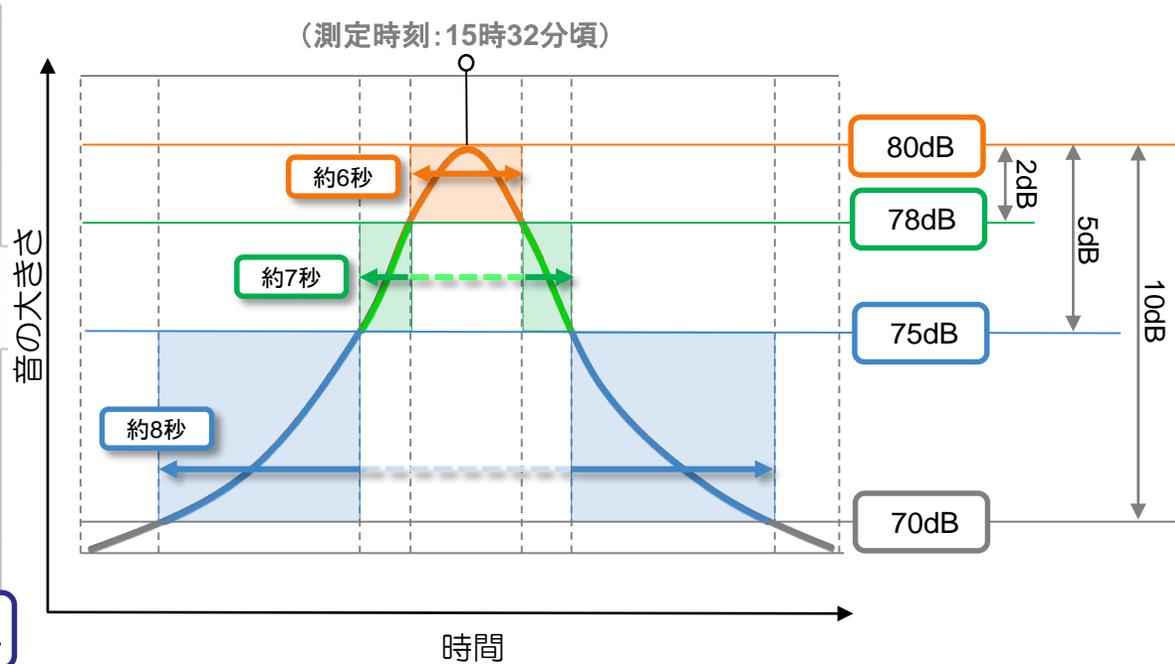
2月3日に東京都下水道局南部下水道事務所品川出張所（品川区）測定した航空機の騒音で最大であったものは 80dBで、78dB以上の測定時間は約6秒でした。78dB以下の測定時間は下記のとおりです。

騒音レベル	80dB(最大値)	80dB～78dB	78dB～75dB	75dB～70dB
継続時間	—	約6秒	約7秒	約8秒

注：上図は最大騒音レベルの発生時刻とその前後における音の継続時間をお示しするためのイメージであり、測定した波形を表しているものではありません。
 注：各数値は速報値として集計したものであり、精査前であるため参考値です。
 注：小数点以下切上げ。

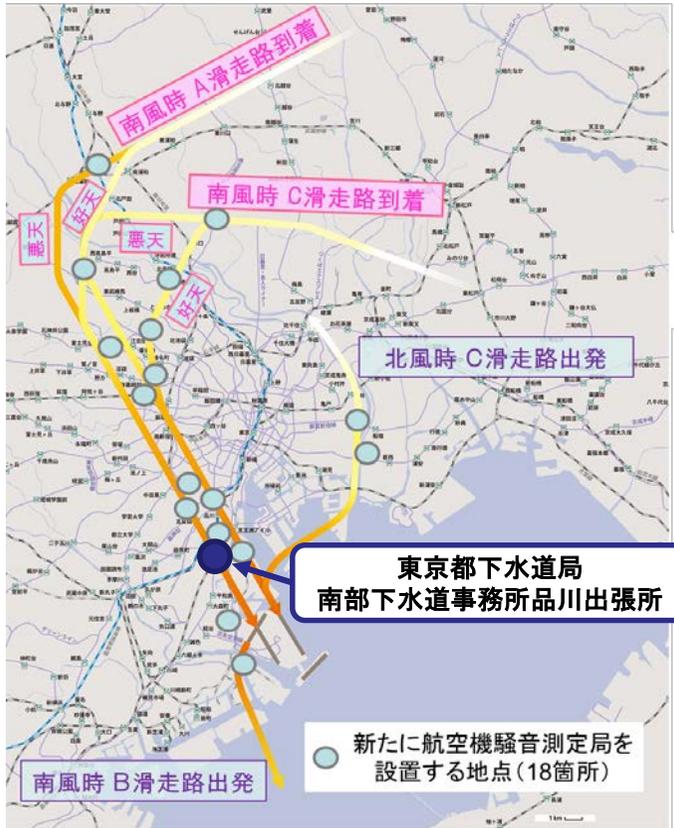
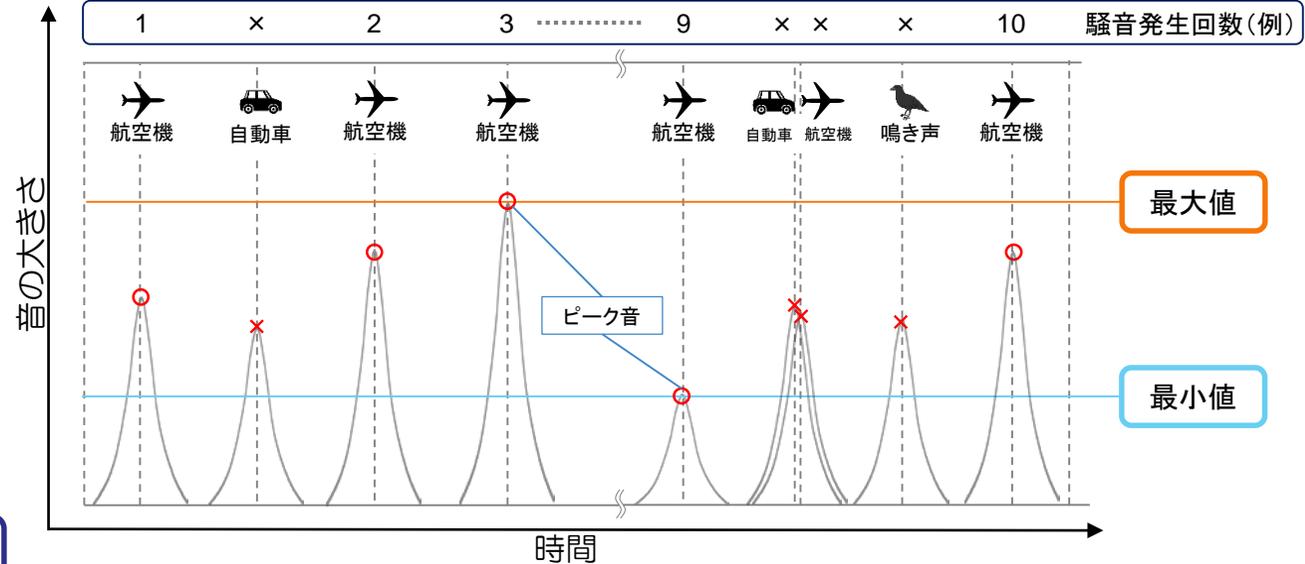
【参考】 騒音測定のイメージ

2月3日に東京都下水道局南部下水道事務所品川出張所（品川区）で測定した航空機騒音の発生回数は大型機で7回、中型機で7回、小型機で12回でした。ピーク音の最大値、最小値は以下のとおりです。

騒音発生回数	最大値(発生時刻、機種)	最小値(発生時刻、機種)
大型機	9回	80dB(15時32分頃、B777-300ER)	77dB(16時16分頃、B777-200)
中型機	8回	77dB(17時9分頃、B767-300)	75dB(15時28分頃、B767-300)
小型機	13回	76dB(16時49分頃、B737-800)	70dB(17時6分頃、C560)

注：航空機以外から発生した騒音や、そういった騒音の影響等により正確に測定できなかった航空機騒音は騒音発生回数に含まれておらず、上空通過機数と騒音発生回数が異なる場合があります。

注：上図は最大値、最小値や騒音発生回数の数え方のイメージであり、測定した波形を表しているものではありません。

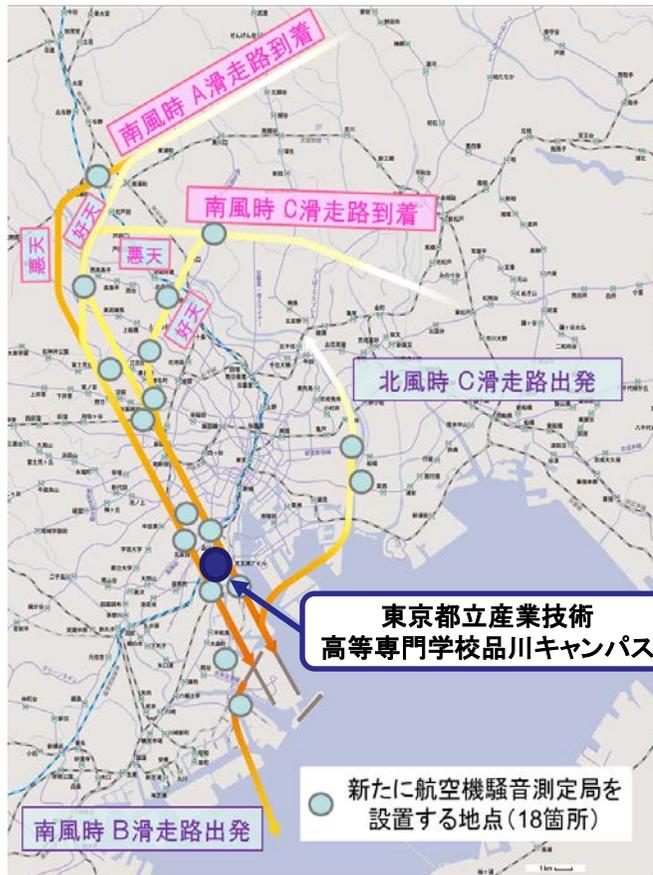
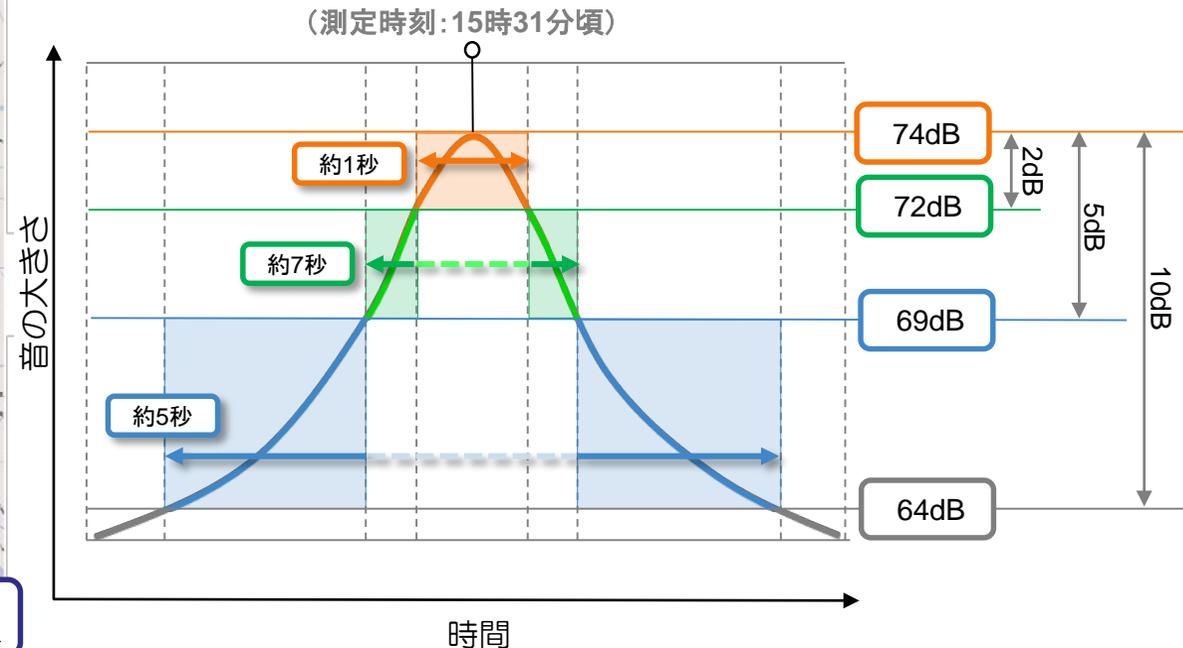
2月3日に東京都立産業技術高等専門学校品川キャンパス（品川区）測定した航空機の騒音で最大であったものは74dBで、72dB以上の測定時間は約1秒でした。72dB以下の測定時間は下記のとおりです。

騒音レベル	74dB(最大値)	74dB～72dB	72dB～69dB	69dB～64dB
継続時間	—	約1秒	約7秒	約5秒

注：上図は最大騒音レベルの発生時刻とその前後における音の継続時間をお示しするためのイメージであり、測定した波形を表しているものではありません。

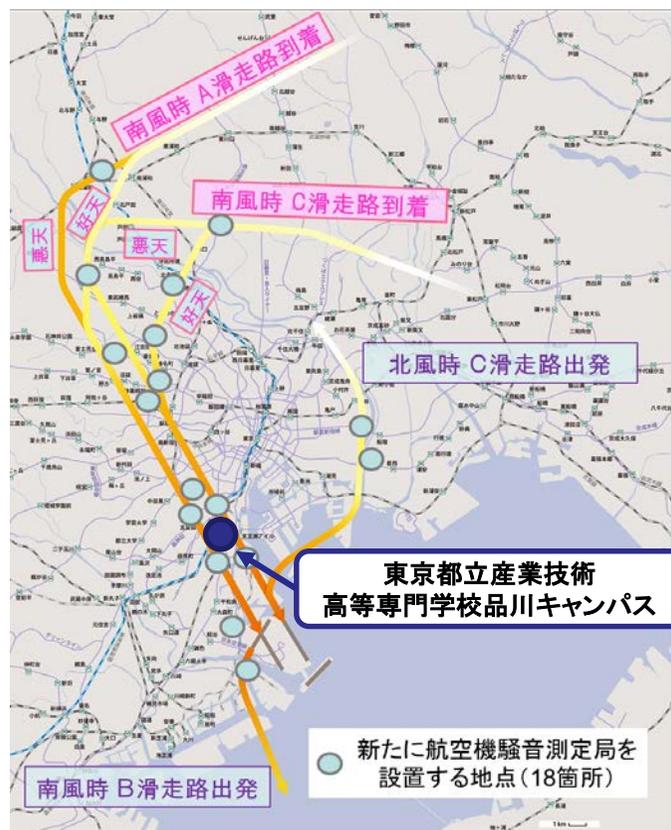
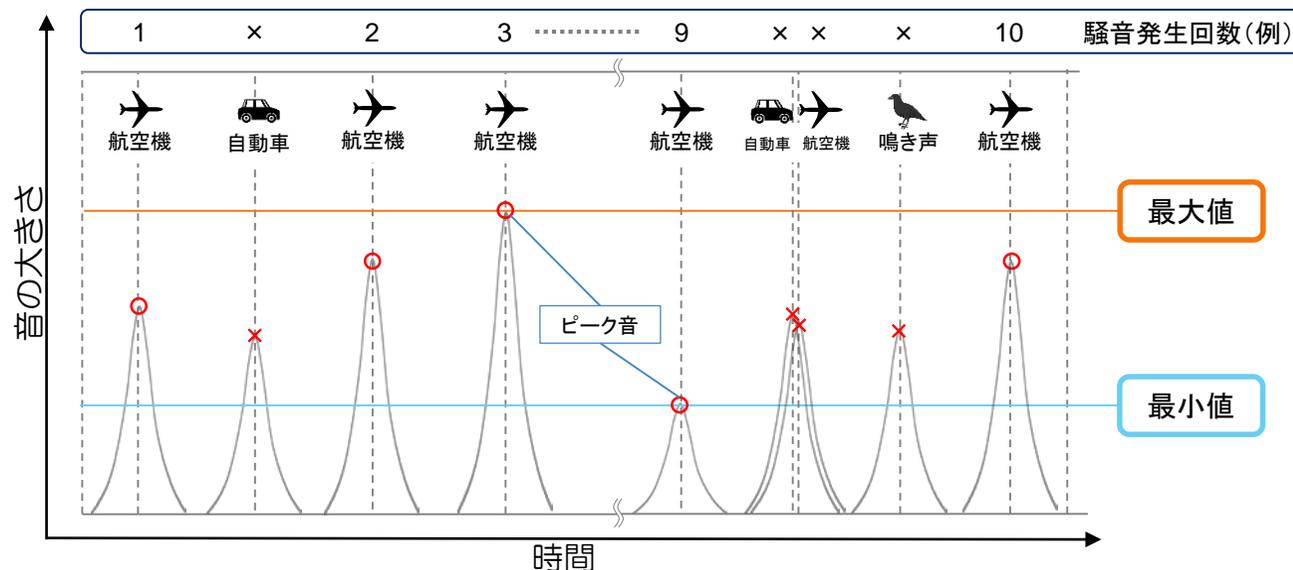
【参考】 騒音測定のイメージ

2月3日に東京都立産業技術高等専門学校品川キャンパス（品川区）で測定した航空機騒音の発生回数は大型機で18回、中型機で24回、小型機で46回でした。ピーク音の最大値、最小値は以下のとおりです。

騒音発生回数	最大値(発生時刻、機種)	最小値(発生時刻、機種)
大型機	18回	73dB(15時38分頃、B777-200)	67dB(17時53分頃、A350-900)
中型機	24回	73dB(16時1分頃、B767-300)	64dB(17時18分頃、B787-9)
小型機	47回	74dB(15時31分頃、B737-800)	64dB(16時55分頃、B737-700)

注：航空機以外から発生した騒音や、そういった騒音の影響等により正確に測定できなかった航空機騒音は騒音発生回数に含まれておらず、上空通過機数と騒音発生回数が異なる場合があります。

注：上図は最大値、最小値や騒音発生回数の数え方のイメージであり、測定した波形を表しているものではありません。

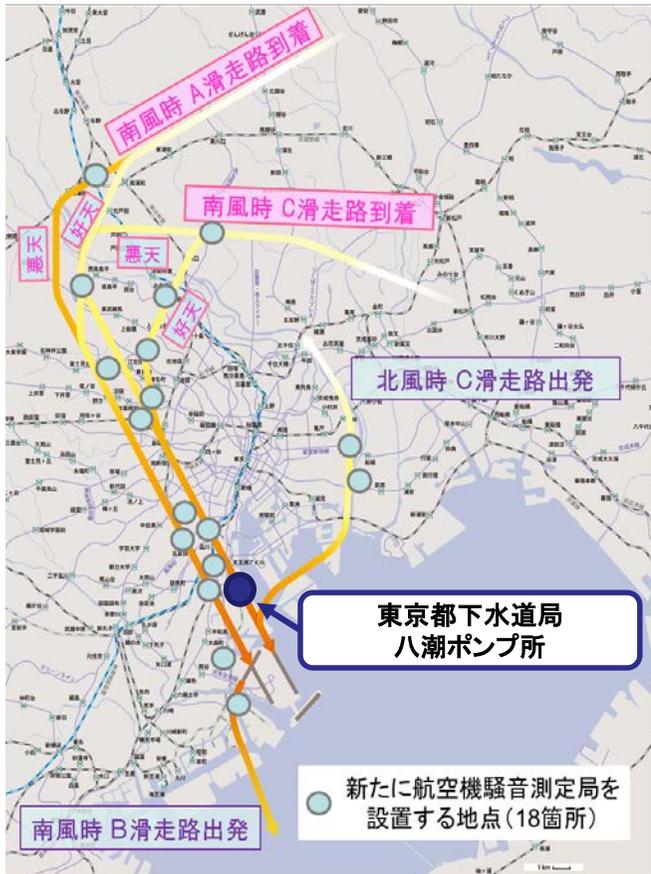
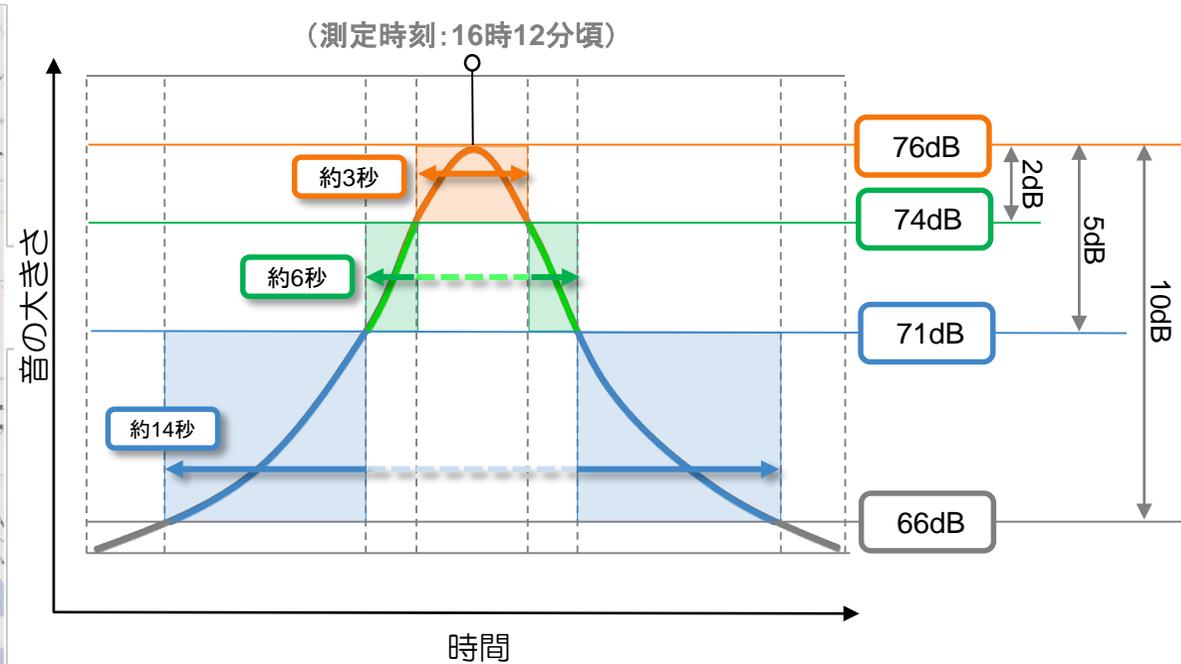
2月3日に東京都下水道局八潮ポンプ所（品川区）測定した航空機の騒音で最大であったものは 76dBで、74dB以上の測定時間は約3秒でした。74dB以下の測定時間は下記のとおりです。

騒音レベル	76dB(最大値)	76dB～74dB	74dB～71dB	71dB～66dB
継続時間	—	約3秒	約6秒	約14秒

注：上図は最大騒音レベルの発生時刻とその前後における音の継続時間をお示しするためのイメージであり、測定した波形を表しているものではありません。
 注：各数値は速報値として集計したものであり、精査前であるため参考値です。
 注：小数点以下切上げ。

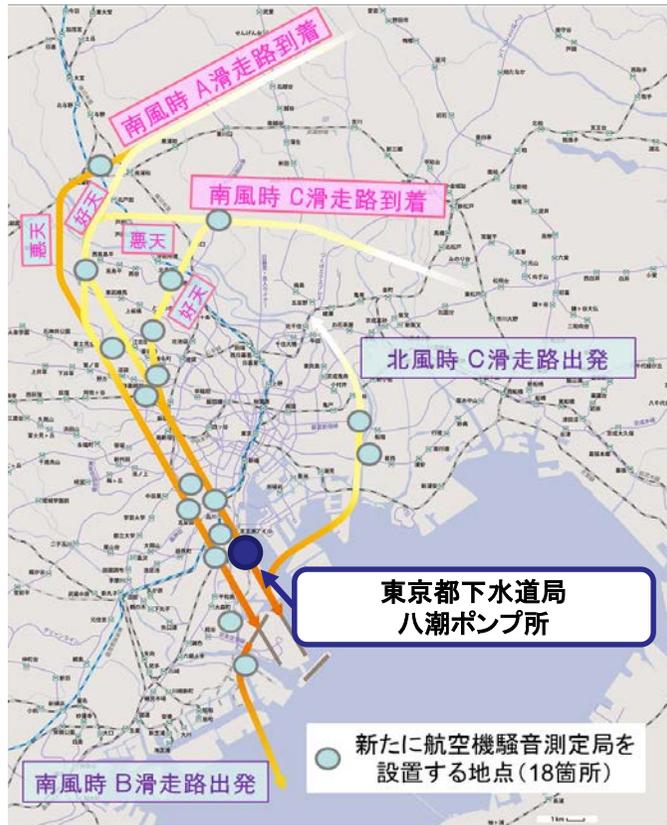
2月3日に東京都下水道局八潮ポンプ所（品川区）で測定した航空機騒音の発生回数は大型機で 8回、中型機で 8回、小型機で 15回でした。ピーク音の最大値、最小値は以下のとおりです。

騒音発生回数	最大値(発生時刻、機種)	最小値(発生時刻、機種)
大型機	9回	76dB(16時12分頃、B777-300)	71dB(16時43分頃、B777-300ER)
中型機	8回	72dB(15時55分頃、B767-300)	69dB(17時18分頃、B787-9)
小型機	14回	73dB(16時35分頃、B737-800)	64dB(17時6分頃、C560)

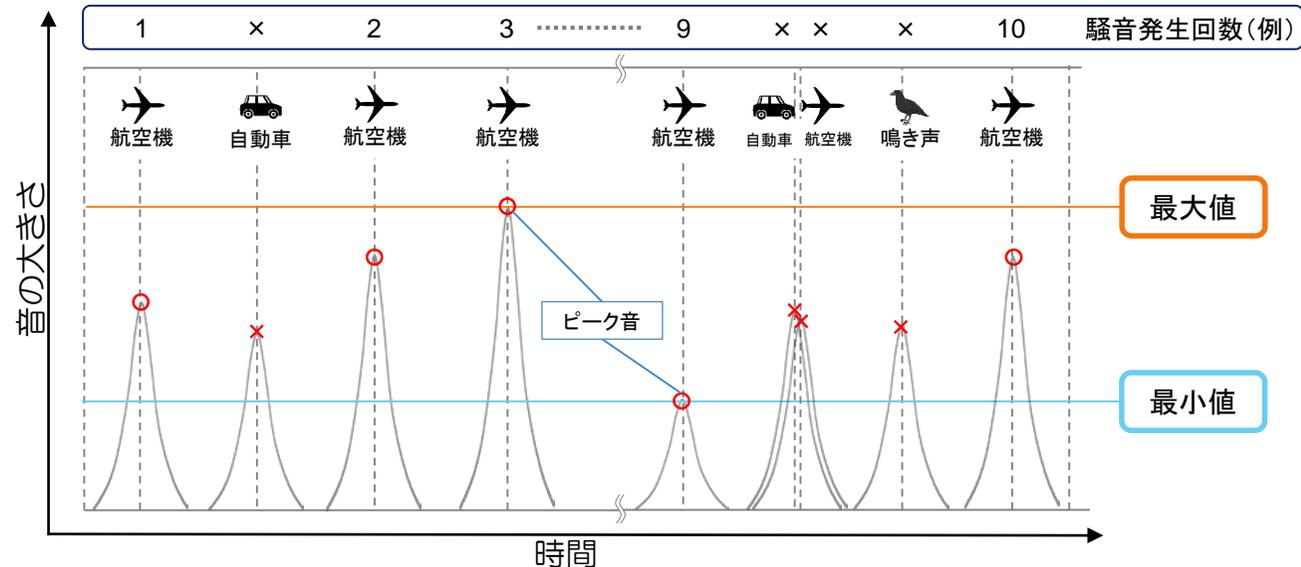
【参考】 騒音測定のイメージ

注：航空機以外から発生した騒音や、そういった騒音の影響等により正確に測定できなかった航空機騒音は騒音発生回数に含まれておらず、上空通過機数と騒音発生回数が異なる場合があります。

注：上図は最大値、最小値や騒音発生回数の数え方のイメージであり、測定した波形を表しているものではありません。

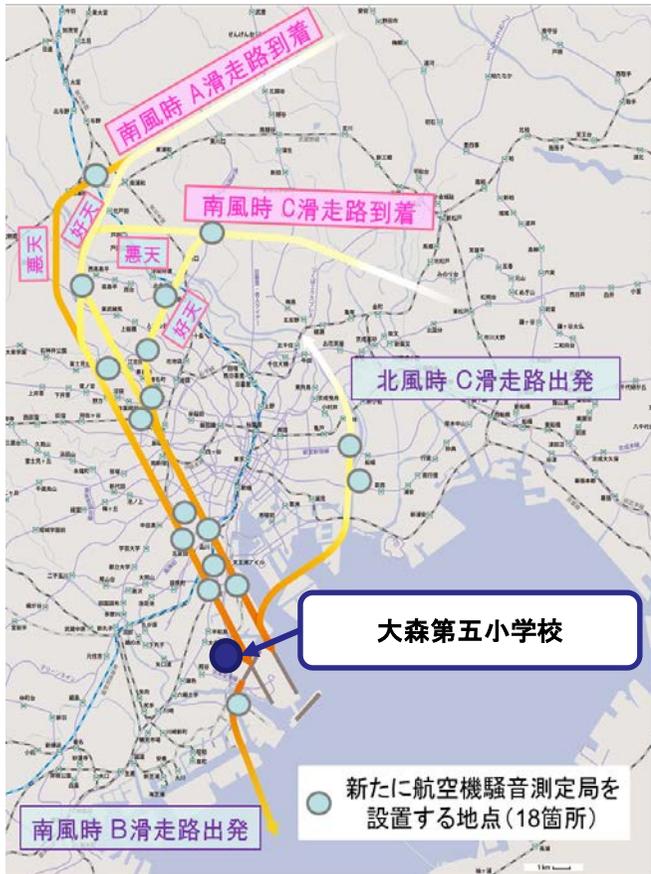
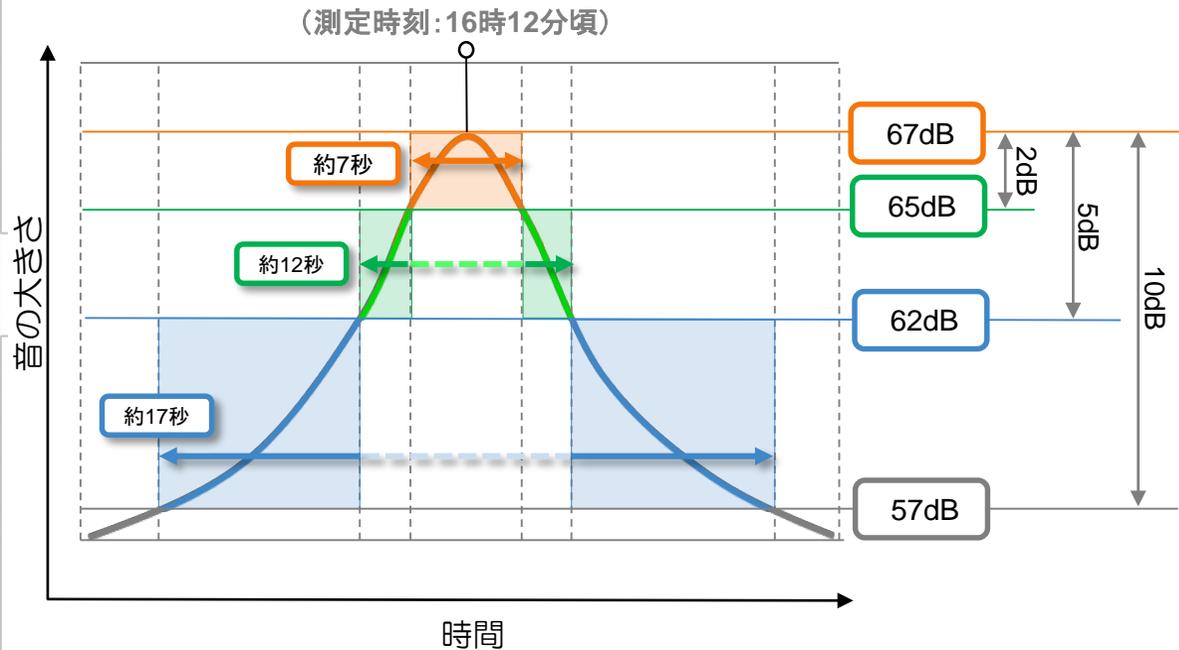
2月3日に大森第五小学校 **(大田区)** 測定した航空機の騒音で最大であったものは 67dBで、 65dB以上の測定時間は約7秒でした。 65dB以下の測定時間は下記のとおりです。

騒音レベル	67dB(最大値)	67dB～ 65dB	65dB～ 62dB	62dB～ 57dB
継続時間	—	約7秒	約12秒	約17秒

注：上図は最大騒音レベルの発生時刻とその前後における音の継続時間をお示しするためのイメージであり、測定した波形を表しているものではありません。
 注：各数値は速報値として集計したものであり、精査前であるため参考値です。
 注：小数点以下切上げ。

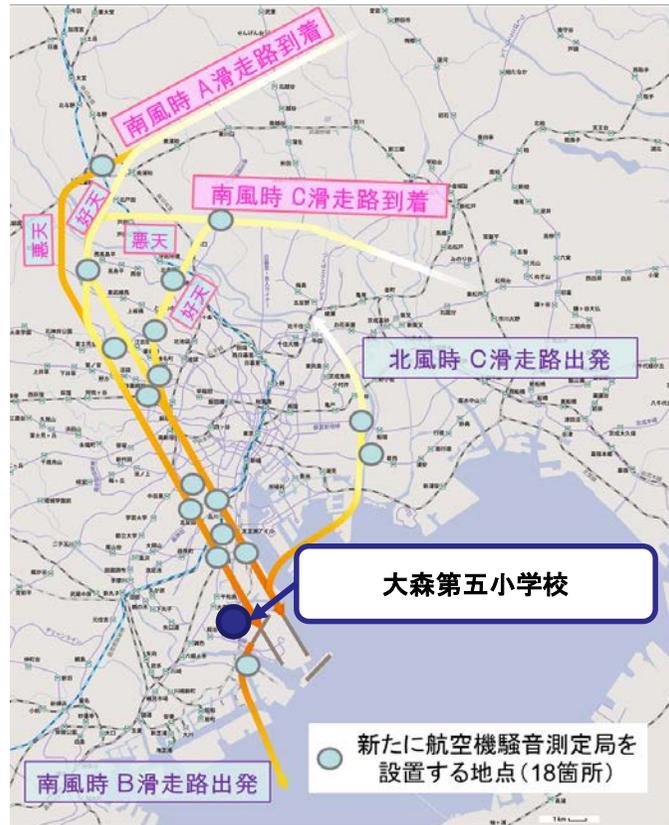
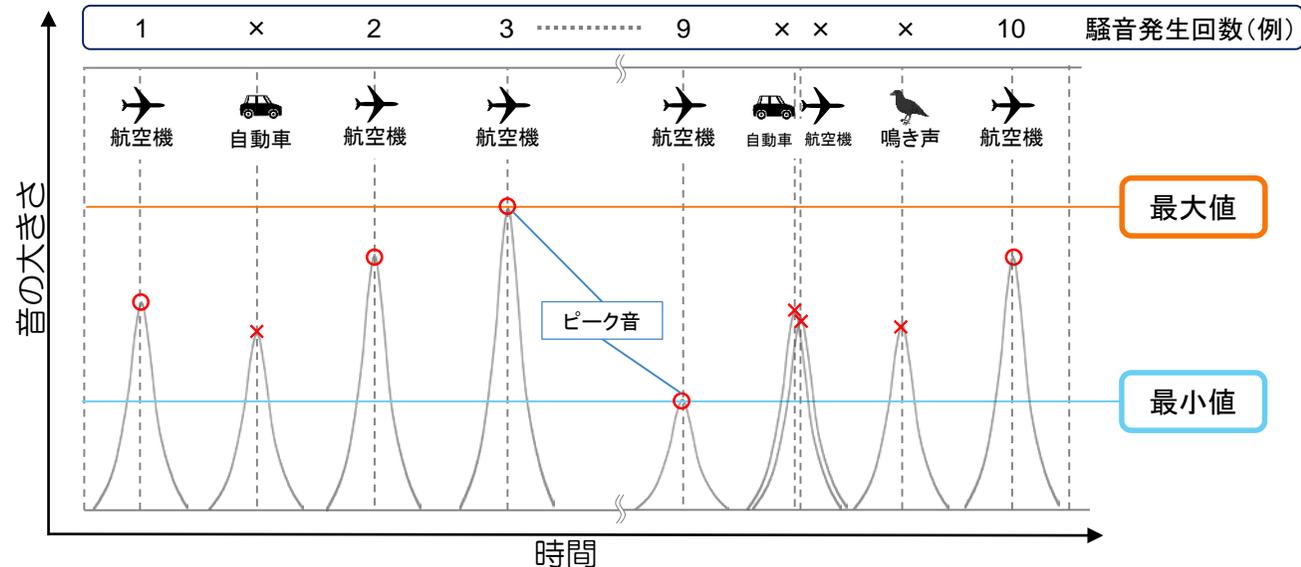
【参考】 騒音測定のイメージ

2月3日に大森第五小学校（大田区）で測定した航空機騒音の発生回数は大型機で6回、中型機で5回、小型機で7回でした。ピーク音の最大値、最小値は以下のとおりです。

騒音発生回数	最大値(発生時刻、機種)	最小値(発生時刻、機種)
大型機	8回	67dB(16時12分頃、B777-300)	64dB(16時16分頃、B777-200)
中型機	5回	67dB(17時10分頃、B767-300)	62dB(15時55分頃、B767-300)
小型機	9回	63dB(16時55分頃、B737-700)	60dB(16時21分頃、E190)

注：航空機以外から発生した騒音や、そういった騒音の影響等により正確に測定できなかった航空機騒音は騒音発生回数に含まれておらず、上空通過機数と騒音発生回数が異なる場合があります。

注：上図は最大値、最小値や騒音発生回数の数え方のイメージであり、測定した波形を表しているものではありません。

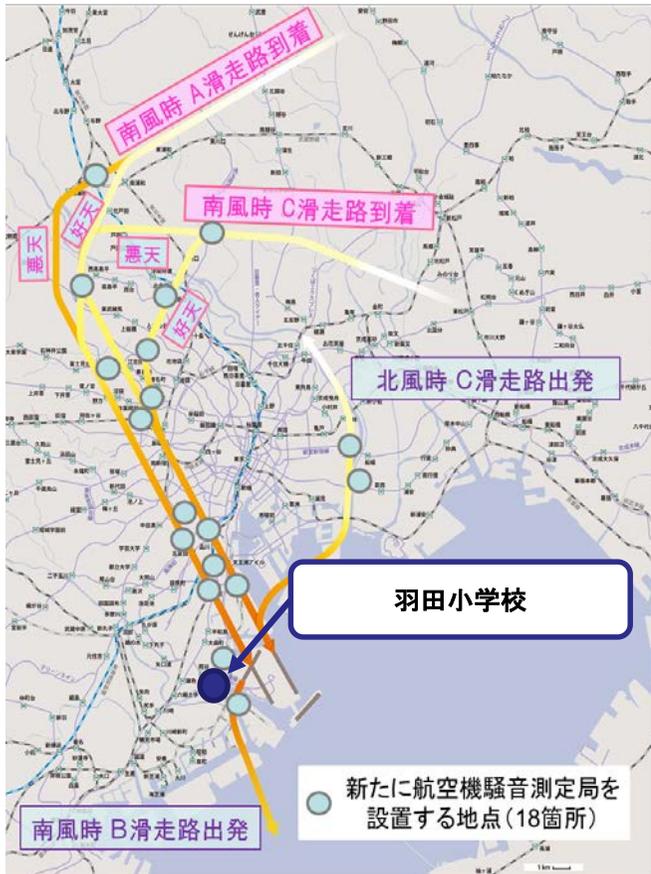
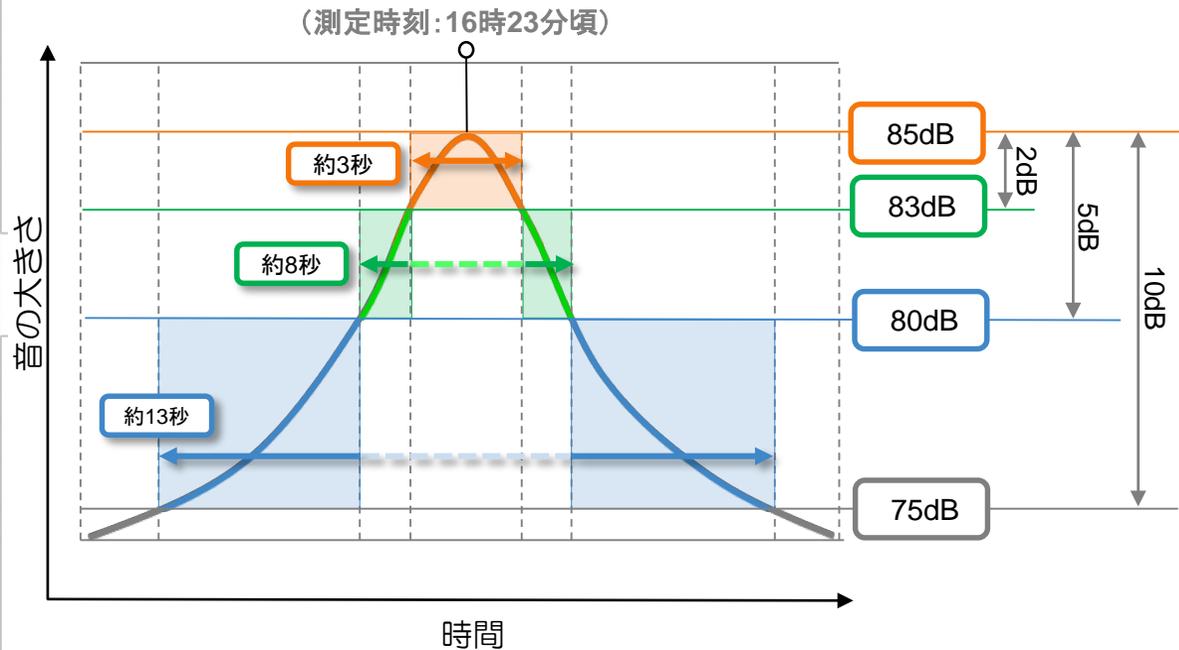
2月3日に羽田小学校（大田区）測定した航空機の騒音で最大であったものは85dBで、83dB以上の測定時間は約3秒でした。83dB以下の測定時間は下記のとおりです。

騒音レベル	85dB(最大値)	85dB～83dB	83dB～80dB	80dB～75dB
継続時間	—	約3秒	約8秒	約13秒

注：上図は最大騒音レベルの発生時刻とその前後における音の継続時間をお示しするためのイメージであり、測定した波形を表しているものではありません。
 注：各数値は速報値として集計したものであり、精査前であるため参考値です。
 注：小数点以下切上げ。

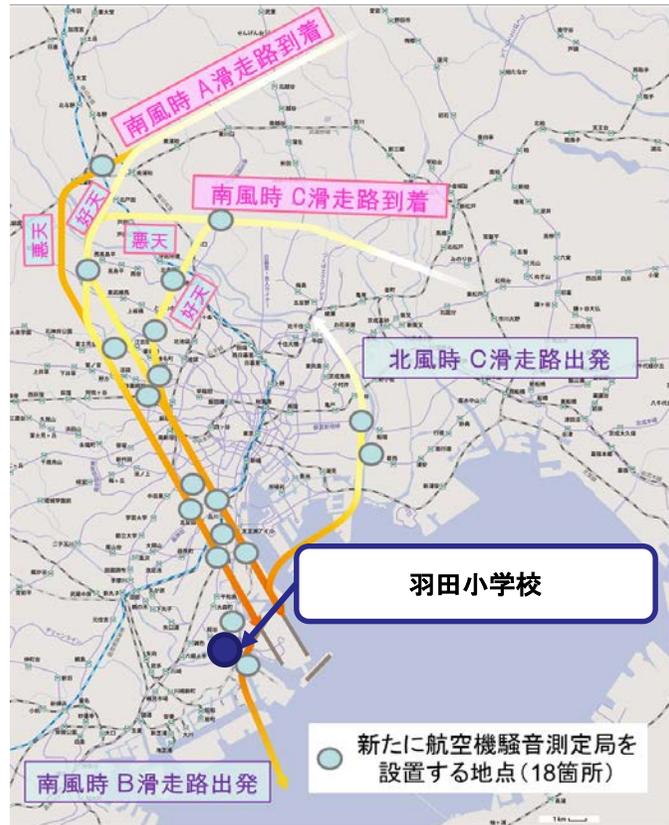
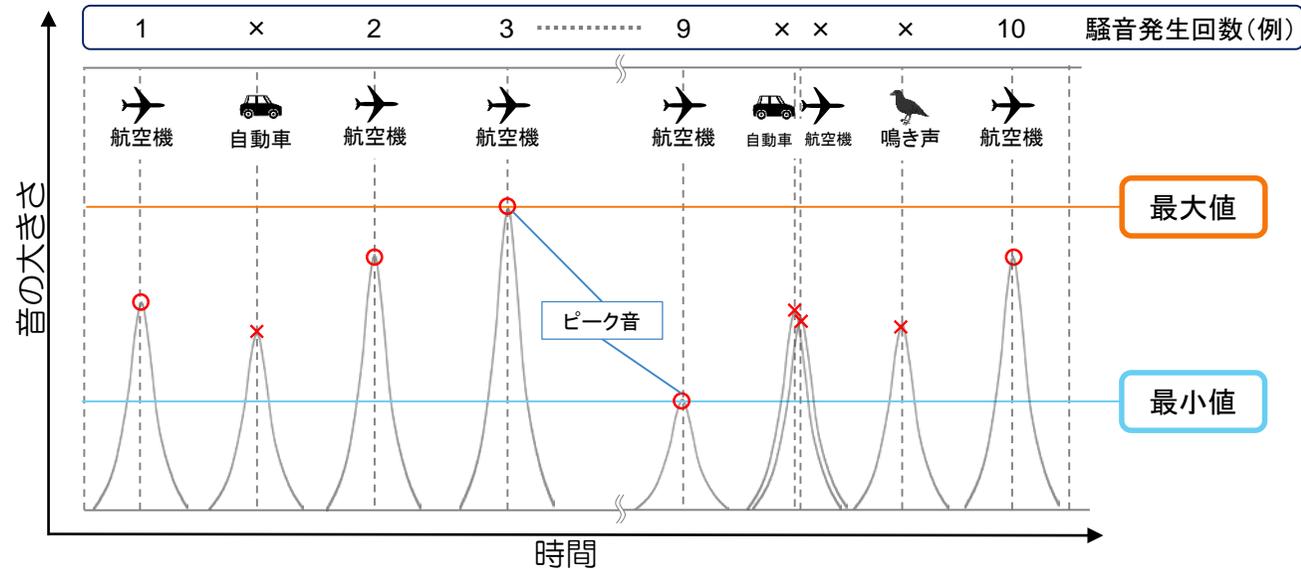
【参考】 騒音測定のイメージ

2月3日に羽田小学校（大田区）【既存測定局】で測定した航空機騒音の発生回数は大型機で 8回、中型機で 12回、小型機で 29回でした。ピーク音の最大値、最小値は以下のとおりです。

騒音発生回数	最大値(発生時刻、機種)	最小値(発生時刻、機種)
大型機	8回	85dB(16時23分頃、B777-300ER)	72dB(16時41分頃、A350-900)
中型機	12回	77dB(15時18分頃、B767-300)	66dB(15時35分頃、B787-8)
小型機	29回	78dB(17時38分頃、B737-800)	69dB(15時47分頃、C560)

注：航空機以外から発生した騒音や、そういった騒音の影響等により正確に測定できなかった航空機騒音は騒音発生回数に含まれておらず、上空通過機数と騒音発生回数が異なる場合があります。

注：上図は最大値、最小値や騒音発生回数の数え方のイメージであり、測定した波形を表しているものではありません。

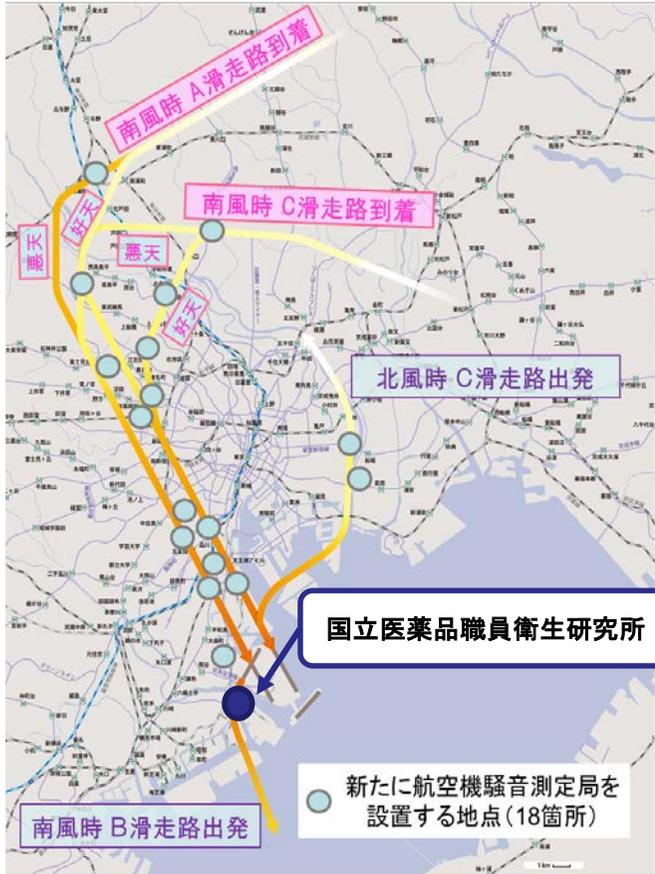
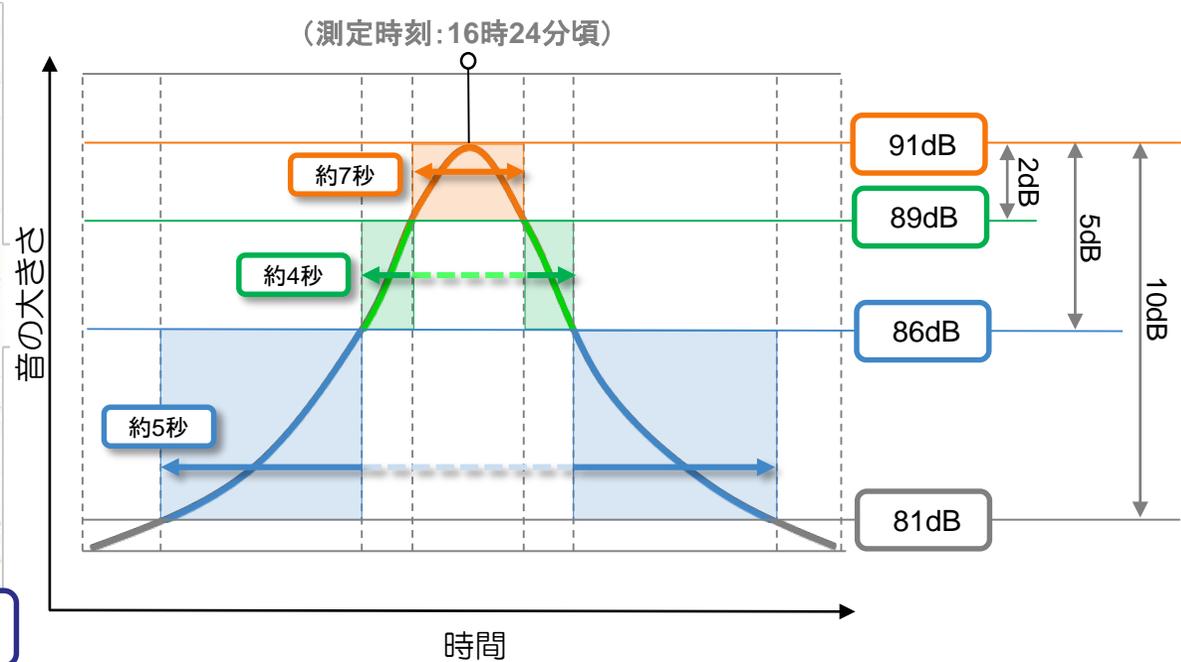
2月3日に国立医薬品職員衛生研究所（川崎市）測定した航空機の騒音で最大であったものは 91dBで、89dB以上の測定時間は約7秒でした。89dB以下の測定時間は下記のとおりです。

騒音レベル	91dB(最大値)	91dB～ 89dB	89dB～ 86dB	86dB～ 81dB
継続時間	—	約7秒	約4秒	約5秒

注：上図は最大騒音レベルの発生時刻とその前後における音の継続時間をお示しするためのイメージであり、測定した波形を表しているものではありません。
 注：各数値は速報値として集計したものであり、精査前であるため参考値です。
 注：小数点以下切上げ。

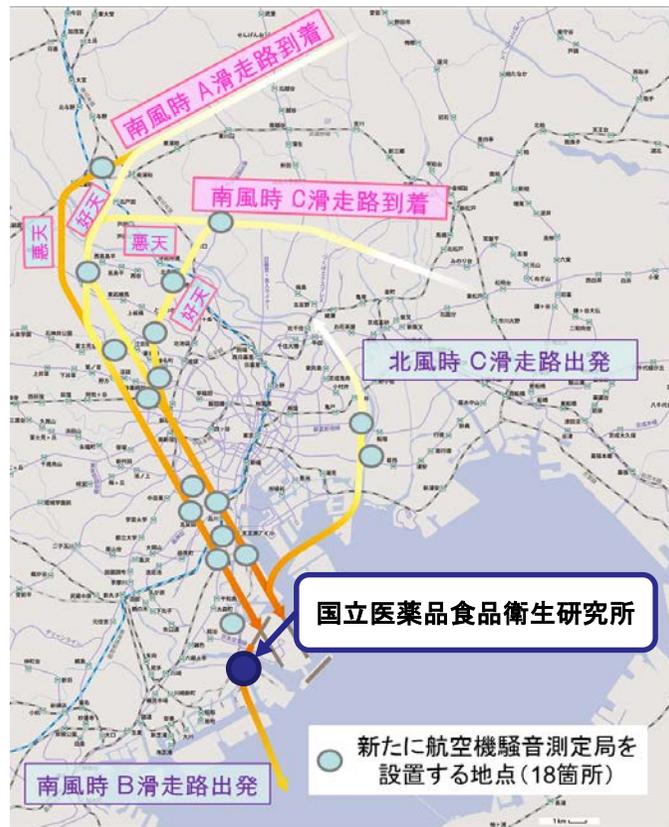
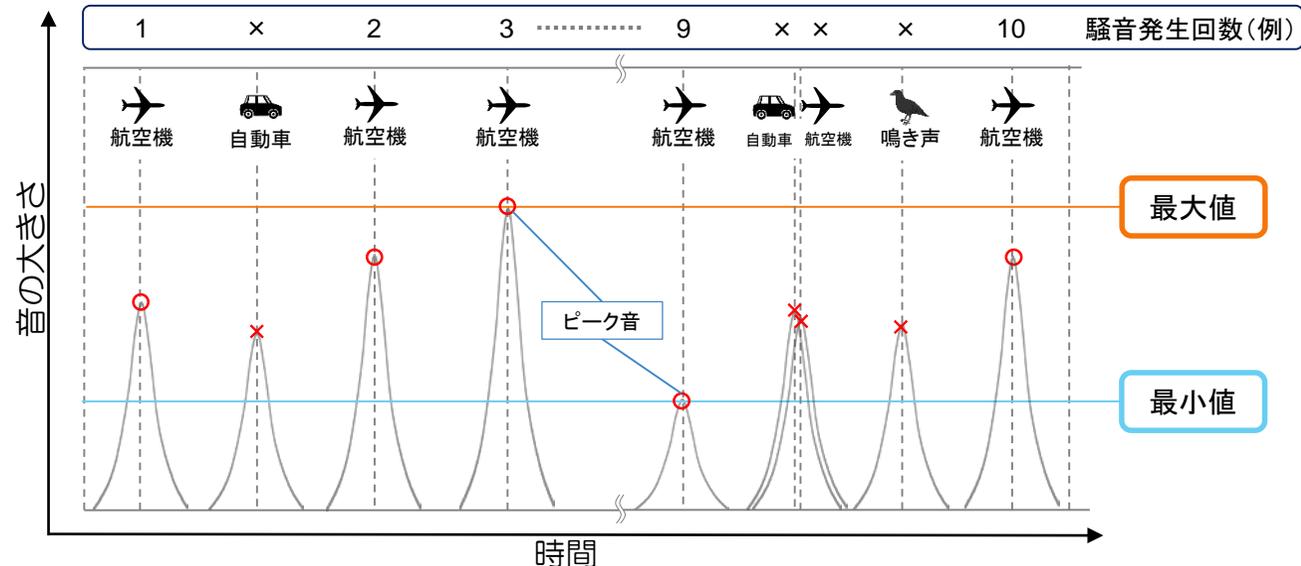
【参考】 騒音測定のイメージ

2月3日に国立医薬品食品衛生研究所（川崎市）で測定した航空機騒音の発生回数は大型機で 6回、中型機で 10回、小型機で 26回でした。ピーク音の最大値、最小値は以下のとおりです。

騒音発生回数	最大値(発生時刻、機種)	最小値(発生時刻、機種)
大型機	8回	92dB(15時27分頃、A330-300)	83dB(16時41分頃、A350-900)
中型機	12回	83dB(16時50分頃、B787-8)	78dB(17時20分頃、B767-300)
小型機	29回	88dB(15時54分頃、B737-800)	79dB(15時47分頃、C560)

注：航空機以外から発生した騒音や、そういった騒音の影響等により正確に測定できなかった航空機騒音は騒音発生回数に含まれておらず、上空通過機数と騒音発生回数が異なる場合があります。

注：上図は最大値、最小値や騒音発生回数の数え方のイメージであり、測定した波形を表しているものではありません。
