2月3日に八幡木中学校（川口市）測定した航空機の騒音で最大であったものは75dBで、73dB以上の測定時間は約3秒でした。73dB以下の測定時間は下記のとおりです。

※既存の1測定局(羽田小学校)でも騒音測定ができていたため、新設18局+既存1局の合計19局の結果を公表します。

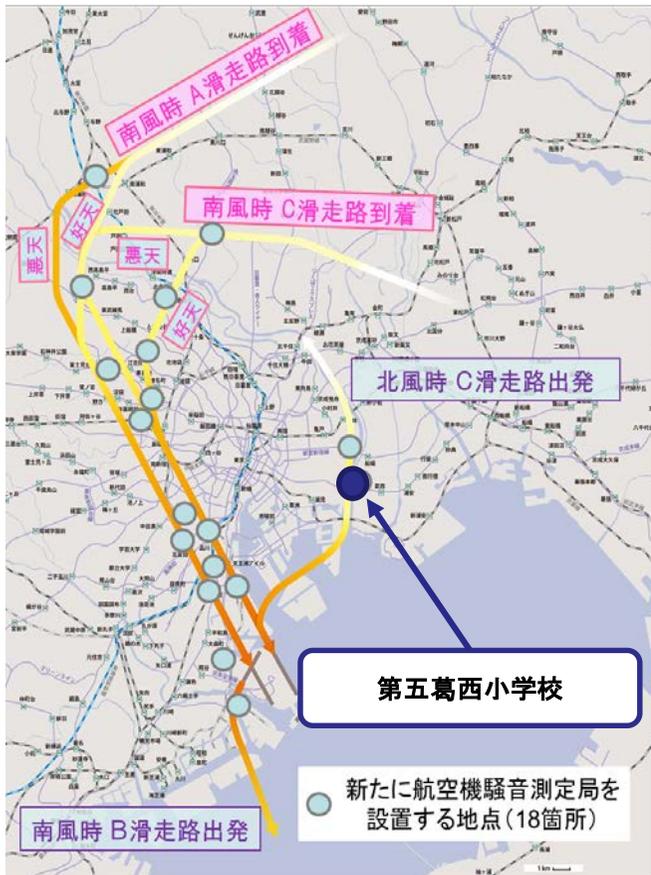
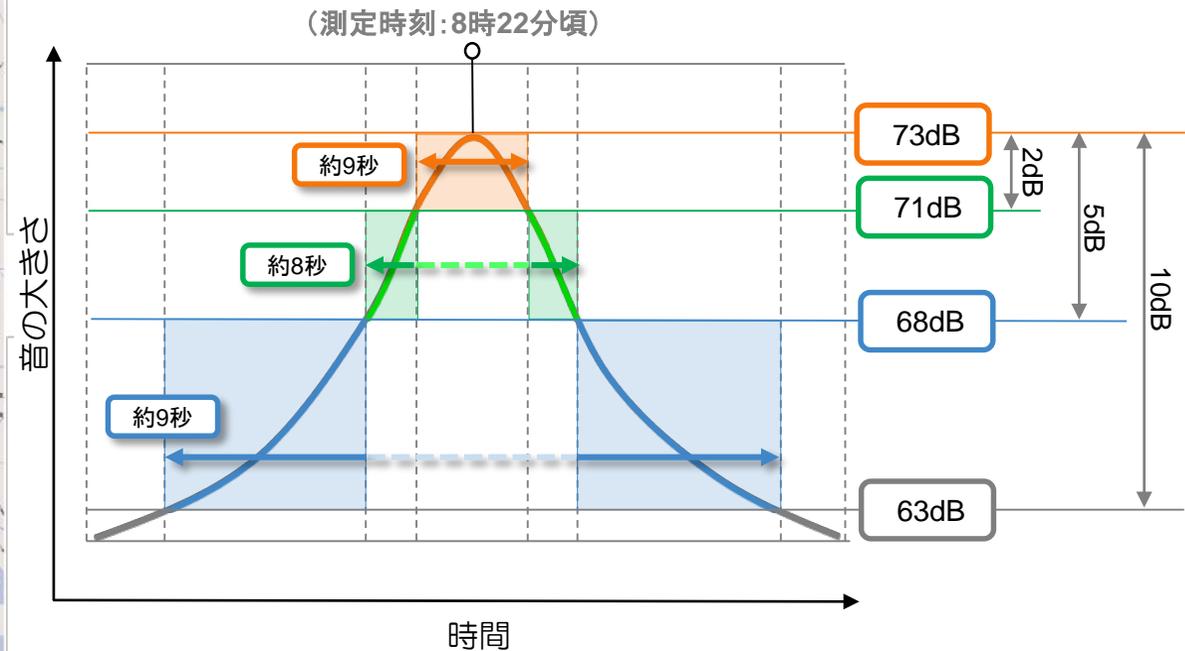
2月3日に第五葛西小学校 **(江戸川区)** 測定した航空機の騒音で最大であったものは 73dBで、71dB以上の測定時間は約9秒でした。71dB以下の測定時間は下記のとおりです。

騒音レベル	73dB(最大値)	73dB～71dB	71dB～68dB	68dB～63dB
継続時間	—	約9秒	約8秒	約9秒

注：上図は最大騒音レベルの発生時刻とその前後における音の継続時間をお示しするためのイメージであり、測定した波形を表しているものではありません。

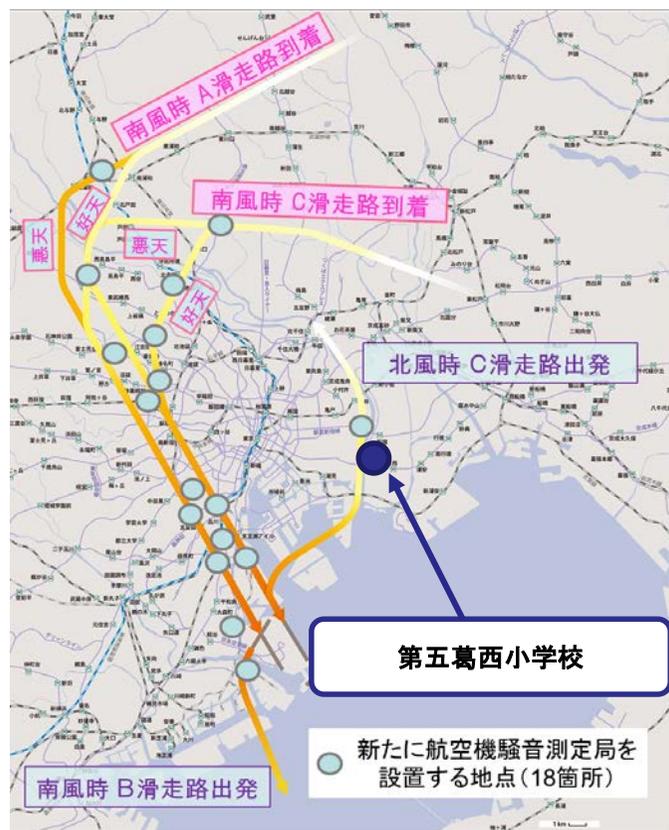
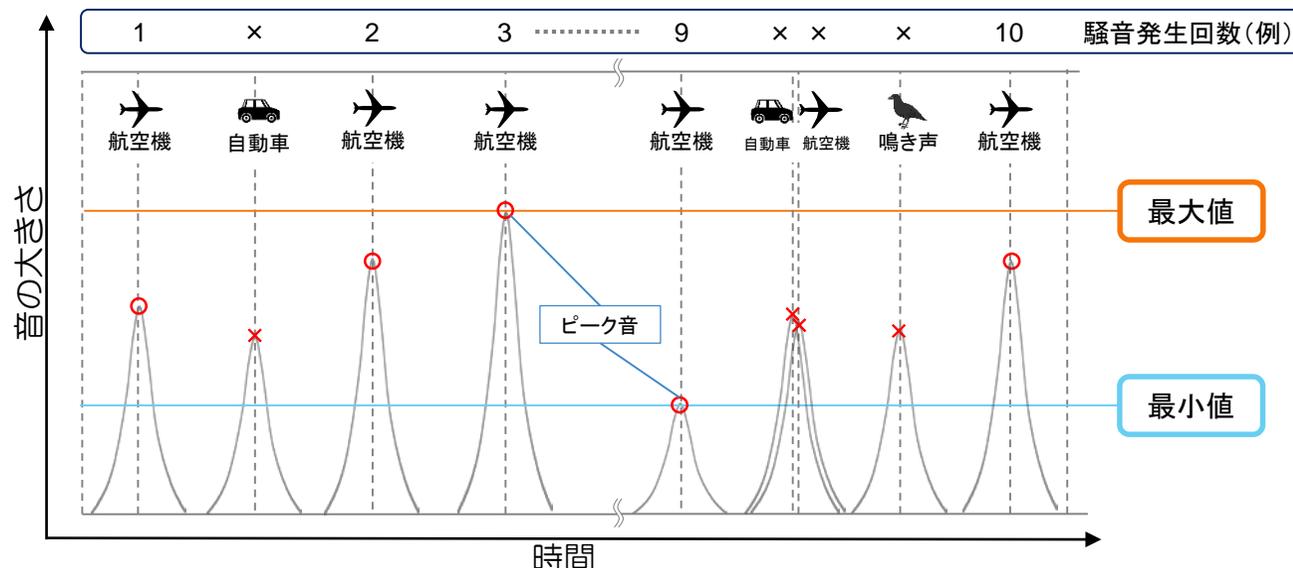
【参考】 騒音測定のイメージ

2月3日に第五葛西小学校（江戸川区）で測定した航空機騒音の発生回数は大型機で 13回、中型機で 9回、小型機で 28回でした。ピーク音の最大値、最小値は以下のとおりです。

騒音発生回数	最大値(発生時刻、機種)	最小値(発生時刻、機種)
大型機	13回	73dB(8時22分頃、B777-300)	65dB(8時49分頃、B777-200)
中型機	10回	66dB(8時6分頃、B767-300)	64dB(9時2分頃、B767-300)
小型機	27回	73dB(8時47分頃、A321)	64dB(7時27分頃、B737-700)

注：航空機以外から発生した騒音や、そういった騒音の影響等により正確に測定できなかった航空機騒音は騒音発生回数に含まれておらず、上空通過機数と騒音発生回数が異なる場合があります。

注：上図は最大値、最小値や騒音発生回数の数え方のイメージであり、測定した波形を表しているものではありません。

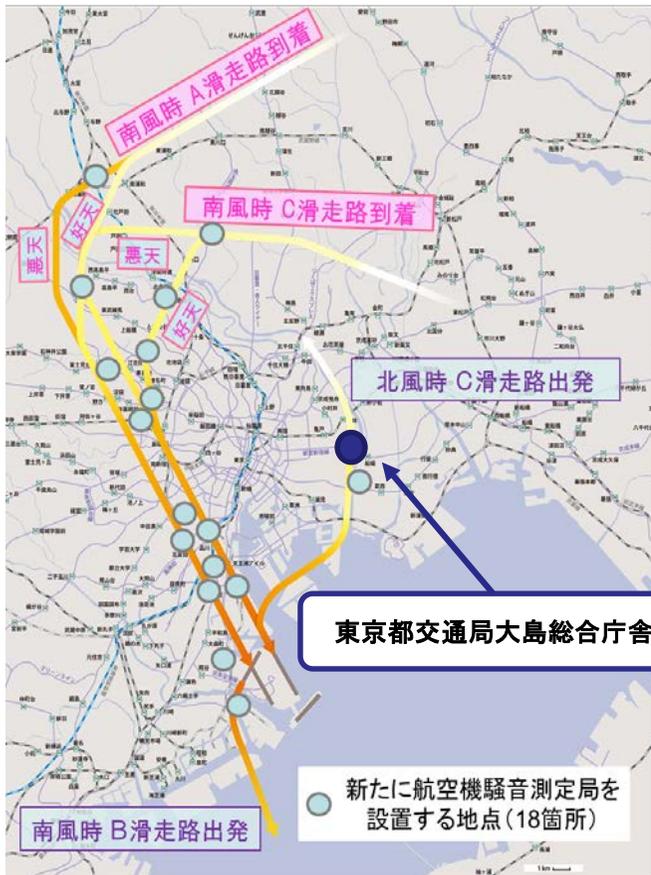
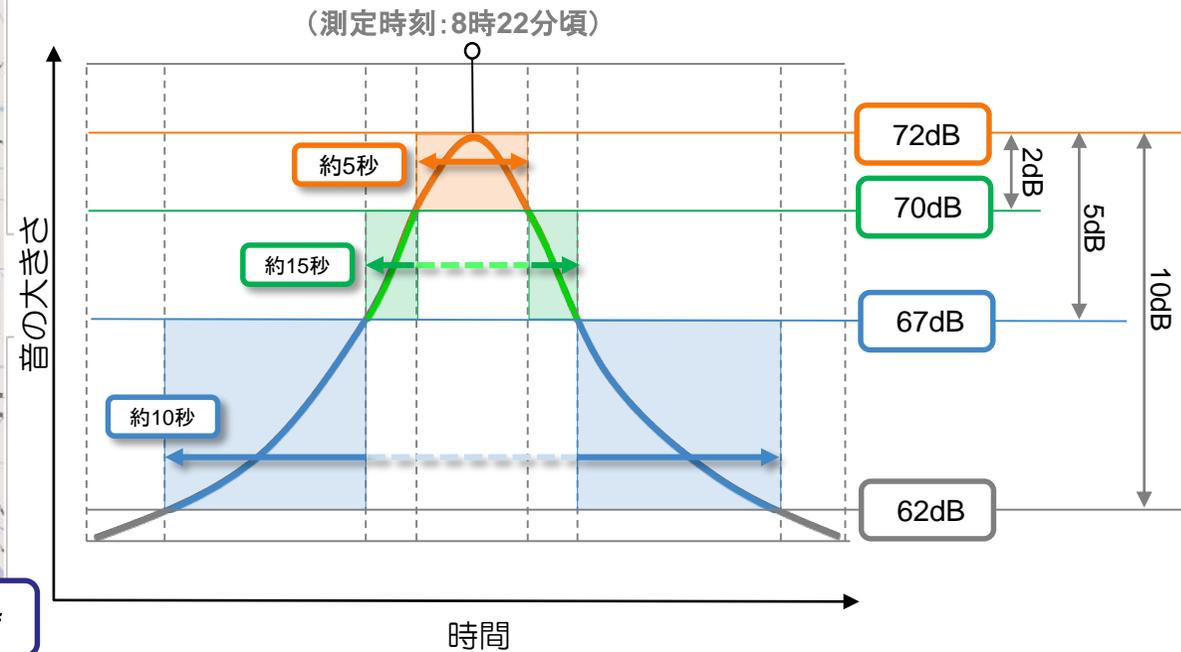
2月3日に東京都交通局大島総合庁舎（江東区）測定した航空機の騒音で最大であったものは72dBで、70dB以上の測定時間は約5秒でした。70dB以下の測定時間は下記のとおりです。

騒音レベル	72dB(最大値)	72dB～70dB	70dB～67dB	67dB～62dB
継続時間	—	約5秒	約15秒	約10秒

注：上図は最大騒音レベルの発生時刻とその前後における音の継続時間をお示しするためのイメージであり、測定した波形を表しているものではありません。
 注：各数値は速報値として集計したものであり、精査前であるため参考値です。
 注：小数点以下切上げ。

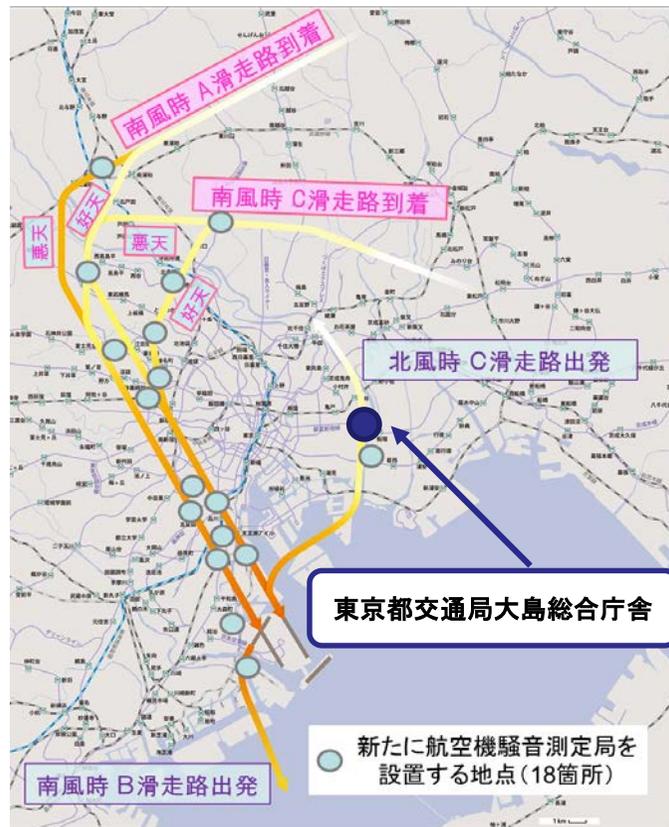
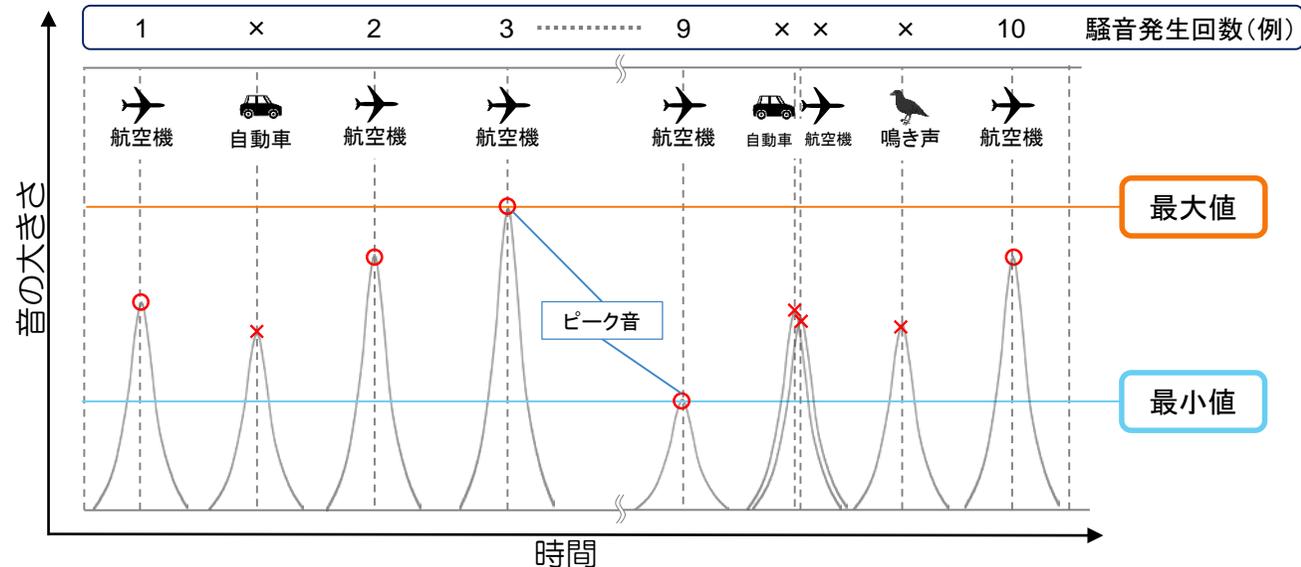
【参考】 騒音測定のイメージ

2月3日に東京都交通局大島総合庁舎（江東区）で測定した航空機騒音の発生回数は大型機で 13回、中型機で 8回、小型機で 29回でした。ピーク音の最大値、最小値は以下のとおりです。

騒音発生回数	最大値(発生時刻、機種)	最小値(発生時刻、機種)
大型機	13回	72dB(8時22分頃、B777-300)	63dB(8時49分頃、B777-200)
中型機	9回	65dB(7時11分頃、B767-300)	62dB(10時20分頃、B787-8)
小型機	28回	71dB(8時47分頃、A321)	63dB(9時4分頃、B737-800)

注：航空機以外から発生した騒音や、そういった騒音の影響等により正確に測定できなかった航空機騒音は騒音発生回数に含まれておらず、上空通過機数と騒音発生回数が異なる場合があります。

注：上図は最大値、最小値や騒音発生回数の数え方のイメージであり、測定した波形を表しているものではありません。
