2月11日に八幡木中学校（川口市）で測定した航空機の騒音で最大であったものは 69dBで、 67dB以上の測定時間は約3秒でした。 67dB以下の測定時間は下記のとおりです。

# 2月11日 測定結果一覧表（大型機）

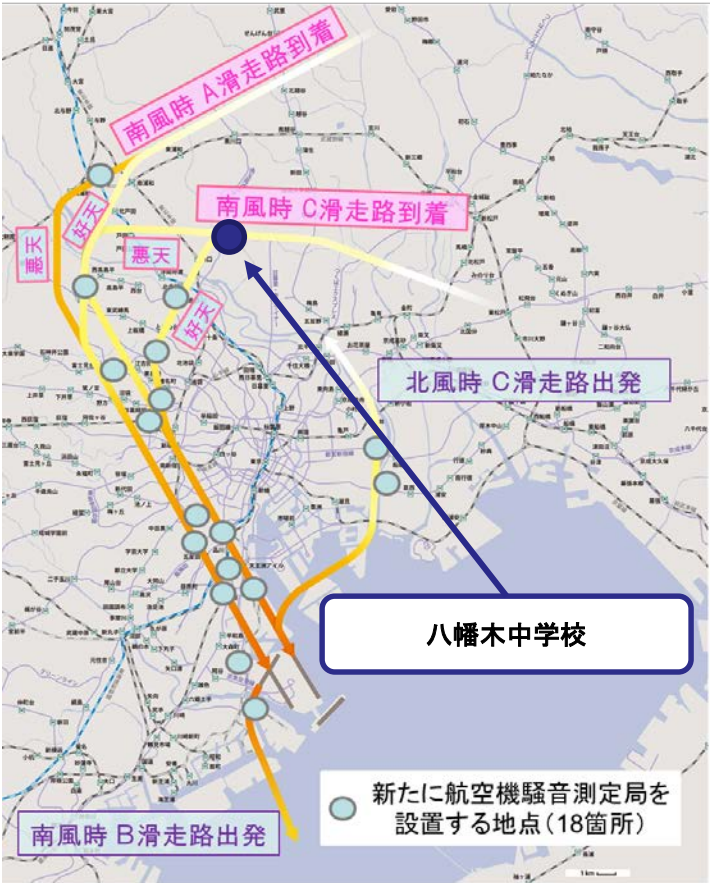
注：上図は最大騒音レベルの発生時刻とその前後における音の継続時間をお示しするためのイメージであり、測定した波形を表しているものではありません。

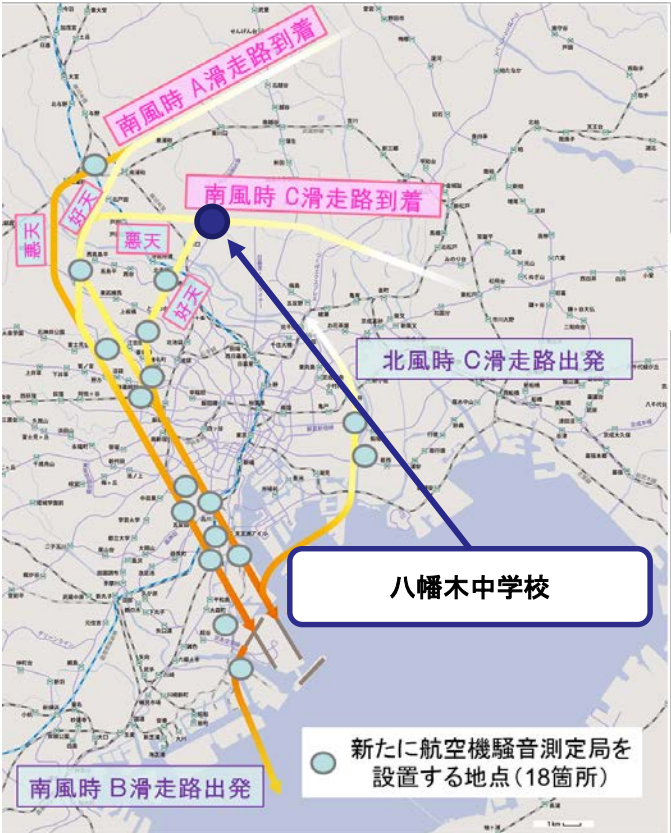
【参考】 騒音測定イメージ

2月11日に八幡木中学校（川口市）で測定した航空機騒音の発生回数は大型機で 6回、中型機で 9回、小型機で 16回でした。ピーク音の最大値、最小値は以下のとおりです。

注：上図は最大値、最小値や騒音発生回数の数え方のイメージであり、測定した波形を表しているものではありません。

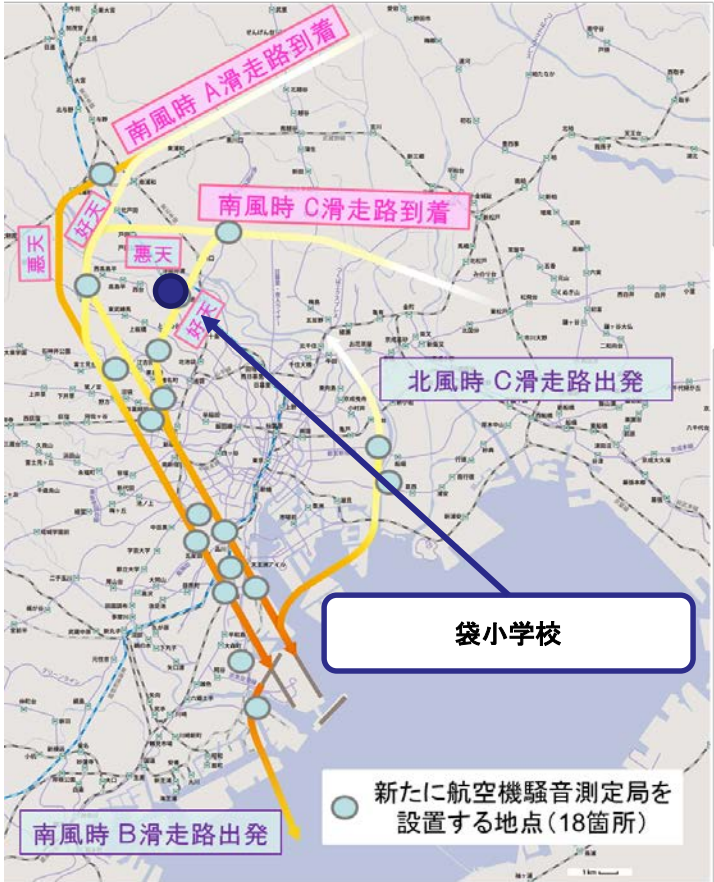
2月11日に袋小学校（北区）で測定した航空機の騒音で最大であったものは 77dBで、 75dB以上の測定時間は約3秒でした。 75dB以下の測定時間は下記のとおりです。

注：上図は最大騒音レベルの発生時刻とその前後における音の継続時間をお示しするためのイメージであり、測定した波形を表しているものではありません。  
注：各数値は速報値として集計したものであり、精査前であるため参考値です。  
注：小数点以下切上げ。

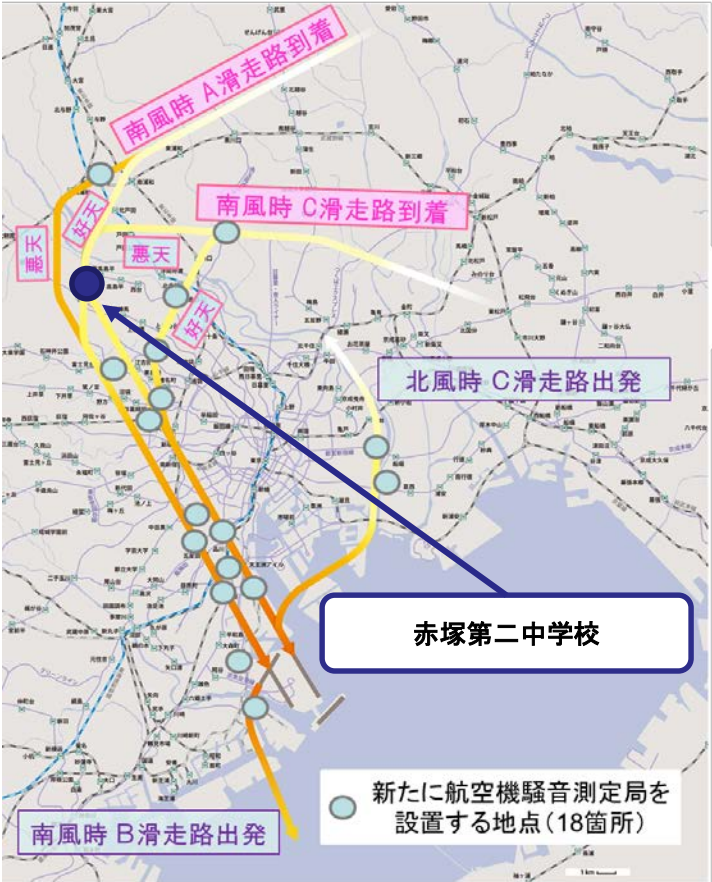
2月11日に赤塚第二中学校（板橋区）で測定した航空機の騒音で最大であったものは 64dBで、 62dB以上の測定時間は約6秒でした。 62dB以下の測定時間は下記のとおりです。

注：上図は最大騒音レベルの発生時刻とその前後における音の継続時間をお示しするためのイメージであり、測定した波形を表しているものではありません。  
注：各数値は速報値として集計したものであり、精査前であるため参考値です。  
注：小数点以下切上げ。

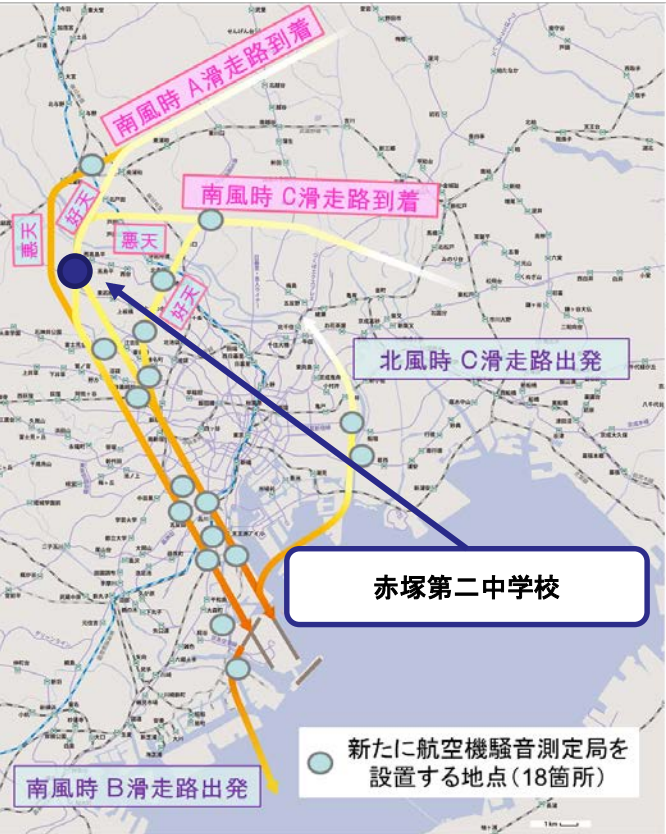
【参考】 騒音測定のイメージ

2月11日に赤塚第二中学校（板橋区）で測定した航空機騒音の発生回数は大型機で 3回、中型機で 4回、小型機で 5回でした。ピーク音の最大値、最小値は以下のとおりです。

注：上図は最大値、最小値や騒音発生回数の数え方のイメージであり、測定した波形を表しているものではありません。

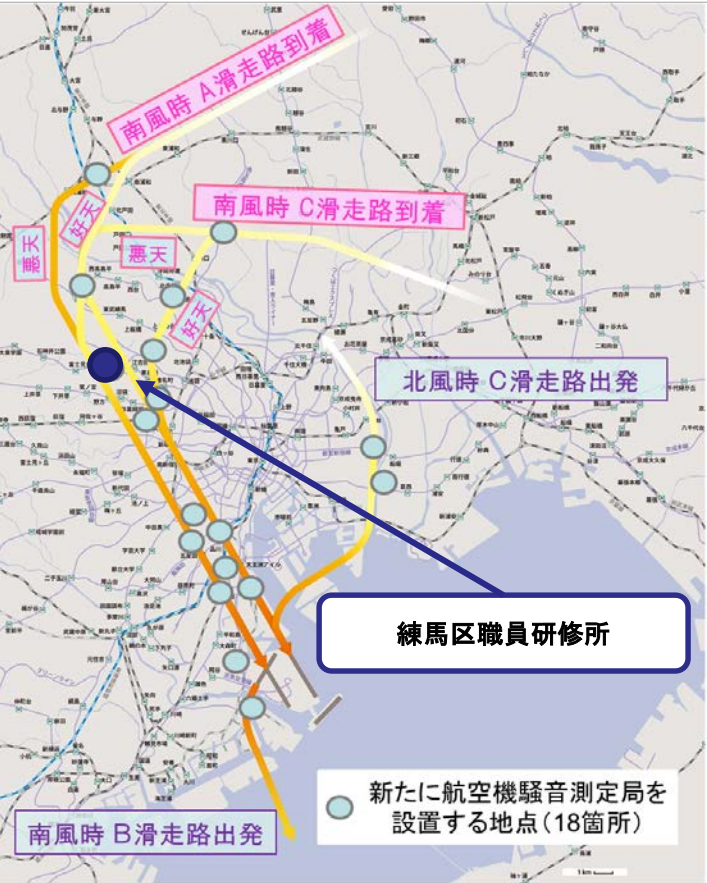
2月11日に練馬区職員研修所（練馬区）で測定した航空機の騒音で最大であったものは 75dBで、 73dB以上の測定時間は約4秒でした。 73dB以下の測定時間は下記のとおりです。

注：上図は最大騒音レベルの発生時刻とその前後における音の継続時間をお示しするためのイメージであり、測定した波形を表していません。  
注：各数値は速報値として集計したものであり、精査前であるため参考値です。  
注：小数点以下切上げ。

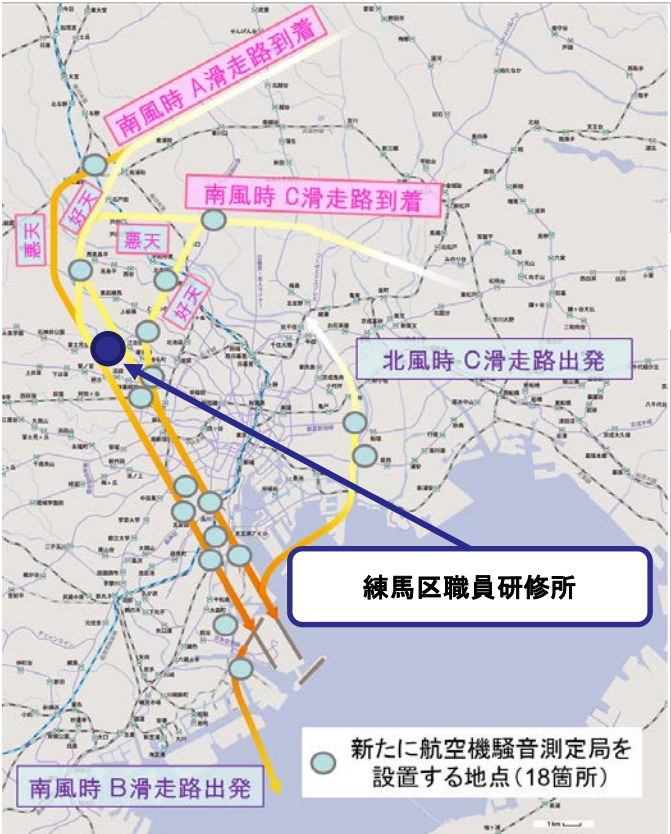
【参考】 騒音測定イメージ

2月11日に練馬区職員研修所（練馬区）で測定した航空機騒音の発生回数は大型機で 7回、中型機で 11回、小型機で 12回でした。ピーク音の最大値、最小値は以下のとおりです。

注：上図は最大値、最小値や騒音発生回数の数え方のイメージであり、測定した波形を表しているものではありません。

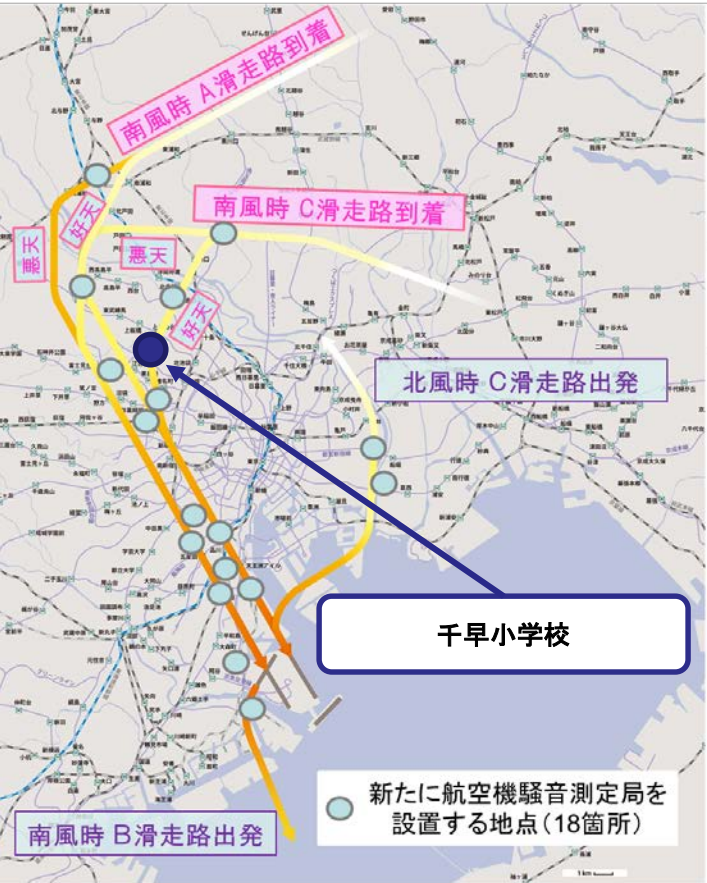
2月11日に千早小学校（豊島区）で測定した航空機の騒音で最大であったものは 70dBで、 68dB以上の測定時間は約2秒でした。 68dB以下の測定時間は下記のとおりです。

注：上図は最大騒音レベルの発生時刻とその前後における音の継続時間をお示しするためのイメージであり、測定した波形を表しているものではありません。  
注：各数値は速報値として集計したものであり、精査前であるため参考値です。  
注：小数点以下切上げ。

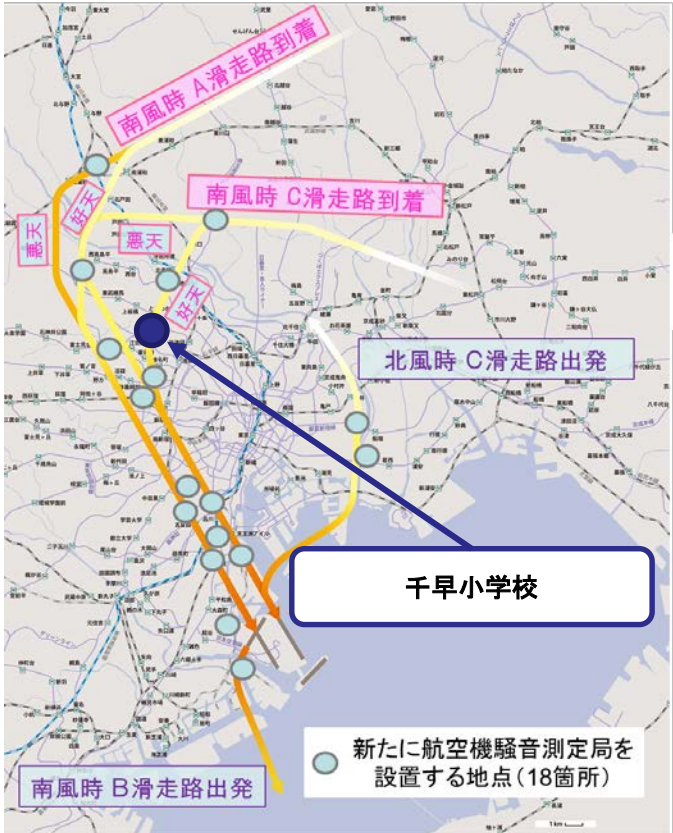
【参考】 騒音測定イメージ

2月11日に千早小学校（豊島区）で測定した航空機騒音の発生回数は大型機で 6回、中型機で 9回、小型機で 16回でした。ピーク音の最大値、最小値は以下のとおりです。

注：上図は最大値、最小値や騒音発生回数の数え方のイメージであり、測定した波形を表しているものではありません。

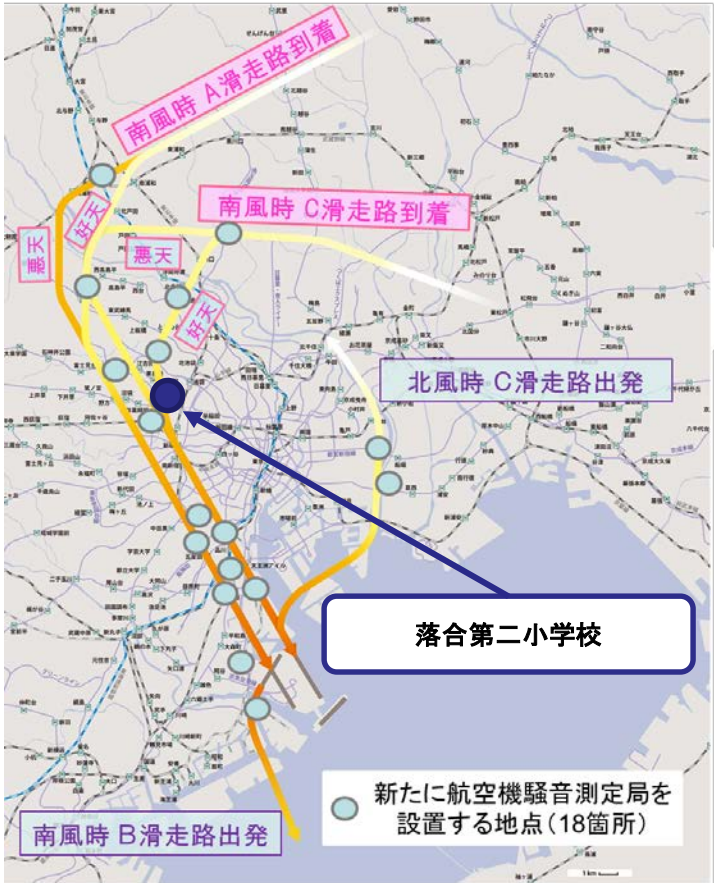
2月11日に落合第二小学校（新宿区）で測定した航空機の騒音で最大であったものは 70dBで、 68dB以上の測定時間は約4秒でした。 68dB以下の測定時間は下記のとおりです。

注：上図は最大騒音レベルの発生時刻とその前後における音の継続時間をお示しするためのイメージであり、測定した波形を表しているものではありません。

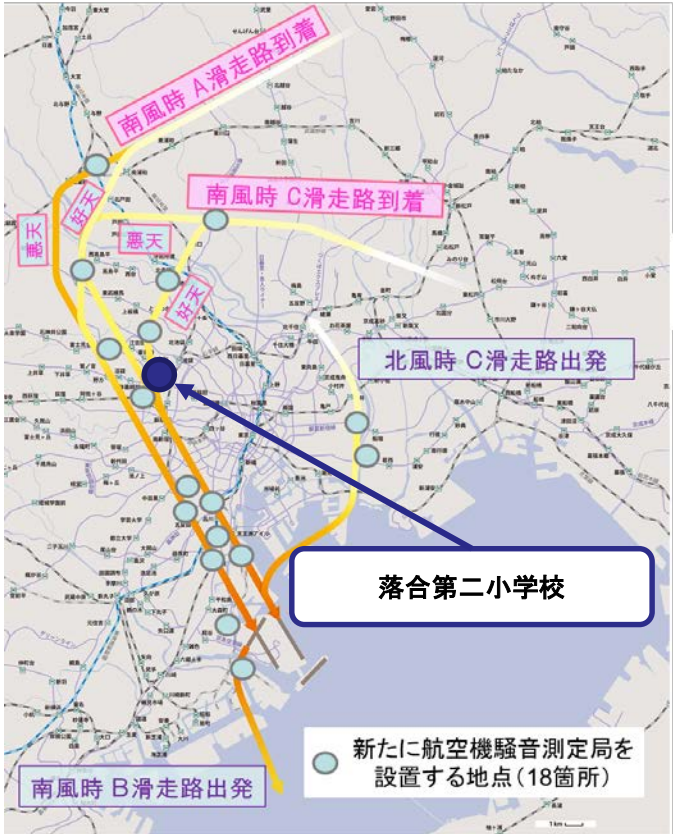
【参考】 騒音測定イメージ

2月11日に落合第二小学校（新宿区）で測定した航空機騒音の発生回数は大型機で 5回、中型機で 9回、小型機で 15回でした。ピーク音の最大値、最小値は以下のとおりです。

注：上図は最大値、最小値や騒音発生回数の数え方のイメージであり、測定した波形を表しているものではありません。

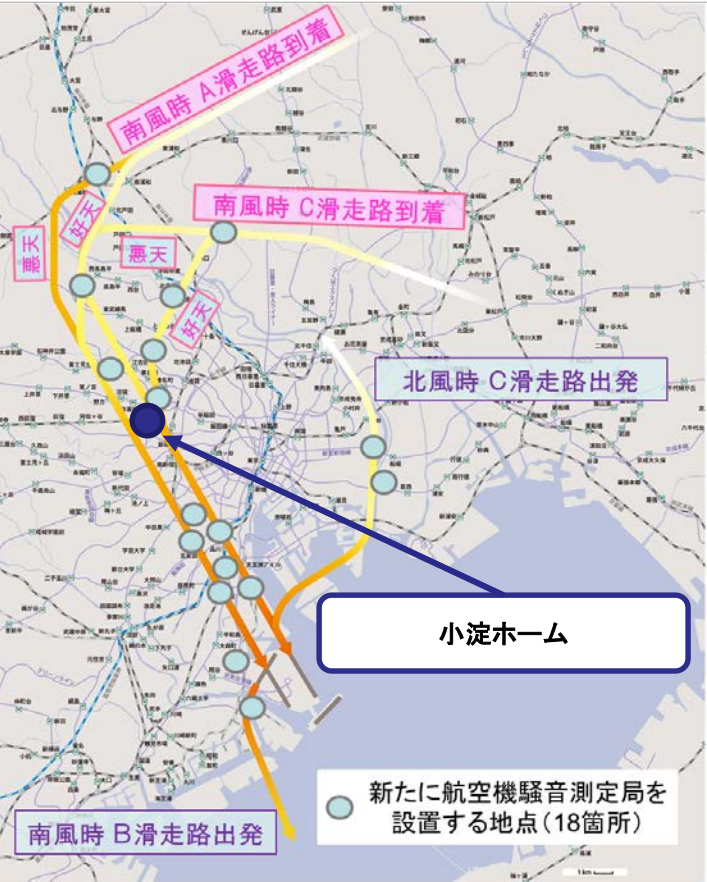
2月11日に小淀ホーム（中野区）で測定した航空機の騒音で最大であったものは 69dBで、 67dB以上の測定時間は約2秒でした。 67dB以下の測定時間は下記のとおりです。

注：上図は最大騒音レベルの発生時刻とその前後における音の継続時間をお示しするためのイメージであり、測定した波形を表しているものではありません。

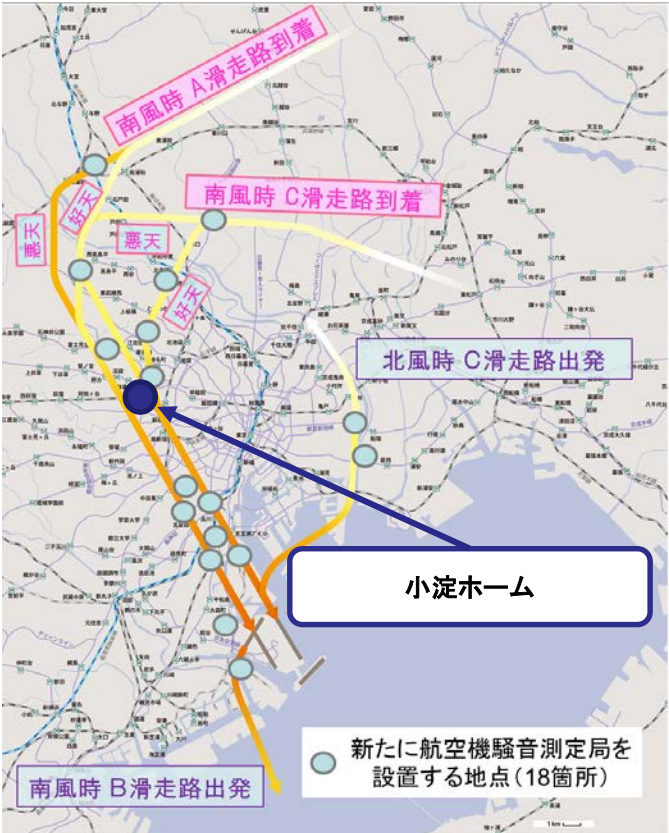
【参考】 騒音測定イメージ

2月11日に小淀ホーム（中野区）で測定した航空機騒音の発生回数は大型機で 7回、中型機で 9回、小型機で 19 回でした。ピーク音の最大値、最小値は以下のとおりです。

注：上図は最大値、最小値や騒音発生回数の数え方のイメージであり、測定した波形を表しているものではありません。

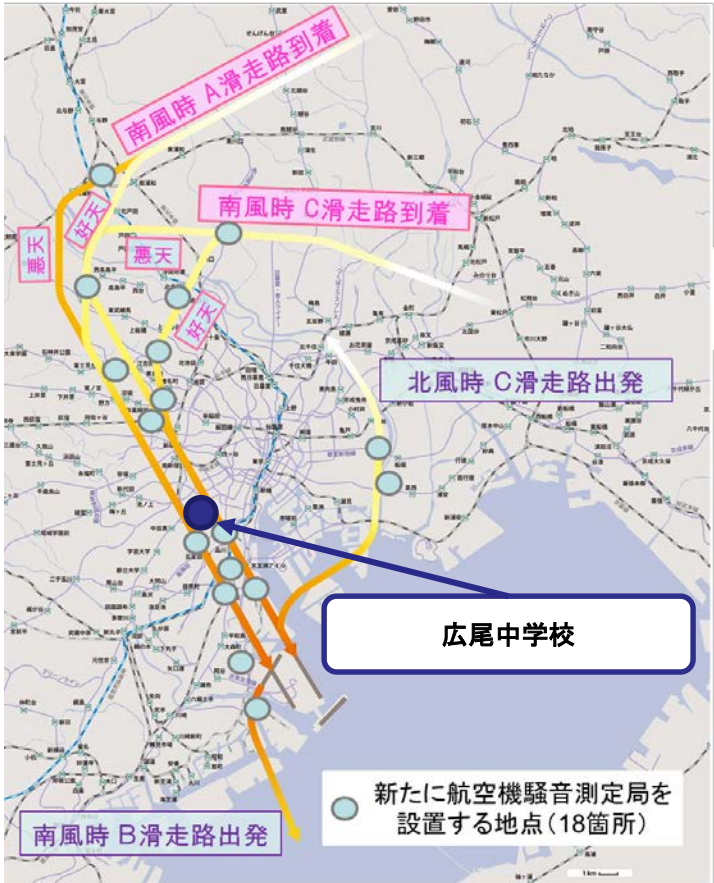
2月11日に広尾中学校（渋谷区）で測定した航空機の騒音で最大であったものは 74dBで、 72dB以上の測定時間は約2秒でした。 72dB以下の測定時間は下記のとおりです。

注：上図は最大騒音レベルの発生時刻とその前後における音の継続時間をお示しするためのイメージであり、測定した波形を表しているものではありません。  
注：各数値は速報値として集計したものであり、精査前であるため参考値です。  
注：小数点以下切上げ。

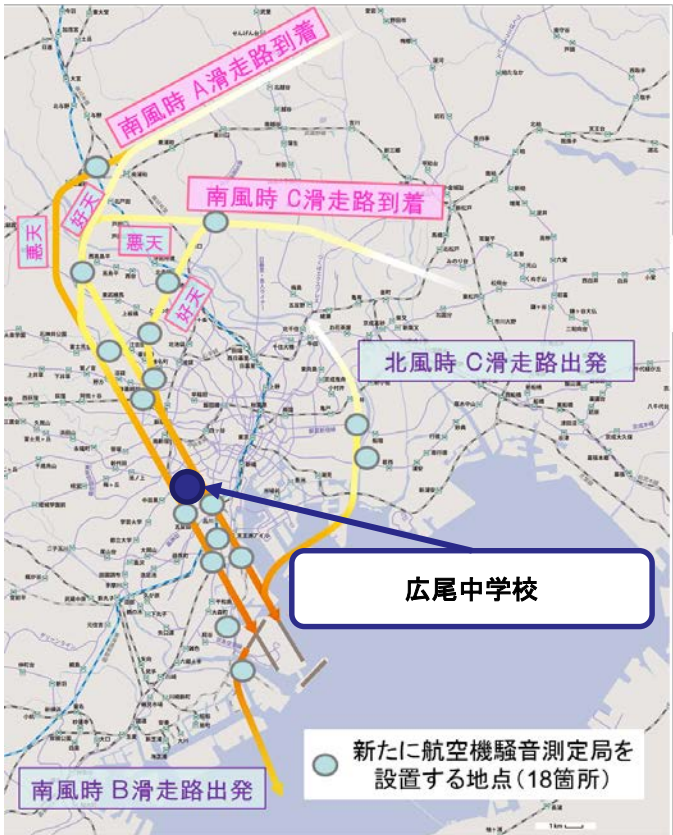
【参考】 騒音測定イメージ

2月11日に広尾中学校（渋谷区）で測定した航空機騒音の発生回数は大型機で 9回、中型機で 11回、小型機で 17回でした。ピーク音の最大値、最小値は以下のとおりです。

注：上図は最大値、最小値や騒音発生回数の数え方のイメージであり、測定した波形を表しているものではありません。

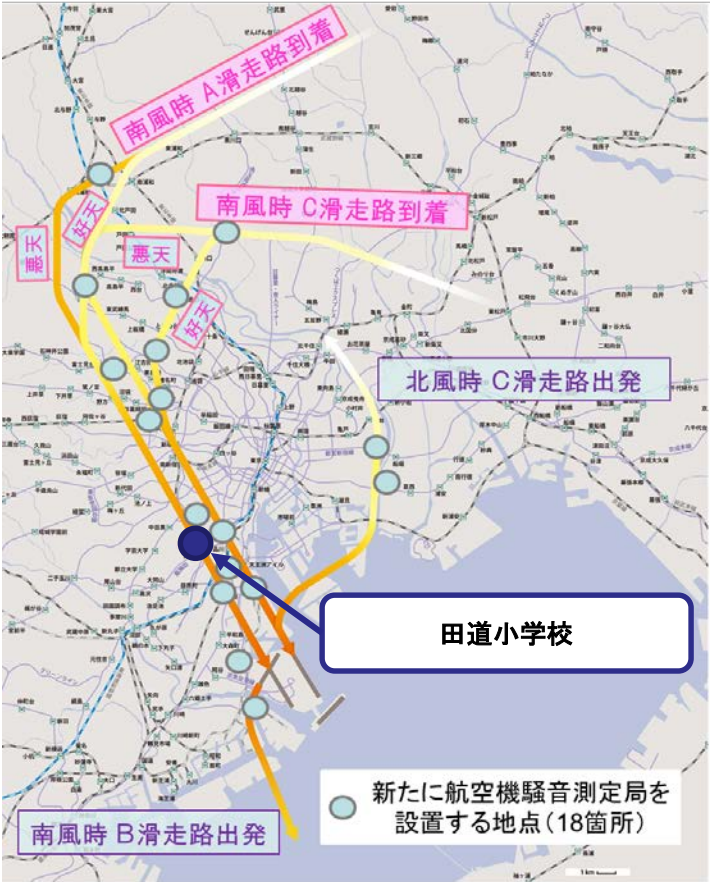
2月11日に田道小学校（目黒区）で測定した航空機の騒音で最大であったものは 76dBで、 74dB以上の測定時間は約4秒でした。 74dB以下の測定時間は下記のとおりです。

注：上図は最大騒音レベルの発生時刻とその前後における音の継続時間をお示しするためのイメージであり、測定した波形を表しているものではありません。

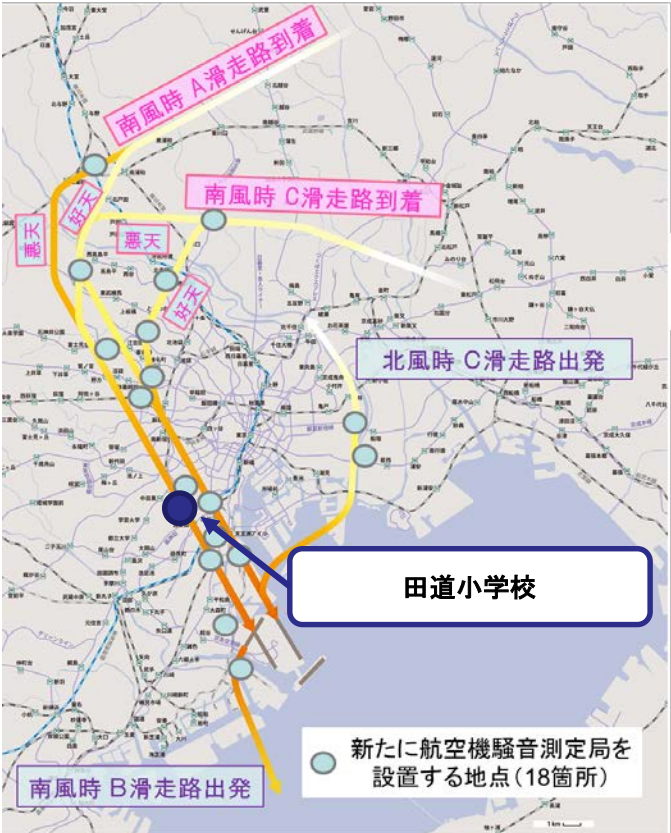
【参考】 騒音測定イメージ

2月11日に田道小学校（目黒区）で測定した航空機騒音の発生回数は大型機で 8回、中型機で 10回、小型機で 8回でした。ピーク音の最大値、最小値は以下のとおりです。

注：上図は最大値、最小値や騒音発生回数の数え方のイメージであり、測定した波形を表しているものではありません。

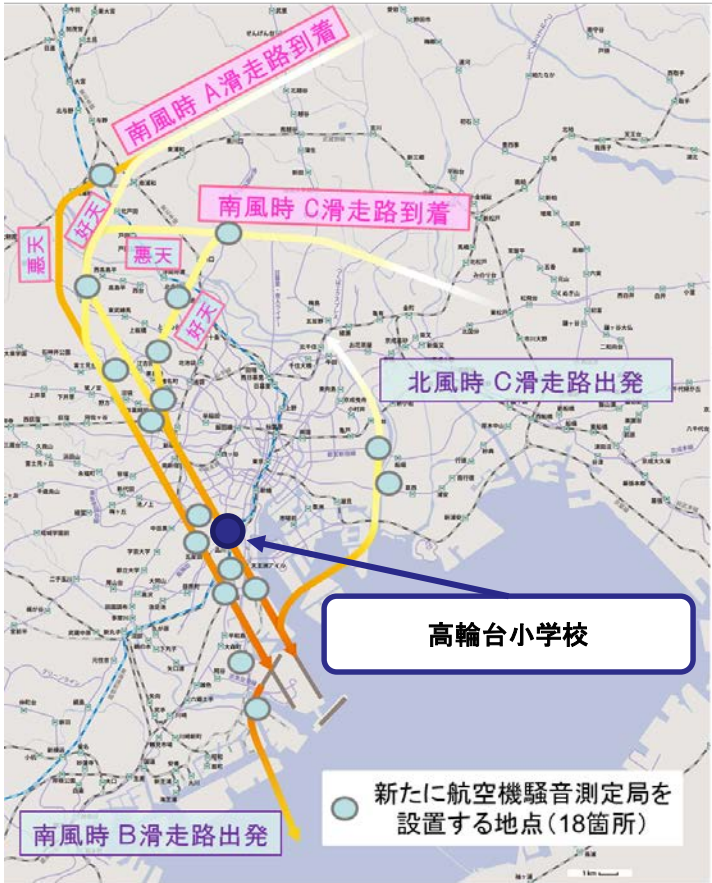
2月11日に高輪台小学校（港区）で測定した航空機の騒音で最大であったものは 79dBで、 77dB以上の測定時間は約2秒でした。 77dB以下の測定時間は下記のとおりです。

注：上図は最大騒音レベルの発生時刻とその前後における音の継続時間をお示しするためのイメージであり、測定した波形を表しているものではありません。  
注：各数値は速報値として集計したものであり、精査前であるため参考値です。  
注：小数点以下切上げ。

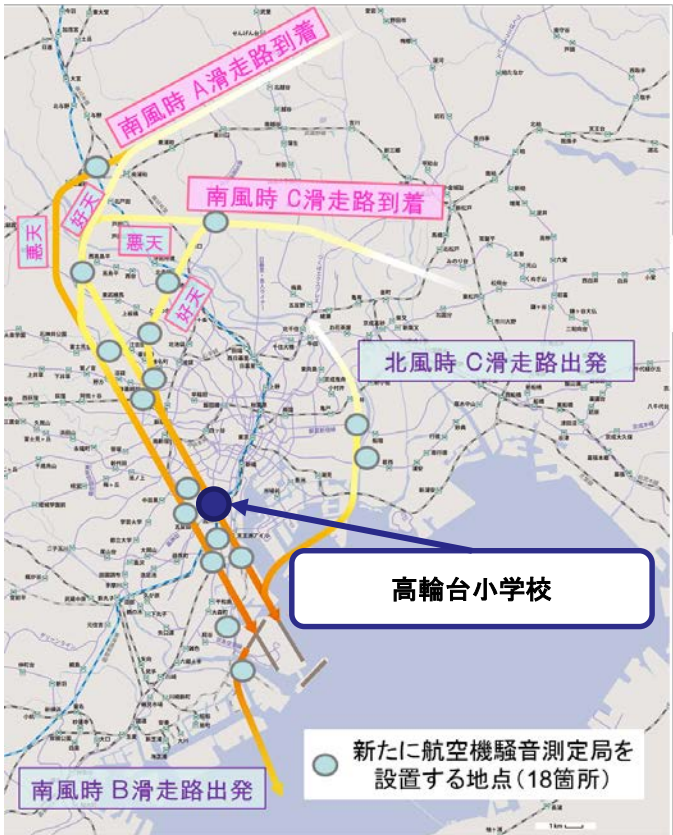
【参考】 騒音測定イメージ

2月11日に高輪台小学校（港区）で測定した航空機騒音の発生回数は大型機で 8回、中型機で 10回、小型機で 17回でした。ピーク音の最大値、最小値は以下のとおりです。

注：上図は最大値、最小値や騒音発生回数の数え方のイメージであり、測定した波形を表しているものではありません。

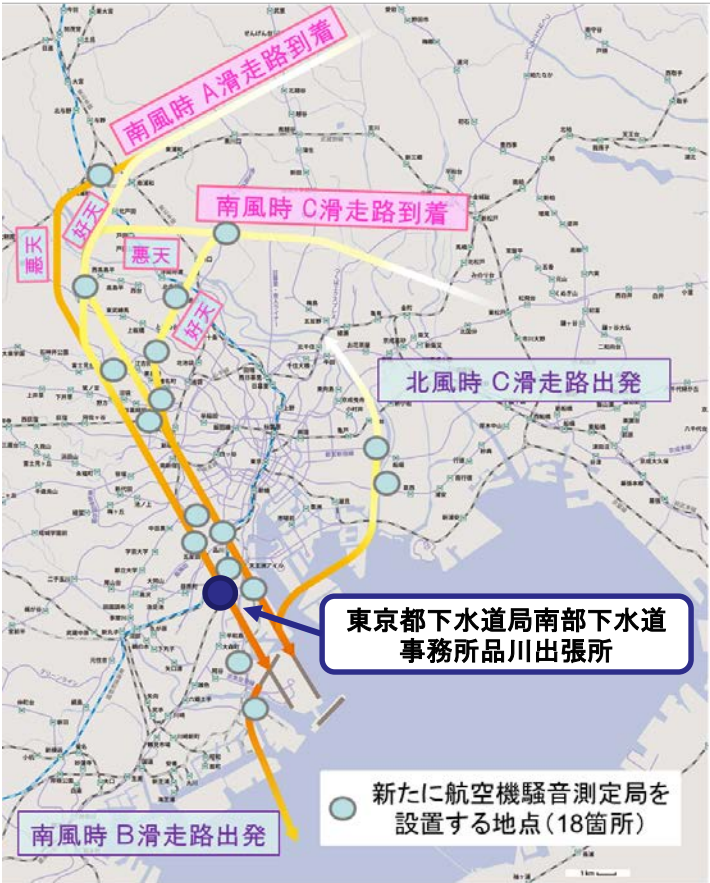
2月11日に東京都下水道局南部下水道事務所品川出張所（品川区）で測定した航空機の騒音で最大であったものは 79dBで、77dB以上の測定時間は約4秒でした。77dB以下の測定時間は下記のとおりです。

注：上図は最大騒音レベルの発生時刻とその前後における音の継続時間をお示しするためのイメージであり、測定した波形を表しているものではありません。

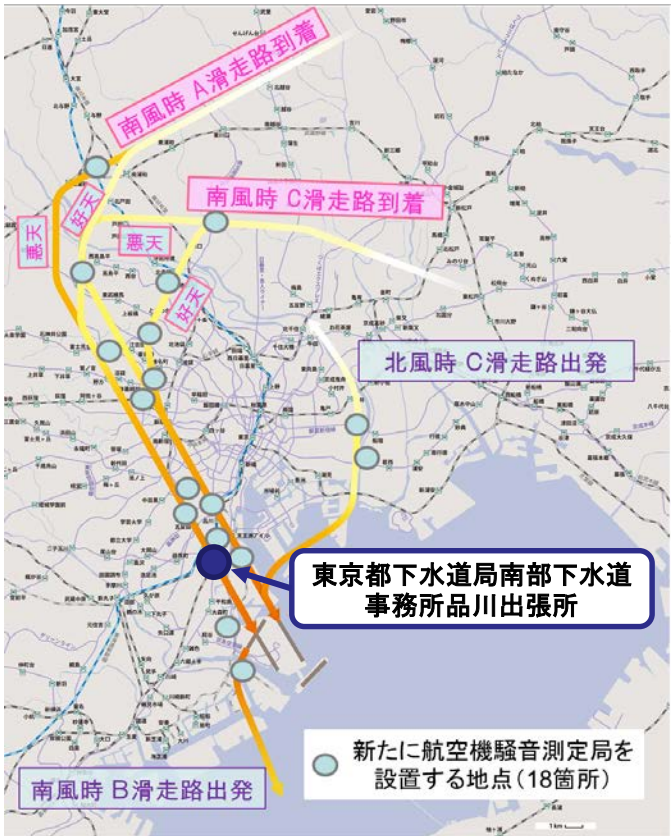
【参考】 騒音測定イメージ

2月11日に東京都下水道局南部下水道事務所品川出張所（品川区）で測定した航空機騒音の発生回数は大型機で4回、中型機で4回、小型機で5回でした。ピーク音の最大値、最小値は以下のとおりです。

注：上図は最大値、最小値や騒音発生回数の数え方のイメージであり、測定した波形を表しているものではありません。

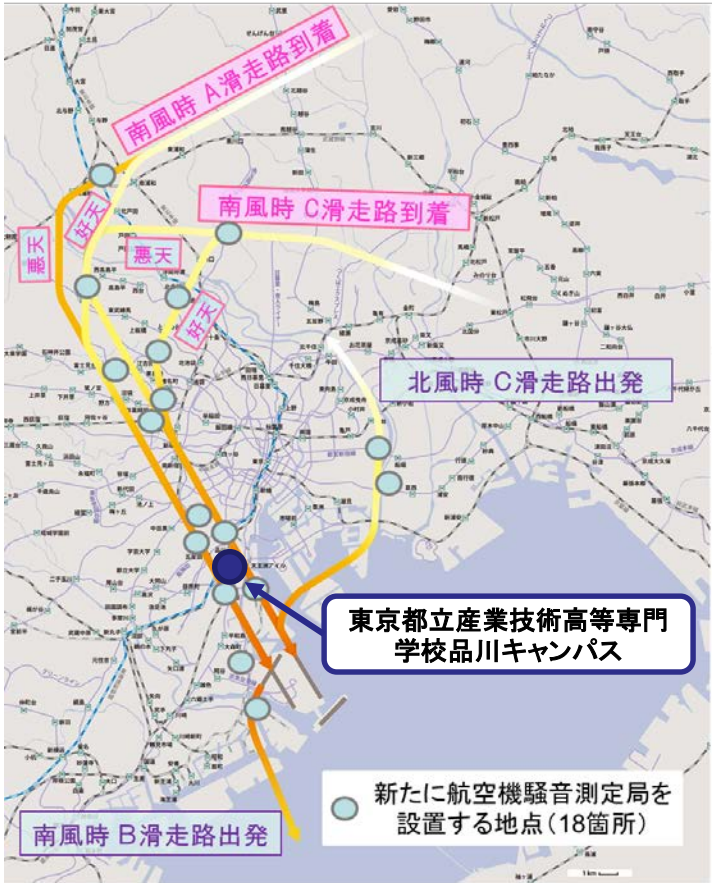
2月11日に東京都立産業技術高等専門学校品川キャンパス（品川区）で測定した航空機の騒音で最大であったものは 80dBで、 78dB以上の測定時間は約4秒でした。 78dB以下の測定時間は下記のとおりです。

注：上図は最大騒音レベルの発生時刻とその前後における音の継続時間をお示しするためのイメージであり、測定した波形を表しているものではありません。

【2月18日修正事項】 精査の結果、最大騒音値は71dBでした（当初発表は80dB） 23

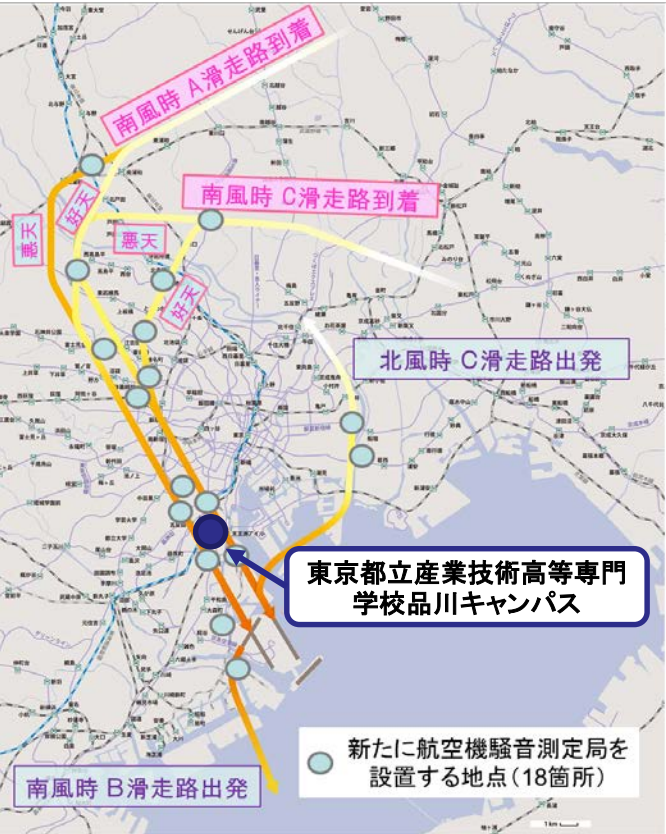
【参考】 騒音測定イメージ

2月11日に東京都立産業技術高等専門学校品川キャンパス（品川区）で測定した航空機騒音の発生回数は大型機で 8回、中型機で 11回、小型機で 20回でした。ピーク音の最大値、最小値は以下のとおりです。

注：上図は最大値、最小値や騒音発生回数の数え方のイメージであり、測定した波形を表しているものではありません。

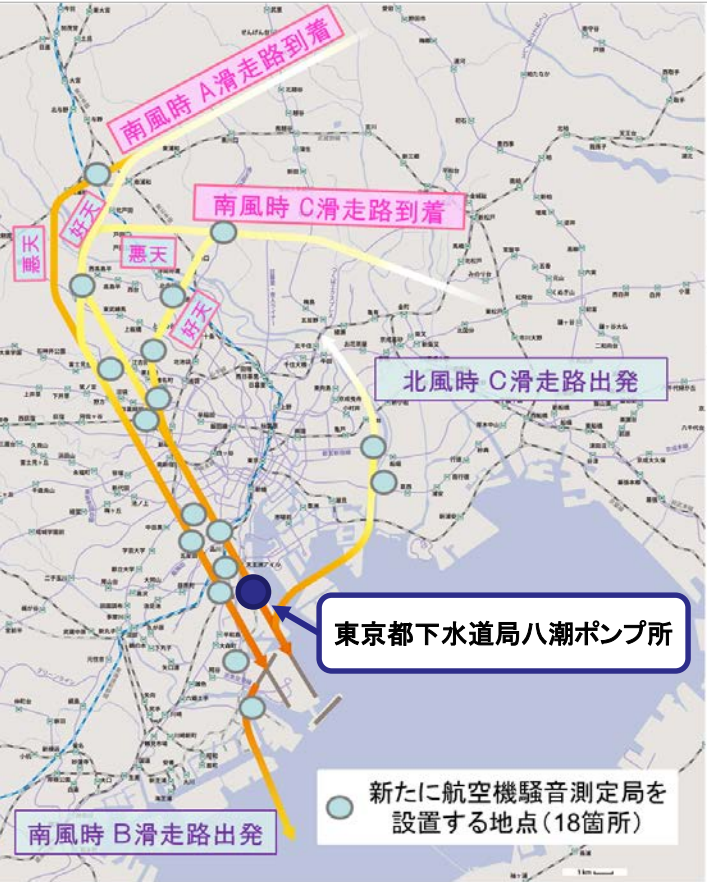
2月11日に東京都下水道局八潮ポンプ所（品川区）で測定した航空機の騒音で最大であったものは 72dBで、70dB以上の測定時間は約8秒でした。 70dB以下の測定時間は下記のとおりです。

注：上図は最大騒音レベルの発生時刻とその前後における音の継続時間をお示しするためのイメージであり、測定した波形を表しているものではありません。  
注：各数値は速報値として集計したものであり、精査前であるため参考値です。  
注：小数点以下切上げ。

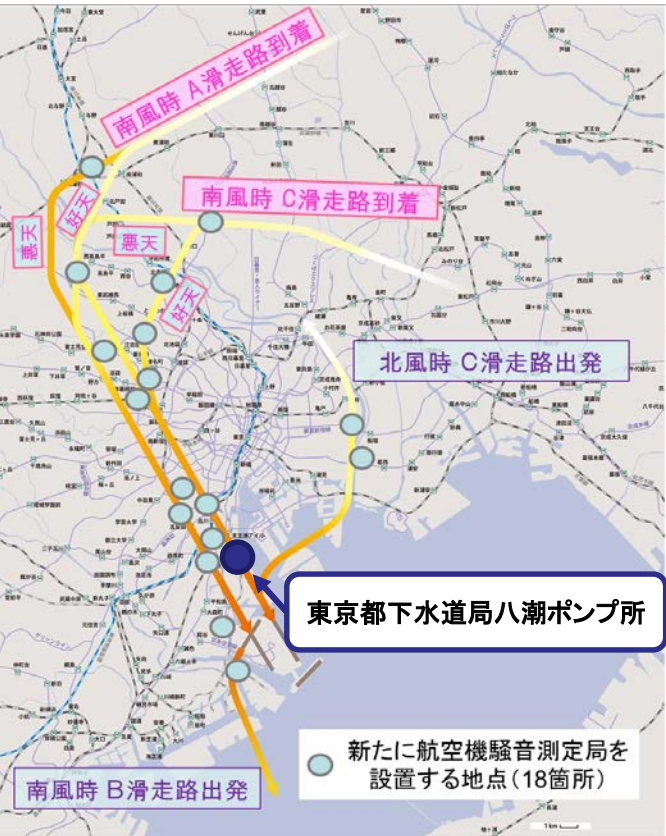
【参考】 騒音測定イメージ

2月11日に東京都下水道局八潮ポンプ所（品川区）で測定した航空機騒音の発生回数は大型機で 8回、中型機で 10回、小型機で 12回でした。ピーク音の最大値、最小値は以下のとおりです。

注：上図は最大値、最小値や騒音発生回数の数え方のイメージであり、測定した波形を表しているものではありません。

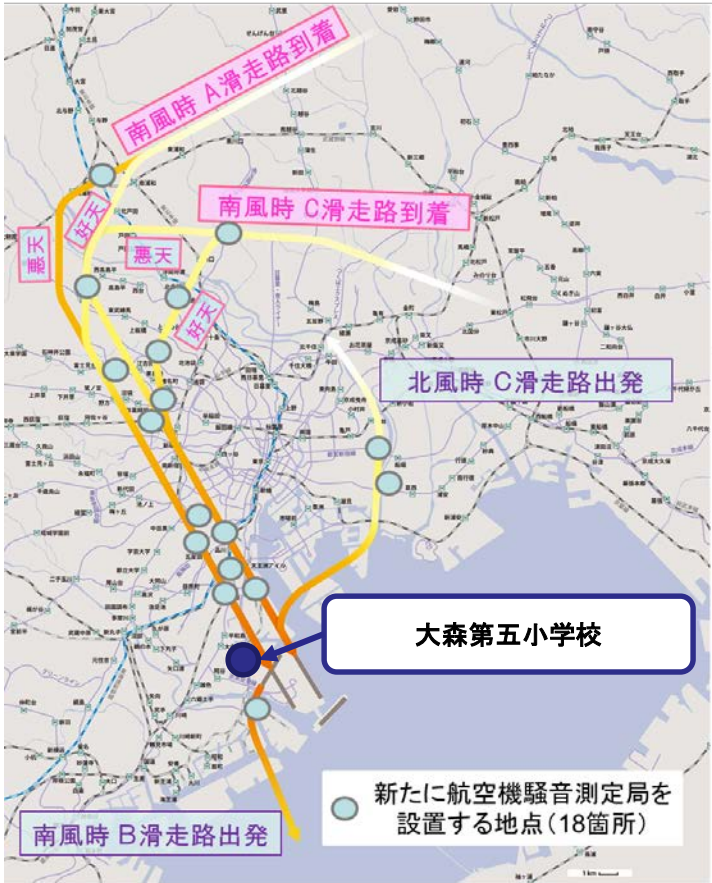
2月11日に大森第五小学校（大田区）で測定した航空機の騒音で最大であったものは 65dBで、 63dB以上の測定時間は約8秒でした。 63dB以下の測定時間は下記のとおりです。

注：上図は最大騒音レベルの発生時刻とその前後における音の継続時間をお示しするためのイメージであり、測定した波形を表しているものではありません。

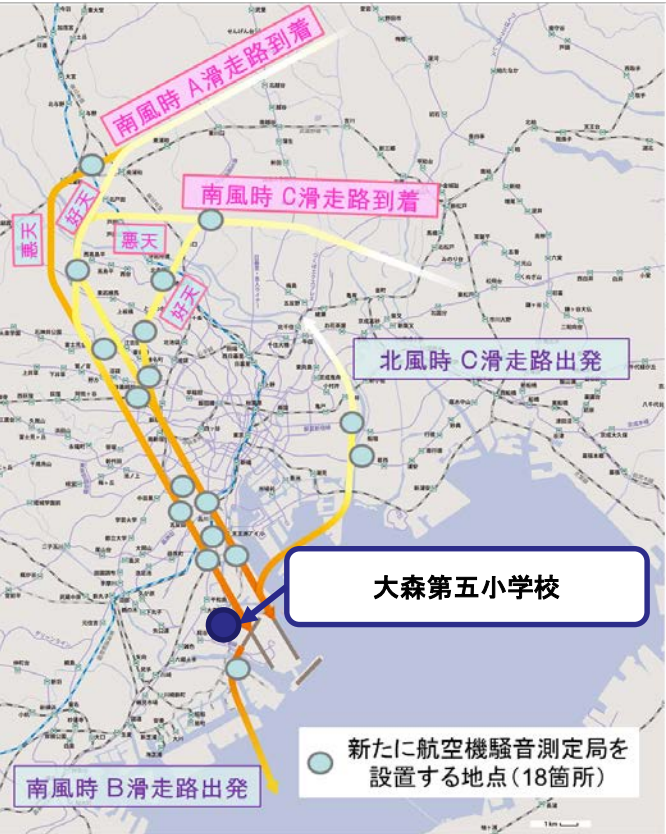
【参考】 騒音測定のイメージ

2月11日に大森第五小学校（大田区）で測定した航空機騒音の発生回数は大型機で 3回、中型機で 4回、小型機で 5回でした。ピーク音の最大値、最小値は以下のとおりです。

注：上図は最大値、最小値や騒音発生回数の数え方のイメージであり、測定した波形を表しているものではありません。

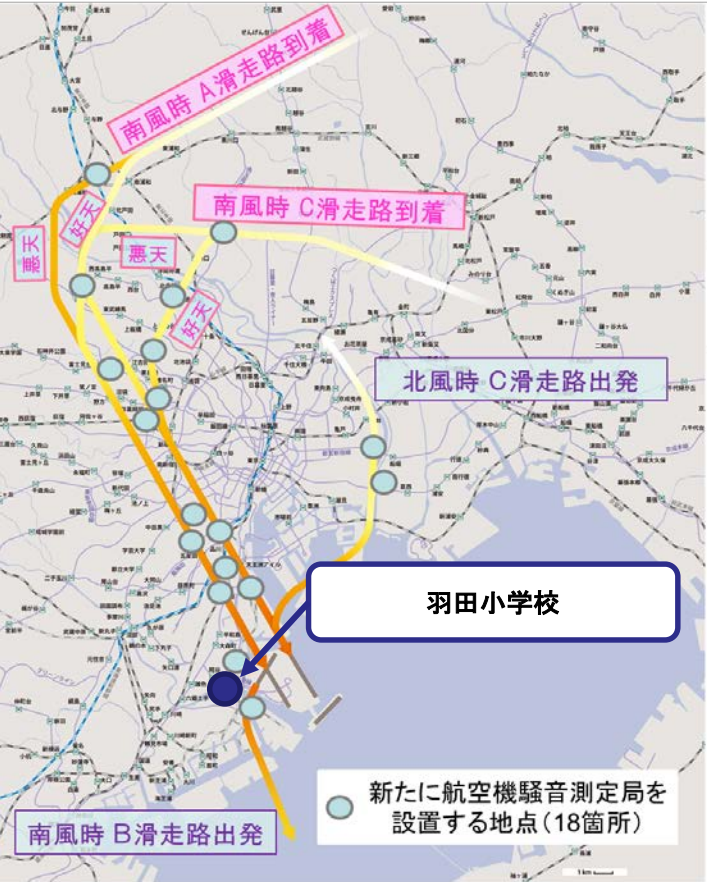
2月11日に羽田小学校(大田区)で測定した航空機の騒音で最大であったものは76dBで、74dB以上の測定時間は約5秒でした。74dB以下の測定時間は下記のとおりです。

注：上図は最大騒音レベルの発生時刻とその前後における音の継続時間をお示しするためのイメージであり、測定した波形を表しているものではありません。

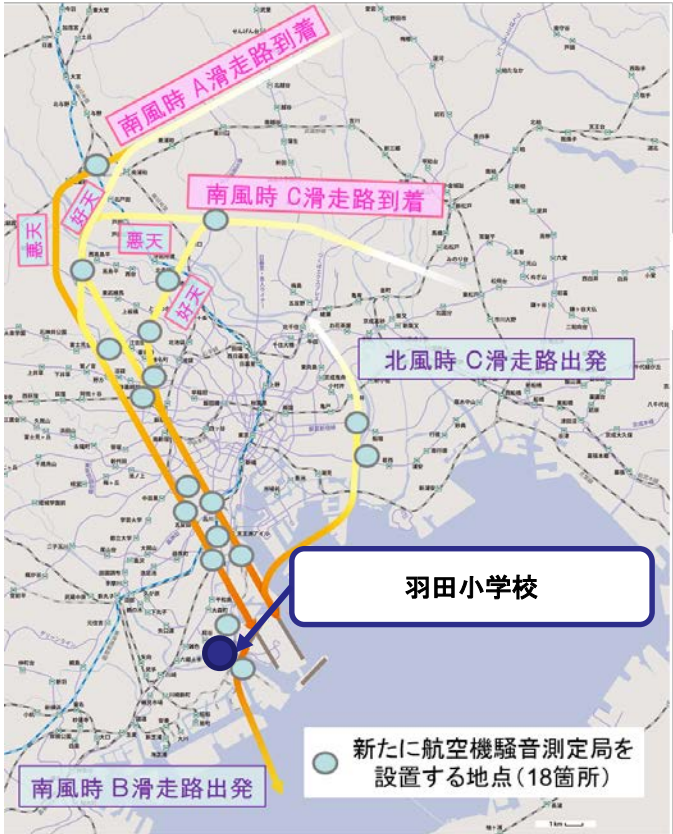
【参考】 騒音測定イメージ

2月11日に羽田小学校（大田区）【既存測定局】で測定した航空機騒音の発生回数は大型機で 2回、中型機で 4回、小型機で 18回でした。ピーク音の最大値、最小値は以下のとおりです。

注：上図は最大値、最小値や騒音発生回数の数え方のイメージであり、測定した波形を表しているものではありません。

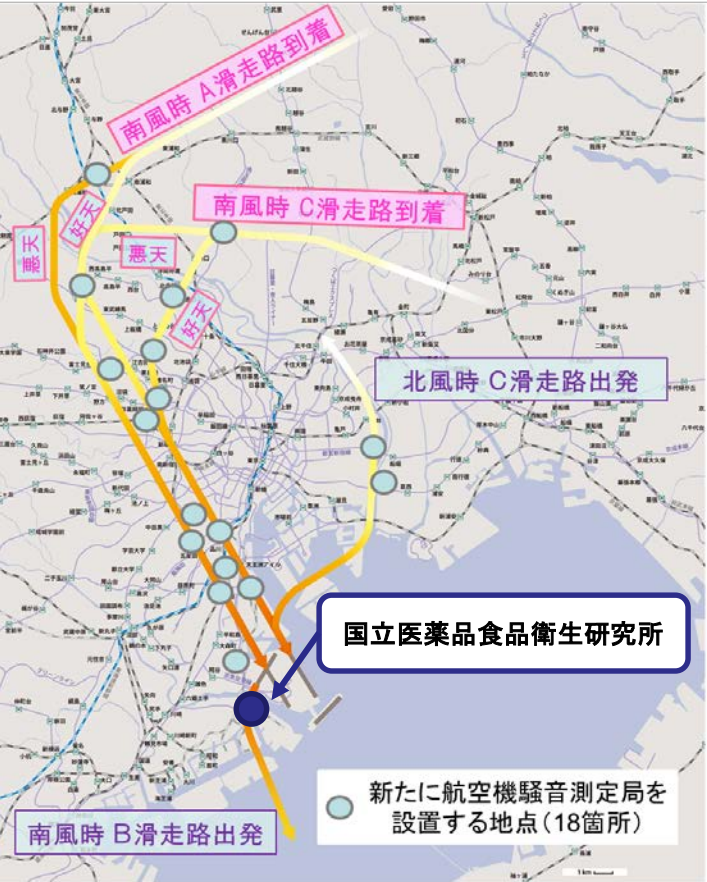
2月11日に国立医薬品食品衛生研究所（川崎市）で測定した航空機の騒音で最大であったものは 87dB で、 85dB 以上の測定時間は約5秒でした。 85dB以下の測定時間は下記のとおりです。

注：上図は最大騒音レベルの発生時刻とその前後における音の継続時間をお示しするためのイメージであり、測定した波形を表しているものではありません。

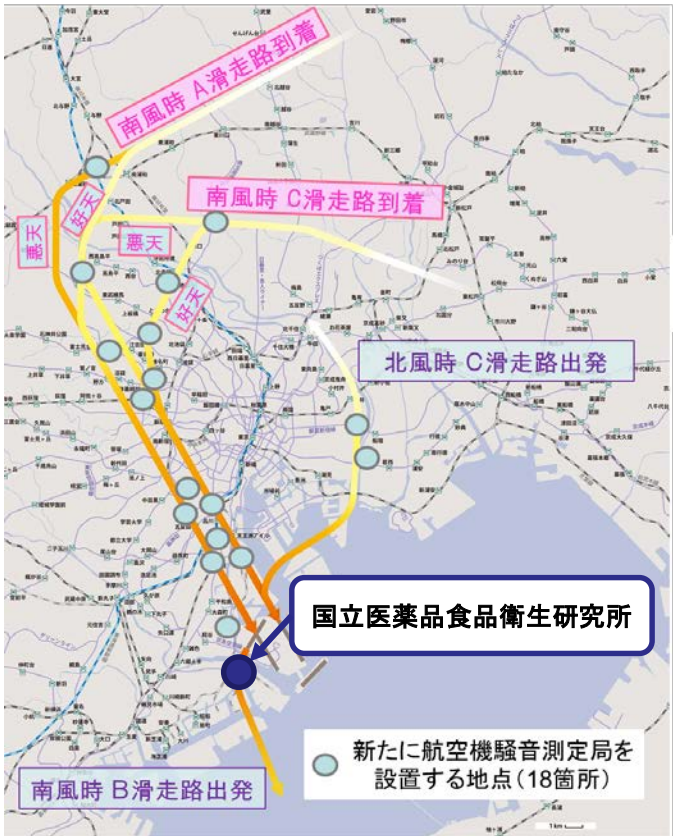
【参考】 騒音測定イメージ

2月11日に国立医薬品食品衛生研究所（**川崎市**）で測定した航空機騒音の発生回数は大型機で 2回、中型機で 4回、小型機で 18回でした。ピーク音の最大値、最小値は以下のとおりです。

注：上図は最大値、最小値や騒音発生回数の数え方のイメージであり、測定した波形を表しているものではありません。
