2. 対象橋梁の現況

2.1 計画対象橋梁の現状把握と健全度評価の分析のポイント

2.2.1 鋼床版（鋼桁）の亀裂詳細調査

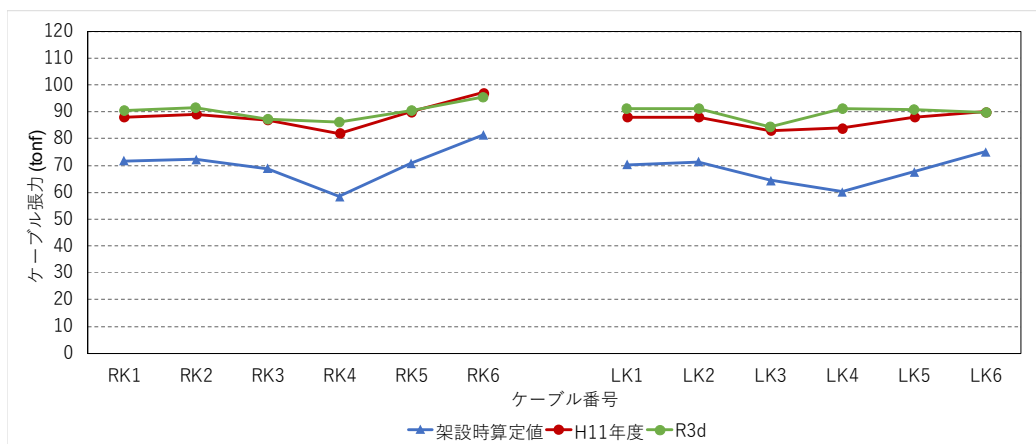
図-2.1 張力計測結果 (アクセス道路連絡橋)

斜張橋ケーブルを対象として実施したアクセス道路連絡橋及び中央北連絡橋において実施した張力測定の結果について、図-2.1 及び図-2.2 に示す。張力の測定は、今回で通算 3 回の実施であるが、1 回目の架設時と完成から 10 年程度経過した平成 11 年において測定結果に差異が生じていたが、今回の測定結果による推定結果では、2 回目の平成 11 年のデータとほぼ同じ値であり、この間の変動はほとんどないことを確認した。

架設時測定した結果から算定したケーブル張力は、70tonf程度であったが、供用開始後7年後の平成11年、30年後の令和3年は、90tonf程度で推移している。

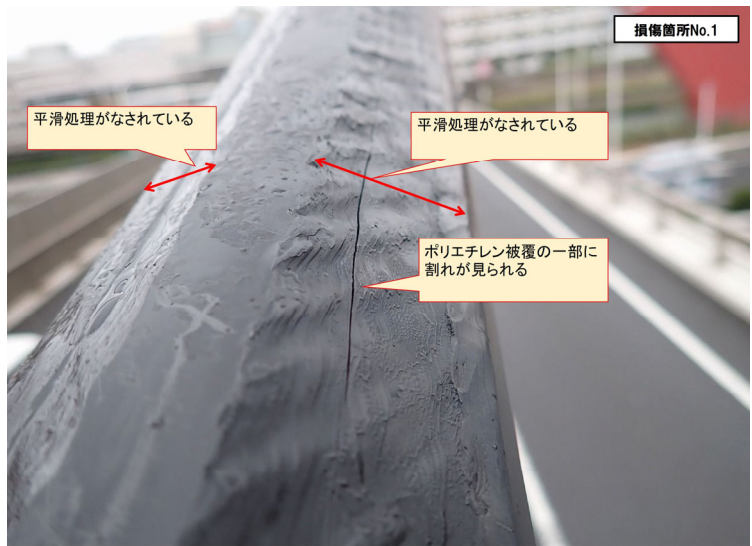
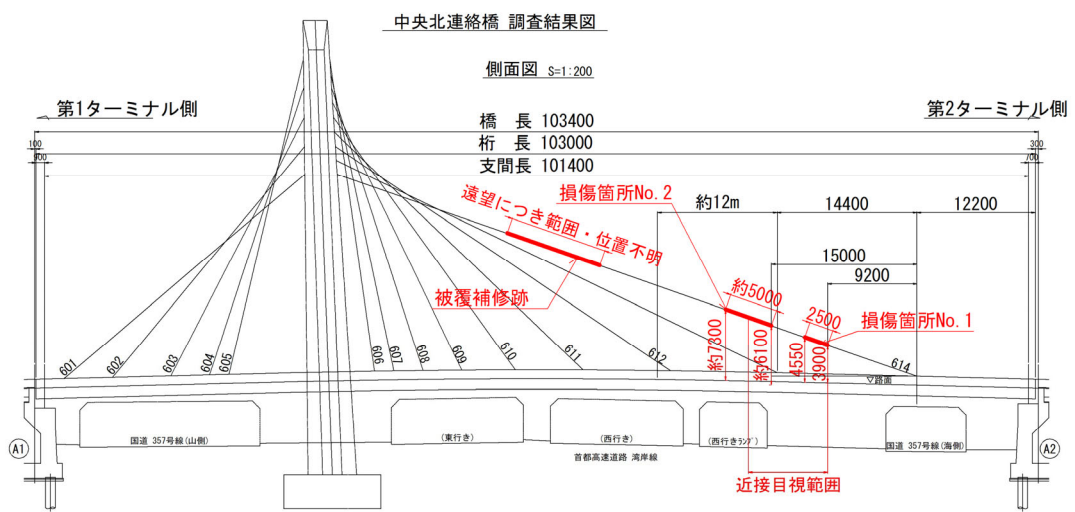
図 - 2.5 中央北連絡橋 No. 614 ケーブル変状状況

中央北連絡橋の No. 614 ケーブルは、平成15年1月17日に車両接触事故が発生し、被覆材の緊急補修を行っている。令和3年の調査によると補修したポリエチレン被覆材に一部クラック発生が確認されたことから、当該箇所の腐食等の調査、確認及び措置が必要である。図-2.5に中央北連絡橋 No. 614 ケーブルの変状状況（ひび割れと変形）を示す。

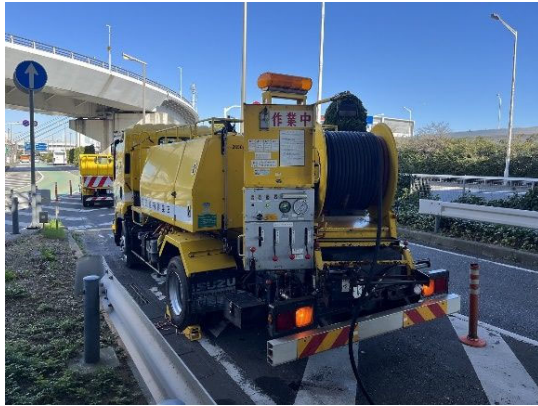
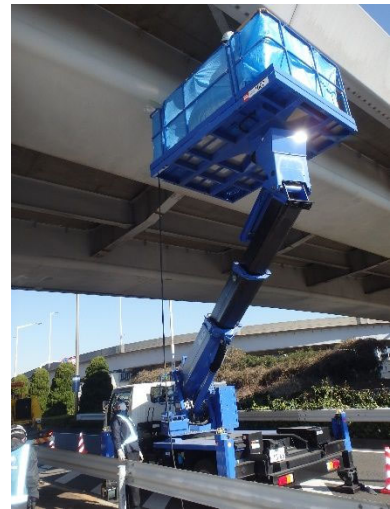
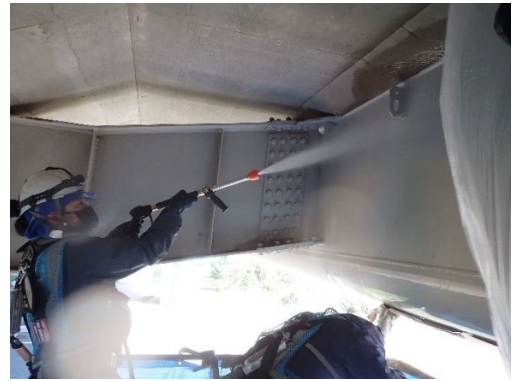
写真-2.1 洗浄試験施工状況（既設橋）

既設橋での施工試験状況を写真-2.1、試験に用いた資機材の一覧を表-2.2 に示す。また、洗浄施工試験の作業の流れを図-2.11 に示す。洗浄試験手順は、まず始めに①対象箇所の高架下規制を行い、②高所作業車、高圧洗浄車の配置と洗浄準備、③洗浄前調査、④洗浄作業と廃水の回収、⑤洗浄後調査、⑥片付け及び規制撤去とした。

規制帯内の高圧洗浄車

高所作業車

洗浄状況（遠景）

洗浄状況（近景）

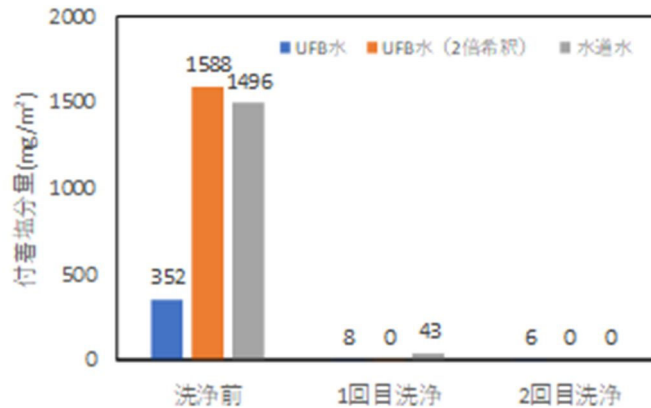
図-2.12 洗浄水の種類と洗浄効果

洗浄水の種類別洗浄試験の結果を図-2.12 に示す。同図には、表-2.1 の条件で生成した UFB 水の結果（図中、UFB 水と表示）、生成された UFB 水の個数濃度が目標値を下回った

場合を想定してUFB水を2倍に希釈したときの結果（図中、UFB水（2倍希釈）と表示）ならびに水道水を用いたときの結果を示している。

同図において、洗浄前の付着塩分量が試験ケース毎にばらついているが、これは、試験板の作成方法に起因するものと考えられる。

各試験ケースの洗浄効果についてみると、UFB水のケースでは、洗浄前で352mg/m²の付着塩分量が1回目の洗浄で8mg/m²まで減少し、2回目洗浄で6mg/m²まで減少している。UFB水（2倍希釈）のケースでは、洗浄前で1588mg/m²の付着塩分量が1回目の洗浄で完全に除去されている。水道水のケースでは、洗浄前で1496mg/m²の付着塩分量が43mg/m²まで減少し、2回目洗浄で付着塩分が完全に除去されている。

これらの結果から、試験板の塩分を十分に除去するためには、水道水の場合には2回の洗浄を要するのに対して、UFB水の場合には1回の洗浄で良いと考えられる。

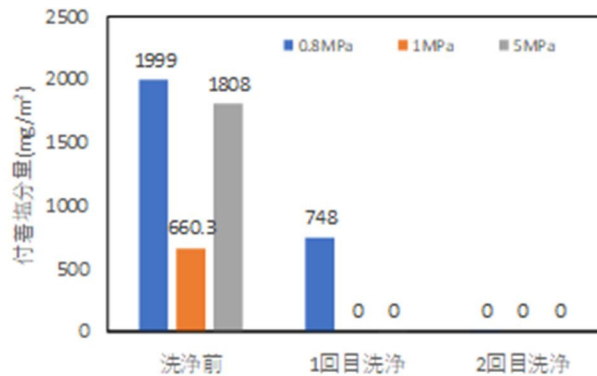
図-2.13 吐出圧の違いと洗浄効果(距離 0.5m)

吐出圧力に関する洗浄試験の結果を、ノズル先端から試験板までの距離が0.5mの場合について図-2.13に、同距離が4mの場合について図-2.14に示す。

図-2.13 から、ノズル先端から試験板までの距離が 0.5m の場合の結果をみると、吐出圧力 1、5MPa の場合は 1 回目洗浄で付着塩分を完全に除去できているのに対し、吐出圧力 0.8MPa の場合には 748mg/m² の塩分が残留していた。試験に用いた高压洗浄車の吐出圧力は 0~35MPa の範囲で調整できるが、0.8MPa はこの調整範囲の下限付近であることから圧力が安定せず、十分な洗浄効果が得られなかった可能性がある。本試験の高压洗浄車を構造物洗浄に用いる場合、吐出圧力は 1MPa 以上にする必要がある。

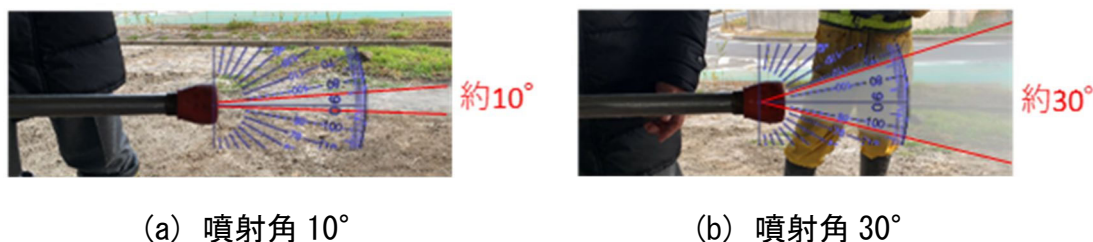
図-2.15 洗浄水の拡散状況

本試験に用いた洗浄ガンは噴射角を変化させることができる。噴射角を大きくすることで、一度に洗浄できる面積が広がるので、作業の効率化が期待できる。その一方で、噴射角を大きくすると洗浄水が広範囲に拡散するため、洗浄面に働く水の衝突圧が低下し、洗浄効果が低下する可能性がある。そこで、噴射角の違いが洗浄効果に与える影響を洗浄試験により確認した。噴射角は10、30°の2種類とした。噴射角を変化させた場合の洗浄水の拡散状況を図-2.15 噴射角度10° (a)、噴射角度30° (b)に示す。

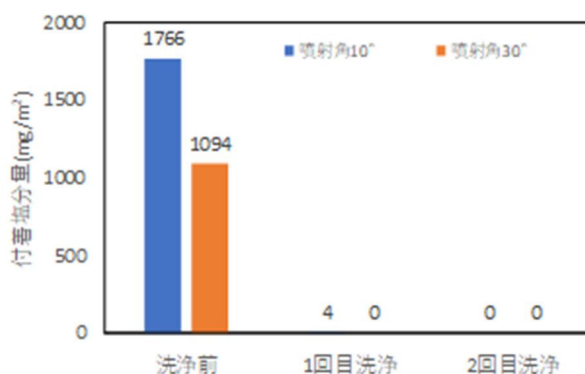
図-2.16 噴射角の違いと洗浄効果

この試験のUFB水はキャビテーション方式の生成装置を用いて表-2.1の条件で生成した。ノズル先端から試験板までの距離を1m、吐出圧力を1MPaとして、噴射角10°と30°について、それぞれ2回の洗浄を行った。1回の洗浄の噴射時間は3秒とした。

噴射角の影響に関する洗浄試験結果を図-2.16に示す。同図から、噴射角10°、30°のいずれも1回目の洗浄で塩分を除去できており、噴射角の違いは洗浄効果に影響していなかった。

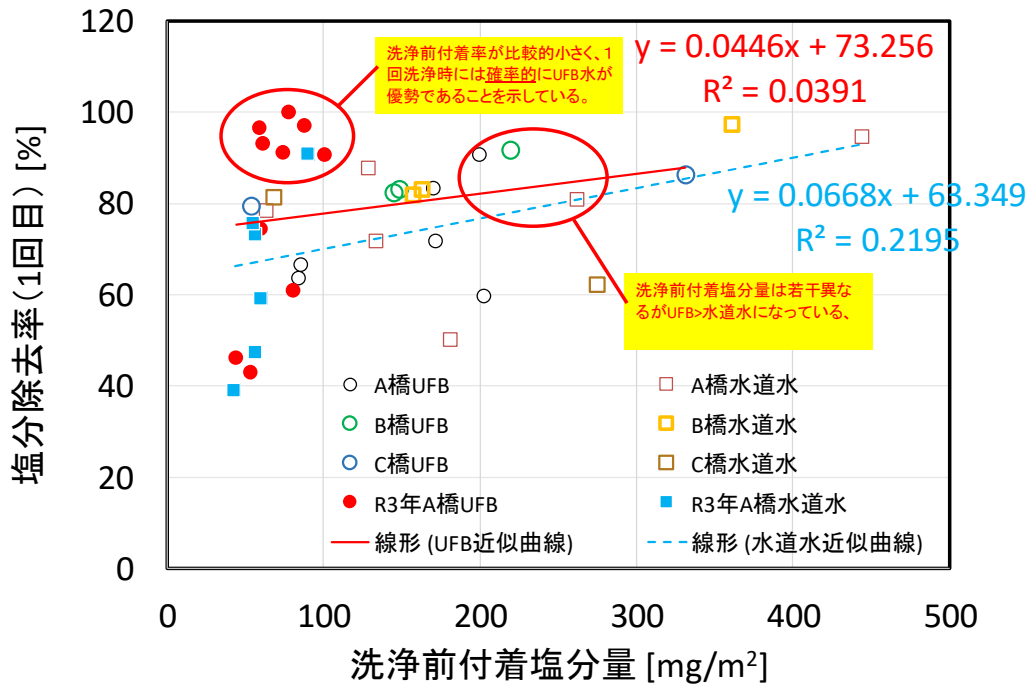
図-2.18 塩分除去率と付着塩分量の関係 (1 回目洗浄)

塩分除去率と洗浄前付着塩分量の関係を、1回目洗浄の場合について図-2.18に、2回目洗浄の場合について図-2.19に示す。なお、これらの図には令和3年度に実施した既設橋洗10浄試験のデータもプロットしている。

対象構造物に対して、1回目の洗浄結果を示す図-2.18から、洗浄前付着塩分量が50~100mg/m²の範囲における塩分除去率の下限値は、水道水(■)でもUFB水(●)でも約40%と殆ど差異がない。しかし、上限値(塩分除去率90~100%)に達した回数はUFB水(●)が6点に対し水道水(■)では1点のみであり、確率的にUFB水が優勢であるといえる。また、相関係数が低いとはいえ、塩分除去率の近似曲線は、UFB水が水道水を上回っている。

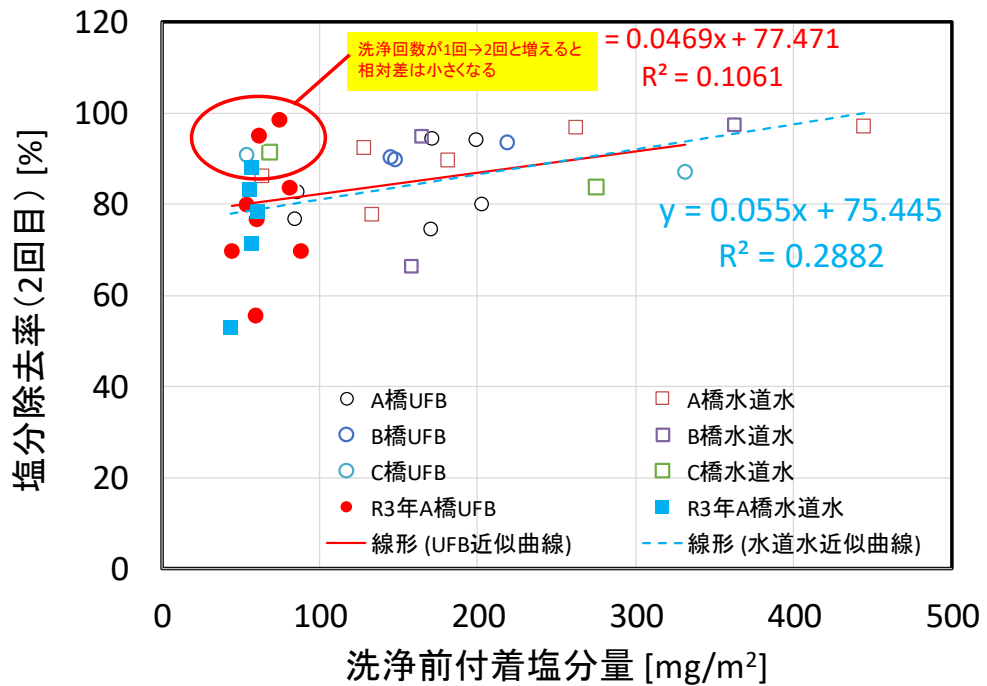
図-2.19 塩分除去率と付着塩分量の関係 (2 回目洗浄)

対象構造物に対して、2回目の洗浄結果を示す図-2.19から、UFB水と水道水の塩分除去の差は1回洗浄と比較して縮小した。また、2回洗浄では塩分除去率の近似曲線はUFB水と水道水で同等となった。

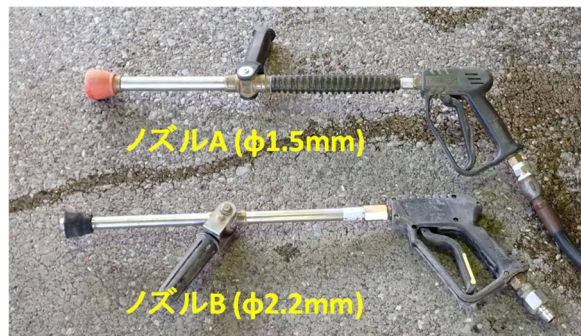
図-2.22 構造物洗浄用ノズル（2種類）

また、今回の試験施工結果から、UFB 水による構造物洗浄に使用するノズルは可変タイプで B 形状（ $\phi 2.2\text{mm}$ ）が好ましいと判断する。
