4. インフラスマートマネジメント手法の検討

4.2 インフラスマートマネジメントシステム

4.2.2 定期点検のデジタル化技術

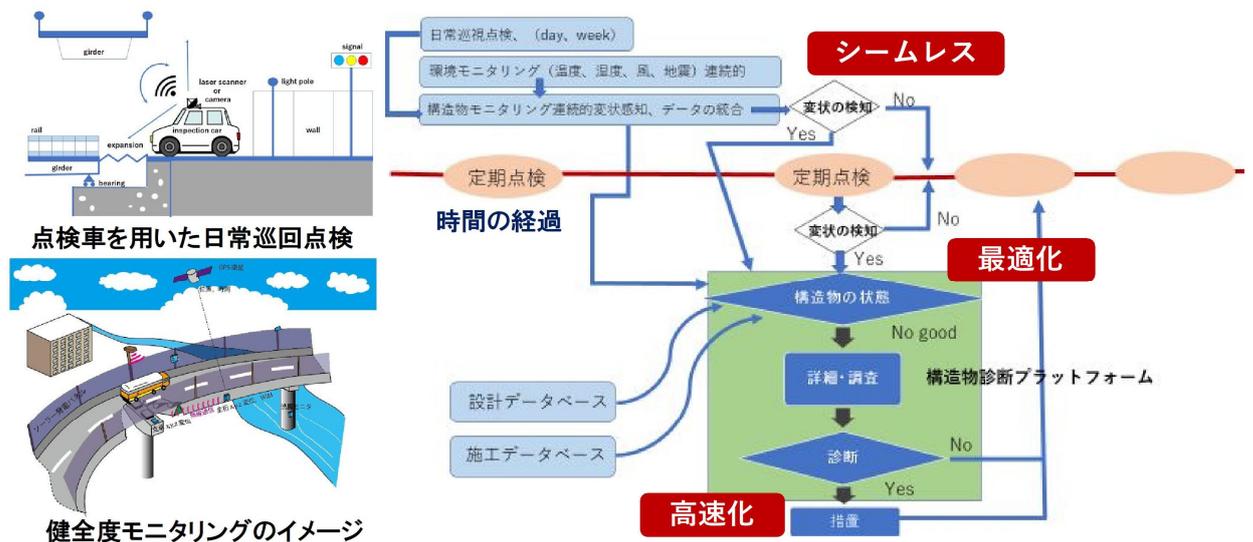
図-4.1 インフラスマートマネジメントシステム

インフラスマートマネジメントシステムは、現時点で使える最新のツール（先端センシング技術、AIによる変状検知、DXなど）や最新の知見（高精度な劣化進行予測及び耐荷力推定など）を導入することによって、インフラメンテナンスのスマート化（効率化、高度化）を図ることを目的とする。内容は、5年に1度の頻度で、近接目視を主体として実施している定期点検と、従来は施設の機能の確認的な役割を果たしてきた日常巡回点検に、各種のモニタリング（作用と応答）を組み合わせデジタルトランスフォーメーション（以下、DX）でシームレスに連携し、変状の早期発見と効率的・効果的な措置の実施を高速かつ最適に実現するものである。

令和3年度に示した図-4.1を基に、提案した各システムをより具体的に令和4年度のインフラスマートマネジメントシステムの技術体系を図-4.2に示す。

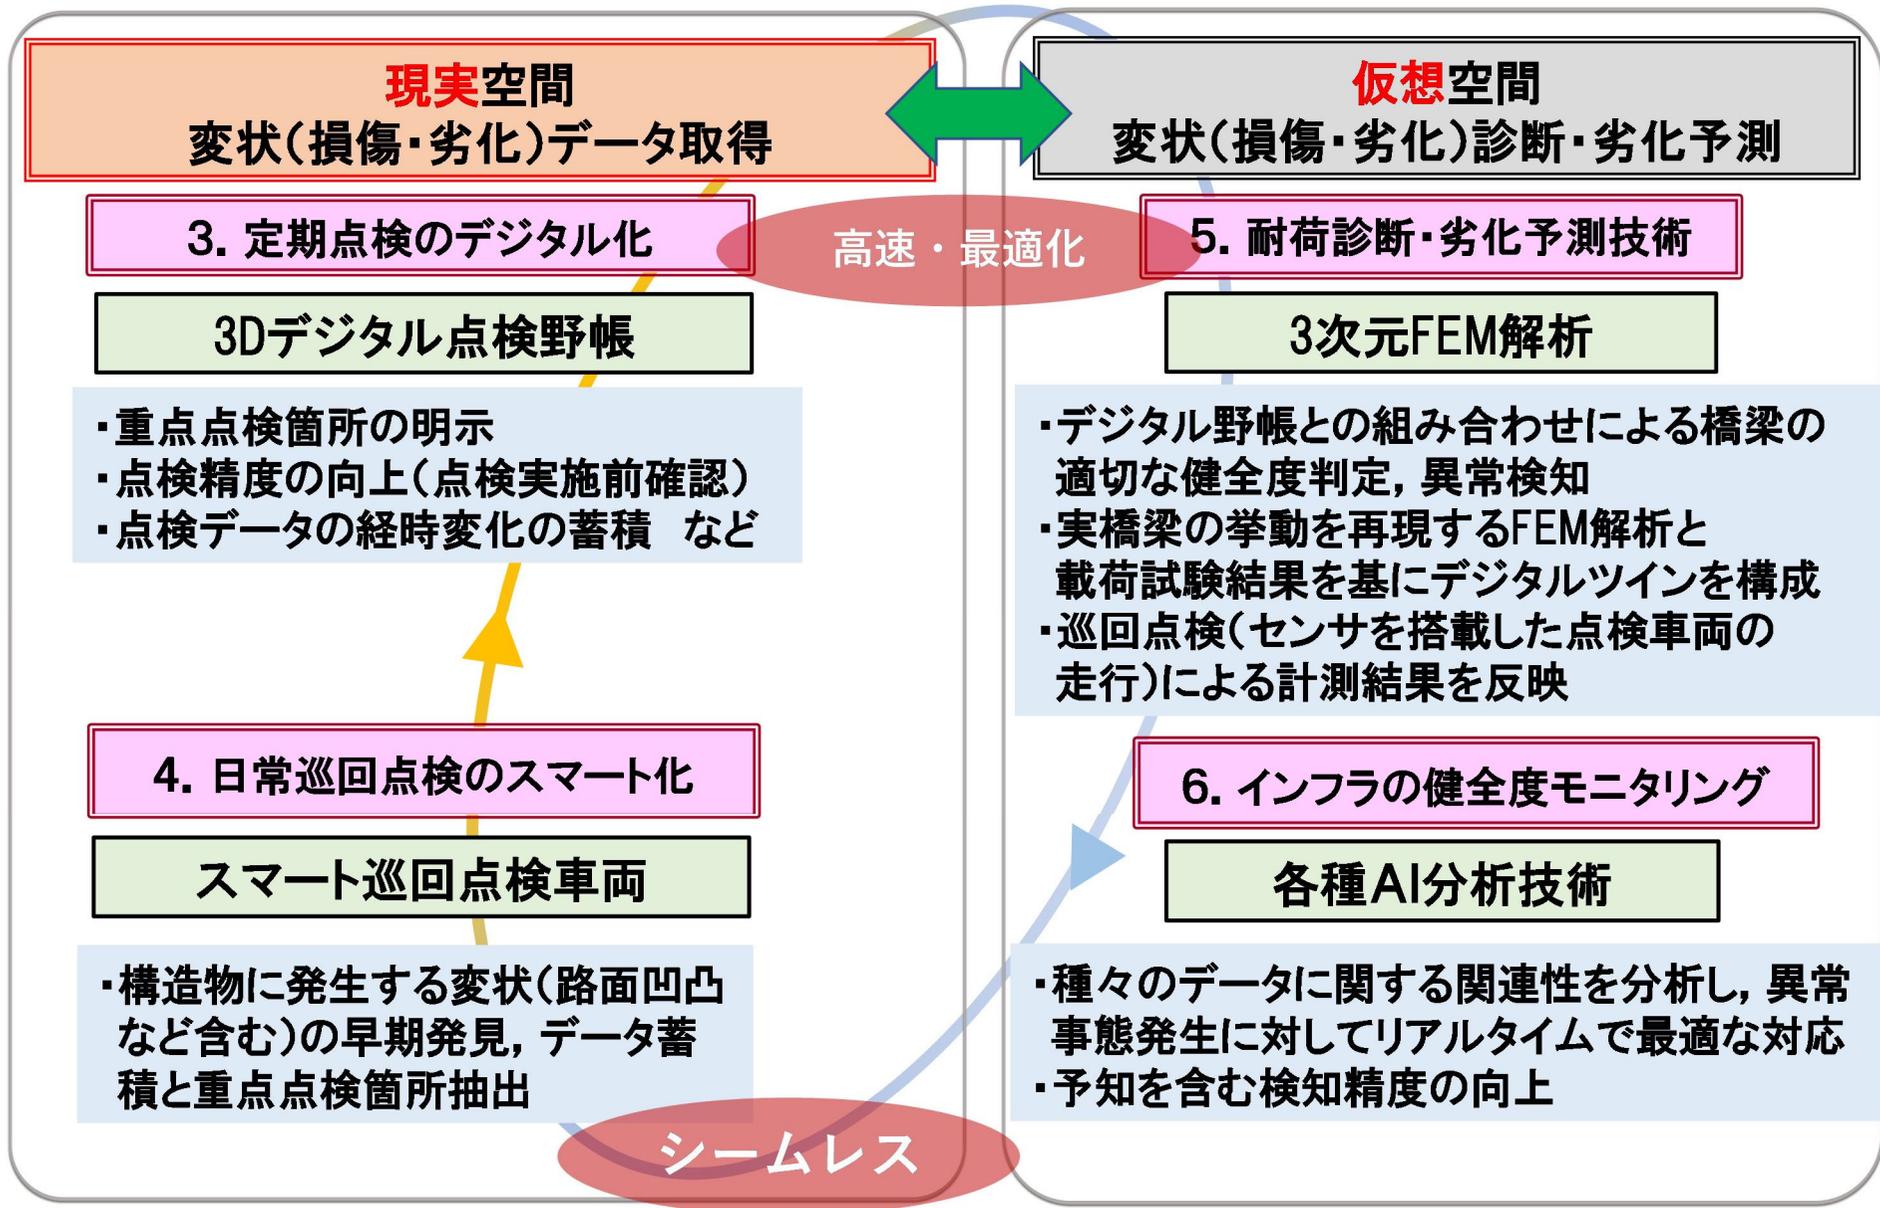
図-4.2 インフラスマートマネジメントの技術体系

令和4年度に示すインフラスマートマネジメントシステムの技術体系としては、「定期点検のデジタル化」、「日常巡回点検のスマート化」、「耐荷診断・劣化予測技術」、「インフラの健全度モニタリング」の4つで構成され、それぞれ技術は、現実空間（変状データ取得）及び仮想空間（診断、劣化予測）でデジタルツインを形成し、構造物の診断に特化したプラットフォームの実装を目指すものである。

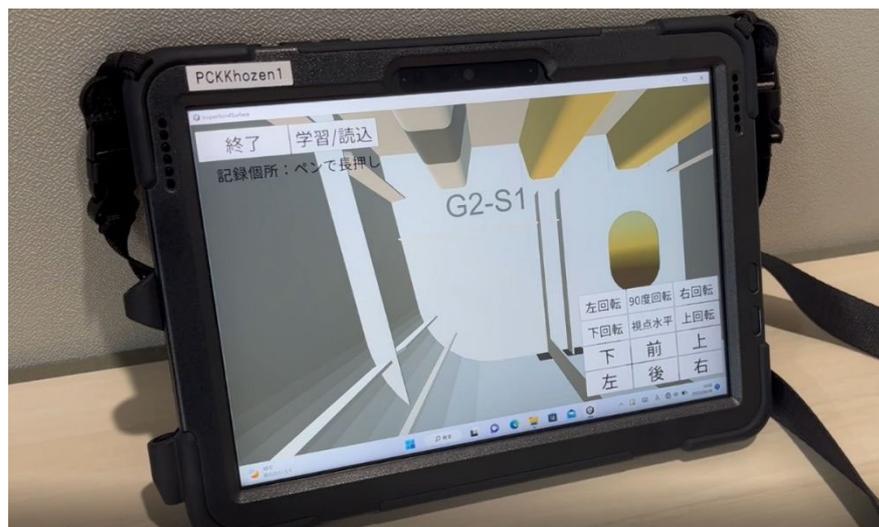
図-4.3 3D デジタル点検野帳を実装した点検端末

3Dデジタル野帳は、図-4.3に示すようにディスプレイ上で事前に点検個所の確認や点検実施時の点検技術者の目線を確認することができる。点検を行う前に仮想空間上で、点検作業の再現、課題抽出や点検計画の検討が可能であるため、既設橋梁への適用を図ることによって点検の信頼性確保(変状の見逃し防止、変状箇所の誤報告、点検員教育)及び点検の効率化(内業の効率化、点検報告精度の向上)など、大きな効果が得られる。また、現地点検においては、点検端末を使うことで変状の見落とし、誤診断等を減らすことが可能となる。図-4.4に現地点検における3Dデジタル野帳実装した点検状況を示す。

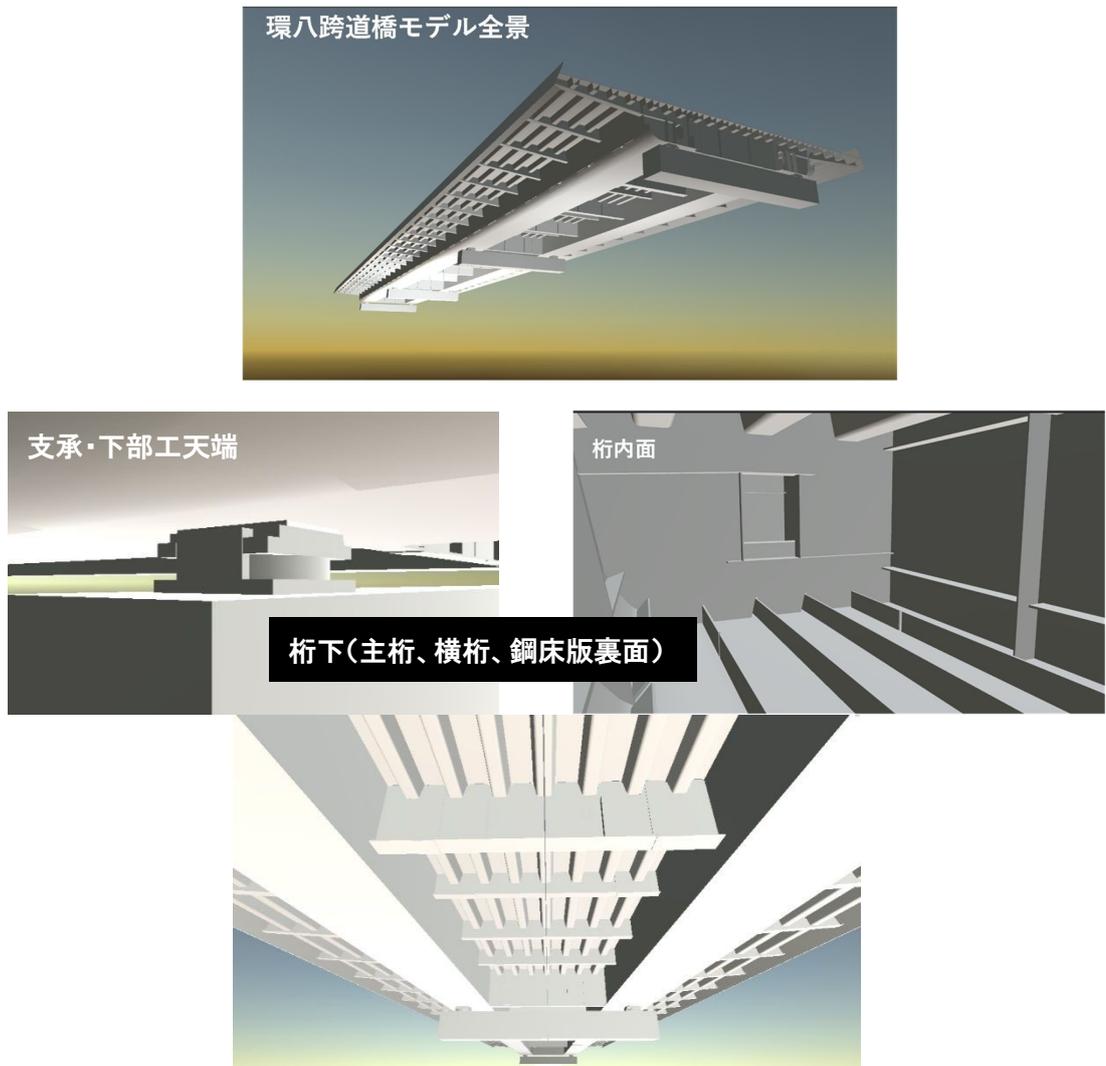
図-4.5 3D デジタル点検野帳におけるモデル概要（環八跨道橋）

図-4.5 は、環八跨道橋を対象に構築した3D デジタル野帳における点検対象部材表示の概要を示す。

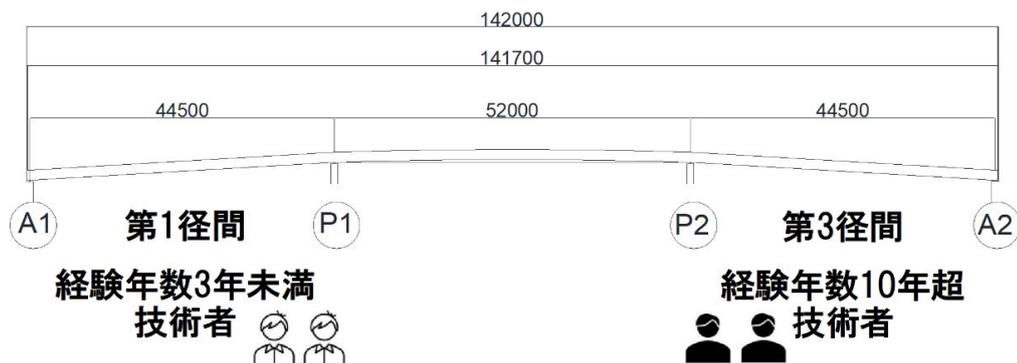
図-4.6 環八跨道橋 3D デジタル点検野帳の現場検証

3D デジタル野帳が実務でどのように機能し、課題としてはどのような事があるのかを検証する目的で実装効果の確認を行った。今回構築した試行版を用いた現場検証は、環八跨道橋の G1 箱桁内 2 径間を対象に、実施経験年数 3 年未満の技術者 2 名ペアと経験年数 10 年超技術者 2 名ペアが、それぞれ、3D 野帳実装前と 3D 野帳実装後に、図-4.6 に示す第 1、3 径間の近接目視点検を行い、予め実施されたプロフェッショナルによる目視点検の結果と対比することにより、実装効果を測った。

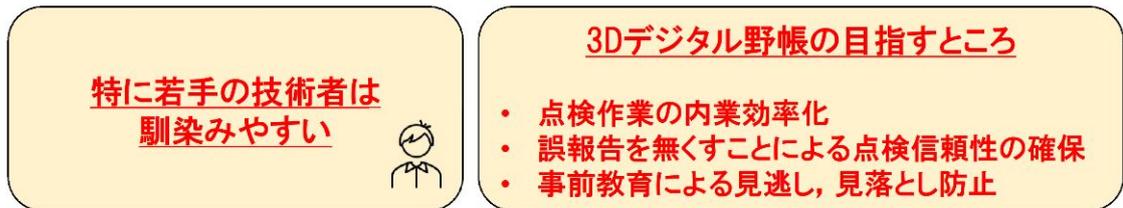
図-4.8 3D デジタル点検野帳の効果のまとめ

- ・ ICT 及び DX 社会に馴染んでいる若手技術者は、点検端末や3D デジタル野帳についてゲーム感覚で点検を行えることから実装について非常に好ましいとの判断である。
- ・ 3D デジタル野帳の目指す方向性について図-4.8 に示す。

- ・ 変状箇所、写真等が展開図等に出力できれば内業の効率化となる⇒自動出力 prg 検討
- ・ 3Dモデルは見た目が分かりやすいので他者でも理解できる。
従来は点検者が写真整理をするが、他者に内業を任せることが可能⇒内業効率化
- ・ 変状箇所を 3D モデルに直接入力するので、変状箇所の誤記入、転記ミスがなくなる
⇒点検信頼性確保

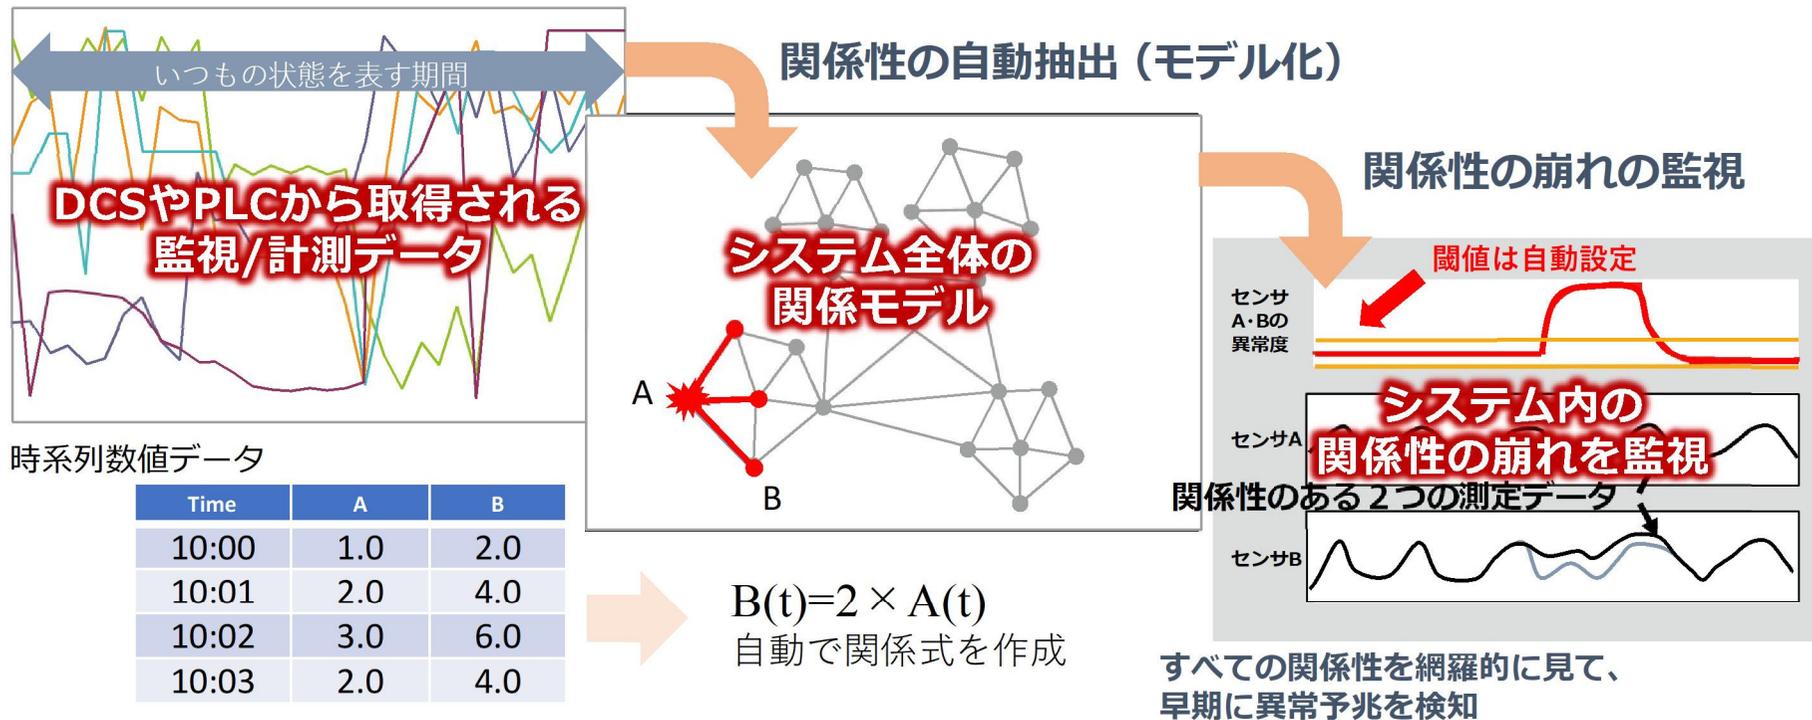
図-4.9 インバリエント分析技術と活用方法

- ・先に示すインバリエント分析やモデルフリー分析は、既存の分析技術であることから有効に活用することもインフラスマートマネジメントには必要と考えるが、上記以外の手法、例えば、異常検知、予測分析、クラスタリング分析及び最適化分析における新たな分析技術を開発し、既存の分析技術と組み合わせより高度で、最適化が確実に可能となるシステムを構築することが望ましい。令和 4 年度に試行したインバリエント分析について図-4.9 に示す。今回インフラスマートマネジメント点検車両に搭載した各種センサーから得られたデータを故障に備えた待機システムとして分散制御システム (DCS: Distributed Control System) 及び設備の制御に使われているプログラマブルロジックコントローラ (Programmable Logic Controller) データとして取得し、インバリエント分析のデータ相互間の関係性 (関係性が強いものなど) を抽出して一対一にモデル化して関係式を作り出し、その際、モデル化したセンサー間の関係式コンピューターによる高速演算が可能な単純式化されることによってリアルタイムで比較することが可能となっている。図の右側、最終段階では、データ比較から人間では感知できない微小な変化や過去に発生したことが無い未知の変状や異常を早期に発見が可能となる仕組みである。この仕組みを活用することで、変状発生個所の特定が可能となり、事故発生を未然に防ぎ、今回目指している予防保全型管理を効率的に構築することが可能となる。ここに示すインバリエント分析及びモデルフリー分析技術は、NEC 社の最先端 AI 技術群 (NEC the WISE) の一つであり、有益な AI 技術ではあるが NEC 占有技術である

1. それぞれの関係性は、その関係するコンポーネントの局所特性を捉えることができる。
2. 大量の関係性を見出すことで、システム全体の特性を従来とは異なる視点から捉えることができる。
3. それぞれの関係性の変化を監視することでシステムの運用状態を理解することが可能。

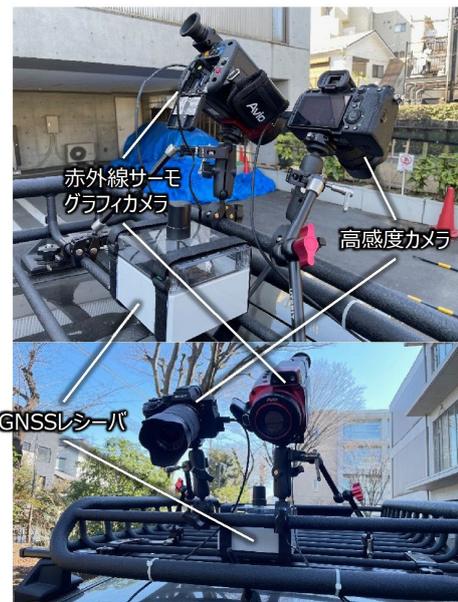
図-4.10 車両におけるセンサー設置状況①

ルーフキャリアに設置した機器

□GNSSレシーバ

- RTK-GNSSによる高精度測位
- 測位精度：1～5cm

□赤外線サーモグラフィカメラ

- 120Hz/640x120
- 測定温度範囲：-40～2000℃
- 温度分解能：0.025℃ @30℃

□高感度カメラ

- 3300万画素，裏面照射型CMOS

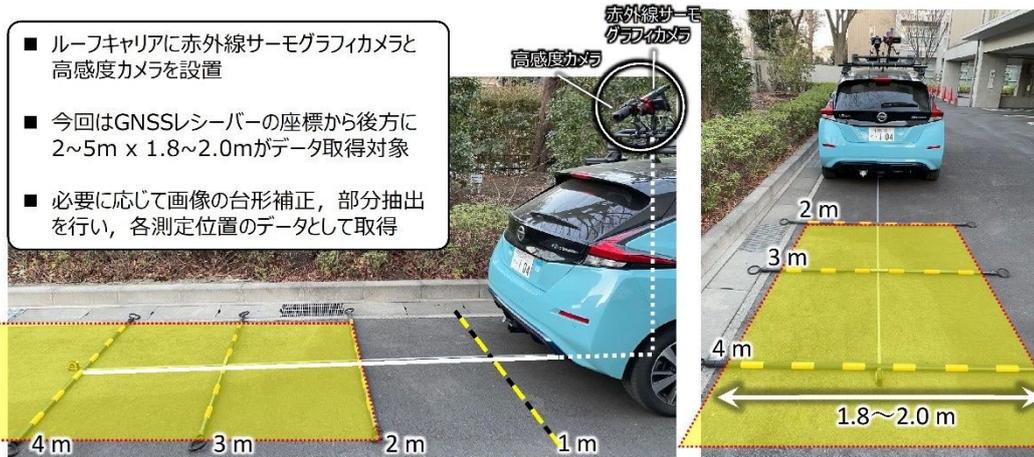
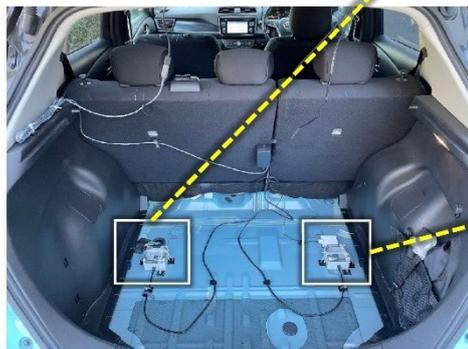
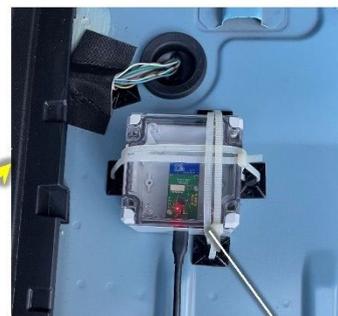
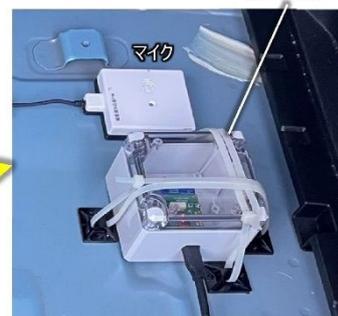
図-4.11 車両におけるセンサー設置状況②

設置治具およびレンズの調整により画角を調整

- データ分析における前処理を軽減
- 分析精度およびデータ収集効率のデータから, 今後さらに調整が必要

口後部車軸上の荷室に加速度センサー, およびマイクを設置

口加速度センサーは結束バンドで固定

口マイクは薄手の両面テープで固定

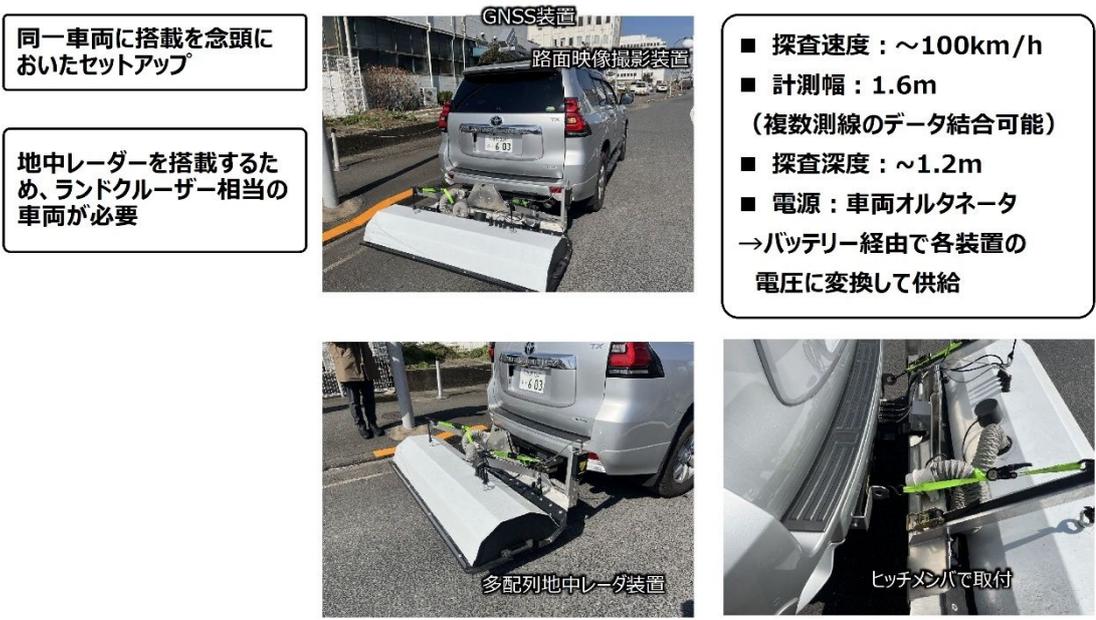
図-4.12 車両におけるセンサー設置状況③

インフラスマートマネジメントを進める有効なツールとなる日常点検用試作車両に搭載する各種センサー設置状況を図-4.10～図-4.12に示す。

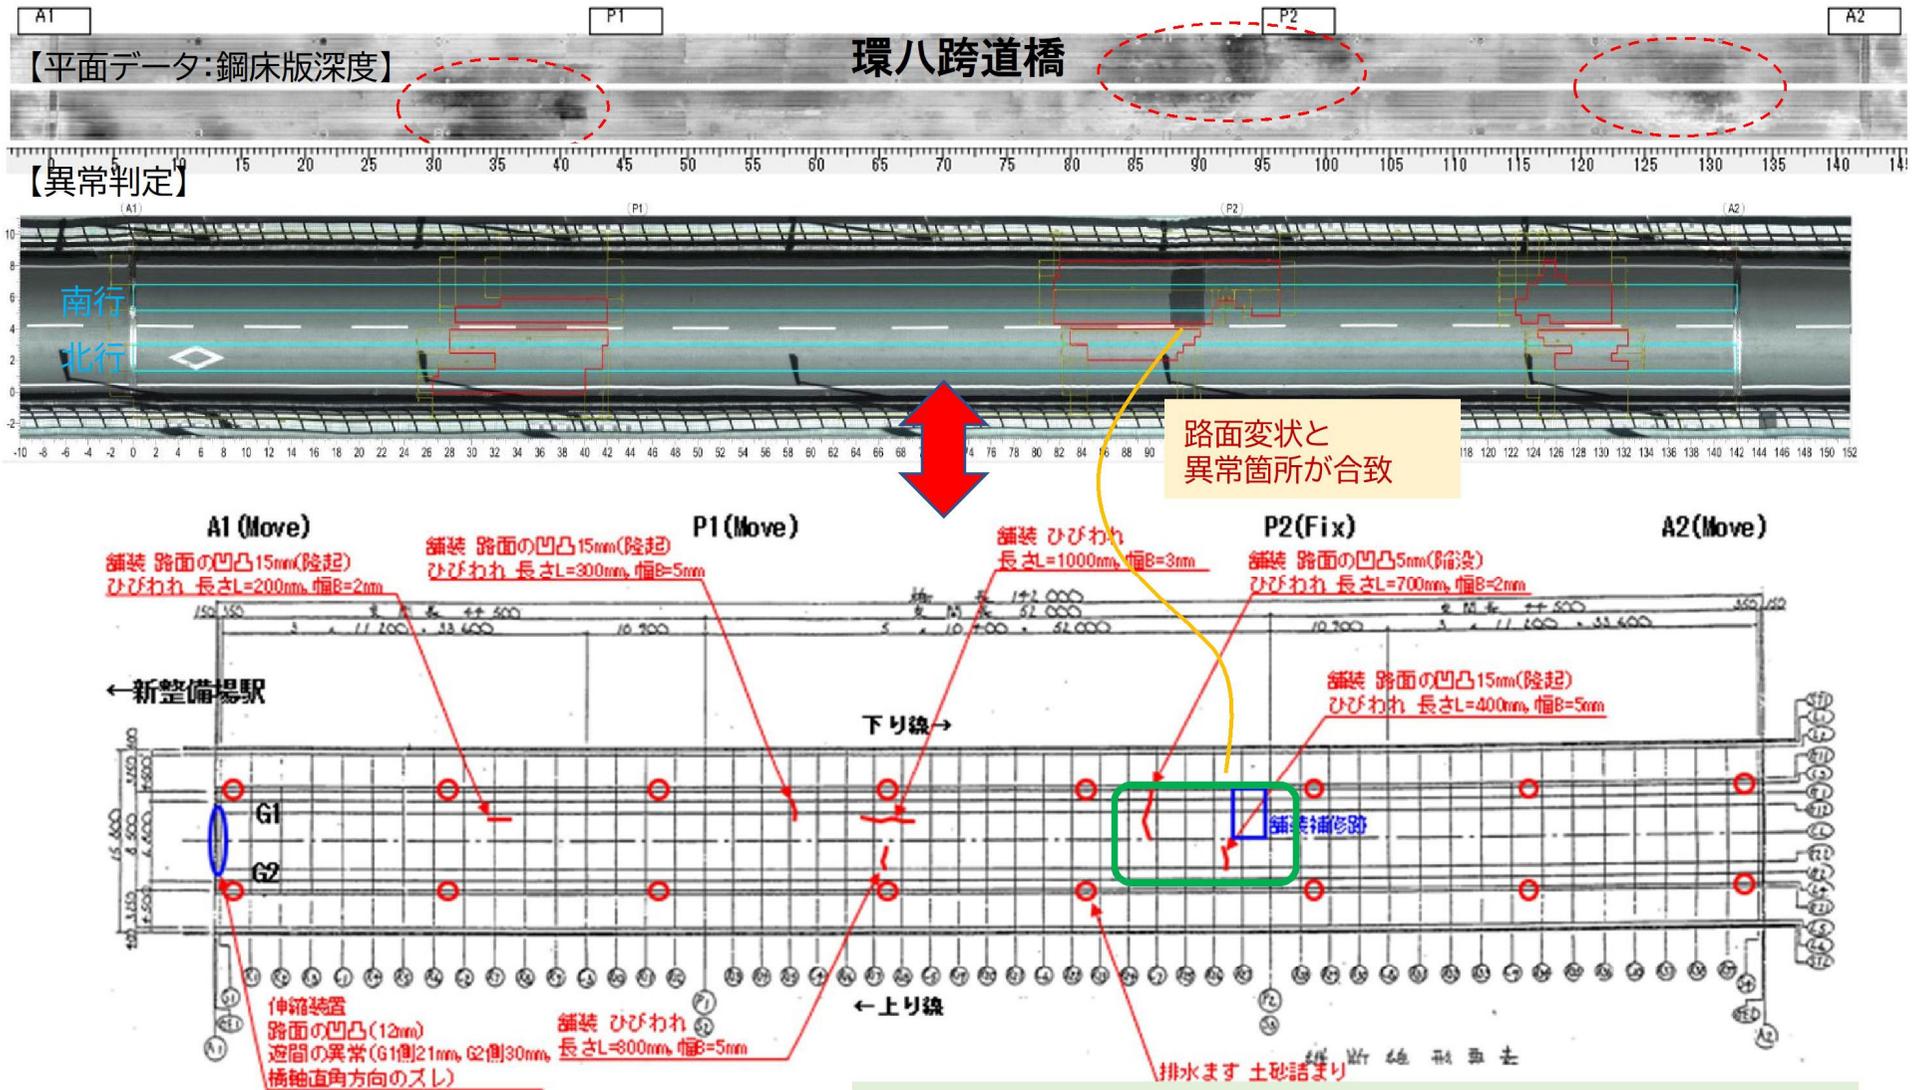
図-4.13 環八跨道橋の橋面変状箇所の検出結果

- 環八跨道橋で実施した路面下レーダ探査による異常表示箇所と事前に詳細調査を行い確認した橋面変状発生箇所は一致する結果となった。
- 西側PCホロースラブで実施した路面下レーダ探査で探査した床版上面からボイド管までの距離と昨年度既存舗装を剥いで詳細な手動レーダ探査を行った深さ方向の距離は、概ね一致する結果となった。
- 既存道路において、路面下埋設物の深さ方向の距離と位置が明らかとなっている箇所の路面下レーダ探査結果は、埋設されている管路等を概ね正しく探査ができている結果となった。今回試験走行、調査した路面下レーダ探査は、誤差の無い探査を目的とするものではなく、路面下の異常を対象にスクリーニングすることが目的であることから、今回試験走行した路面下レーダ探査機器は要求性能を満たしていると判断される。なお、現行の路面下レーダ探査機器は大型で重量も大きいことから、今後、東京航空局の所有する日常巡回点検車両に搭載することを想定すると、現状の約1/2程度まで小型化が必要である。
- 今回の路面下レーダ探査車両の走行結果から、西側上層道路橋（ダブルデッキ）において、RC床版上面の劣化が進行している可能性があることが検知された。異常が検知された当該箇所は、過去に、伸縮装置付近で舗装の異常があり、雨水の浸透など

橋面点検調査(レーダ探査に合わせて実施) **レーダー異常表示箇所と橋面変状発生箇所は一致**

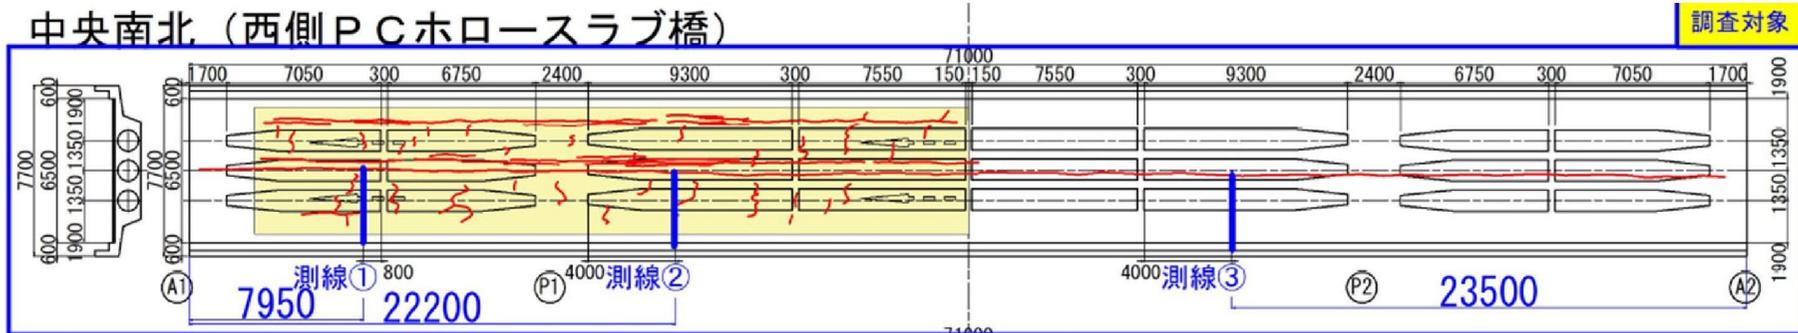
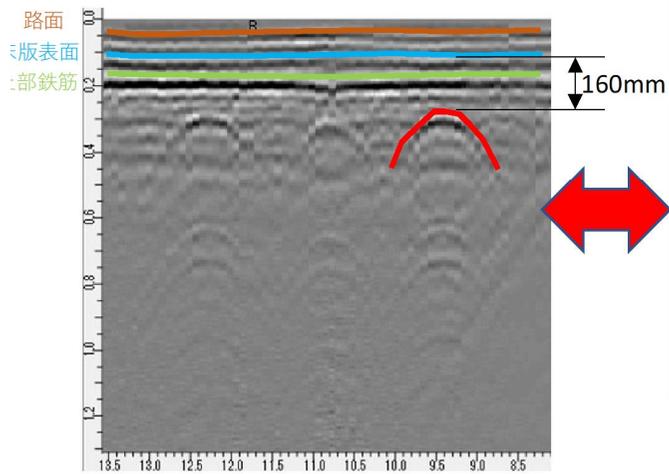
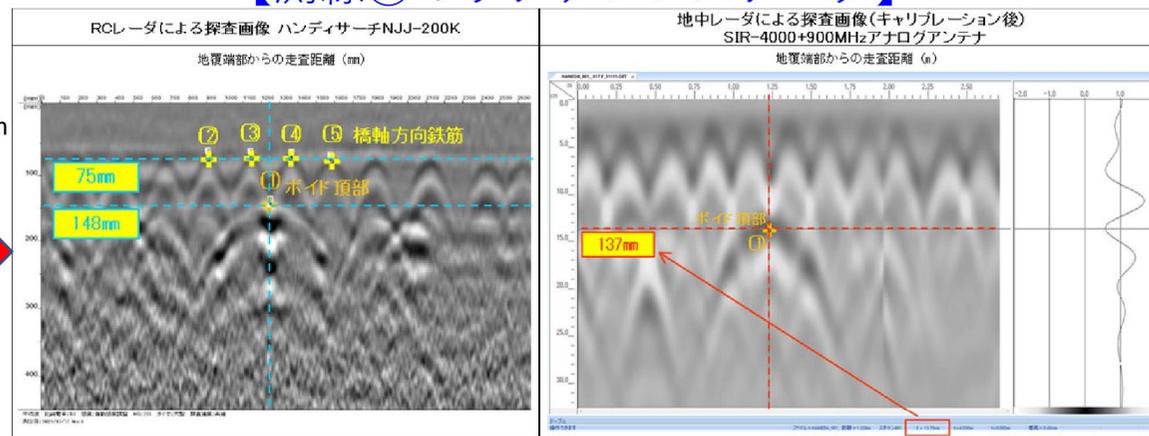
図-4.14 西側PCホロースラブ 床版上面ボイド管の検出結果

R3に実施した舗装撤去時、現位置でのレーダ探査結果

床版上面からボイド管までの距離は概ね一致

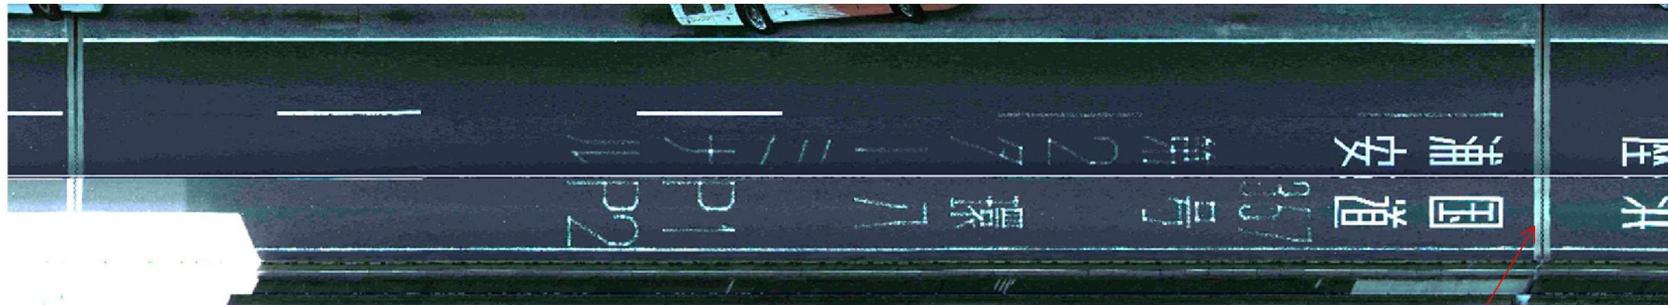
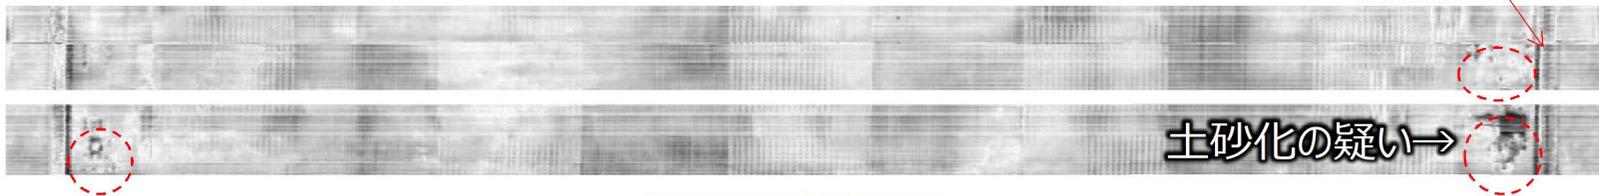
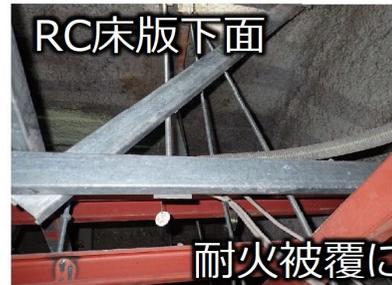
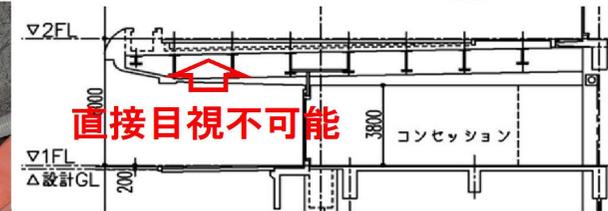
図-4.15 西側上層道路橋（ダブルデッキ）床版上面の劣化の検出結果

過去(H26)の埋設ジョイント劣化(N14)

伸縮装置ひびわれ

化粧板内部漏水

耐火被覆によりRC床版下面は点検困難

過去に、伸縮装置付近で舗装の異常があり、雨水の浸透などによってRC床版の上面の劣化が、進行している可能性がある。点検困難状況下での異常の検知に寄与する

によって RC 床版の上面の劣化が進行していると予想される。このことから、西側上層道路橋（ダブルデッキ）のような、床版下面からの点検が困難な状況下での異常の検知に、路面下レーダ探査技術が十分寄与する可能性が高いことが明らかとなった。

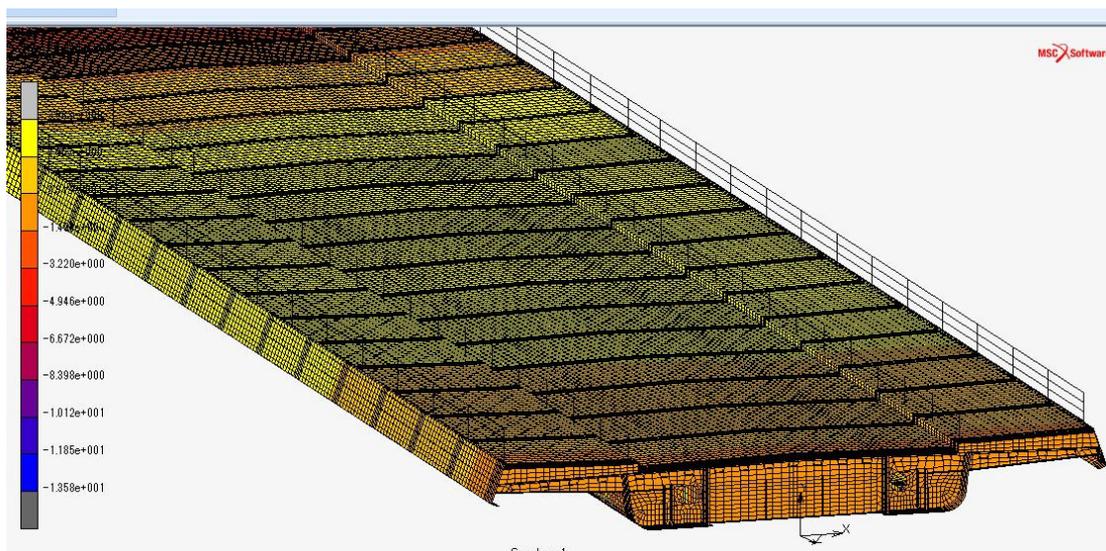
図-4.16 3次元 FEM モデル

3次元 FEM モデルは、デジタル野帳と組み合わせて、取得された変位データをもとに、仮想空間上で、橋梁の健全度判定、劣化予測を行う技術であり、既設橋梁の挙動を正確に再現可能なモデルを構築することが重要である。本委員会では、3D デジタル野帳を作成する環八跨道橋を対象に図-4.16 に示す 3 次元 FEM モデルを作成することしたが、作成した 3 次元 FEM モデルがどの程度精緻に作成されているかが重要なポイントである。

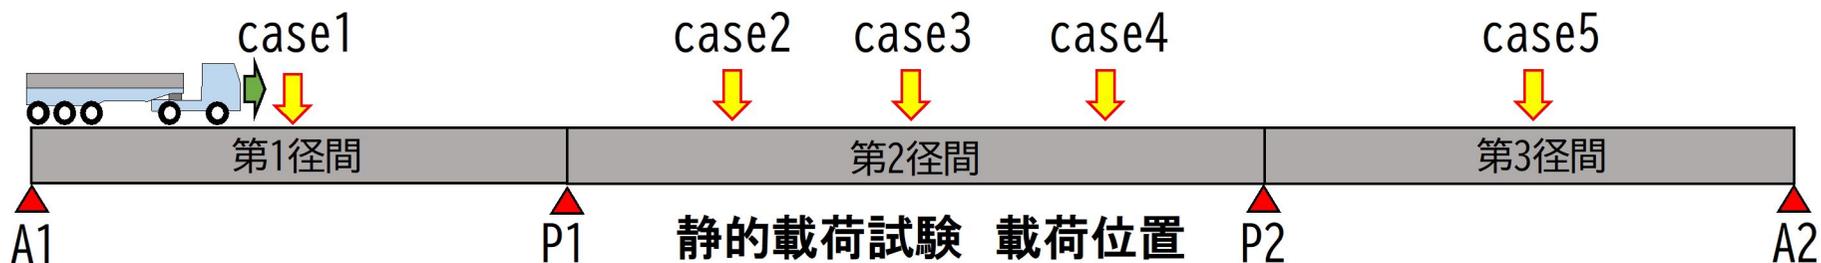
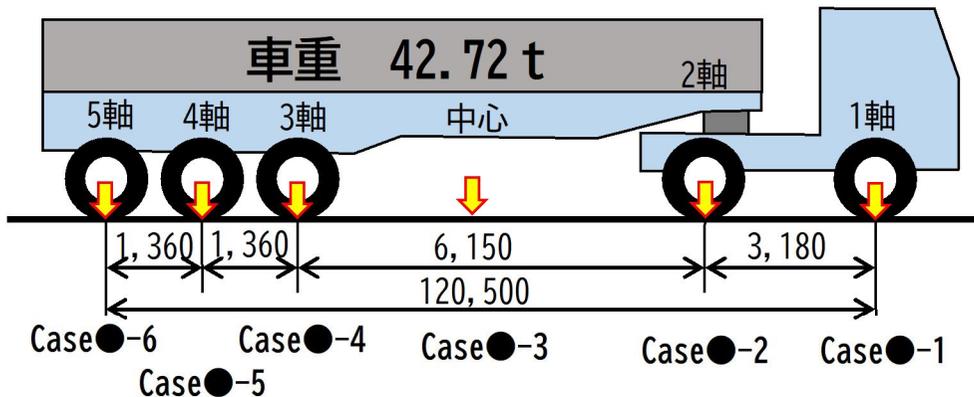
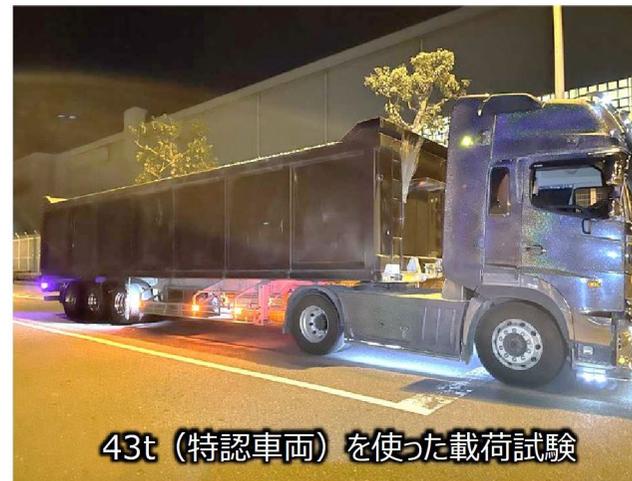
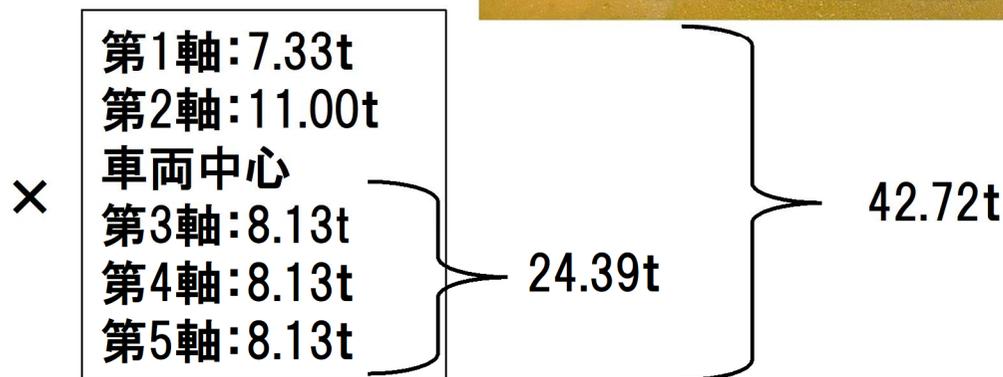
図-4.17 環八跨道橋における載荷試験概要

なお、載荷試験車両は、環八跨道橋が TT-43 で設計された橋梁であることを考慮し、

43 t 車両（特殊車両申請車両）によって載荷試験を行った。

また、静的載荷試験は、図-4.17 に示す位置に荷重車を停止させ載荷試験実施した。載荷ケースは [Case1：第1 径間中央] [Case2：第2 径間 1/4] [Case3：第2 径間中央] [Case4：第2 径間 3/4] [Case5：第3 径間中央] の5 ケースで荷重車の各軸（5 軸）と車両中心の6 軸位置で合計30 ケース実施した。動的載荷試験は、荷重車を20km/h の速度で走行車線の右寄り、中心、左寄りの3 ケースを各3 回走行した。

case	載荷位置
case1	第1径間中央
case2	第2径間 支間1/4
case3	第2径間中央
case4	第2径間 支間3/4
case5	第3径間中央

作製した三次元 FEM モデルと既設橋との差異を確認するには、既設橋を対象とした載荷試験を行い、実載荷時の各部材応力及び変位や支承変位を計測し、三次元 FEM モデルとの対比を行い、作成した FEM モデルの精緻化を図ることが求められる。環八跨道橋を対象に行った載荷試験の実施概要を図-4.17、載荷試験の結果概要を図-4.18 にそれぞれ示す。載荷試験は、静的、動的載荷試験及び応力頻度計測を行い、載荷試験によって計測された、実測値をもとに、FEM モデルのアップデートを図った。

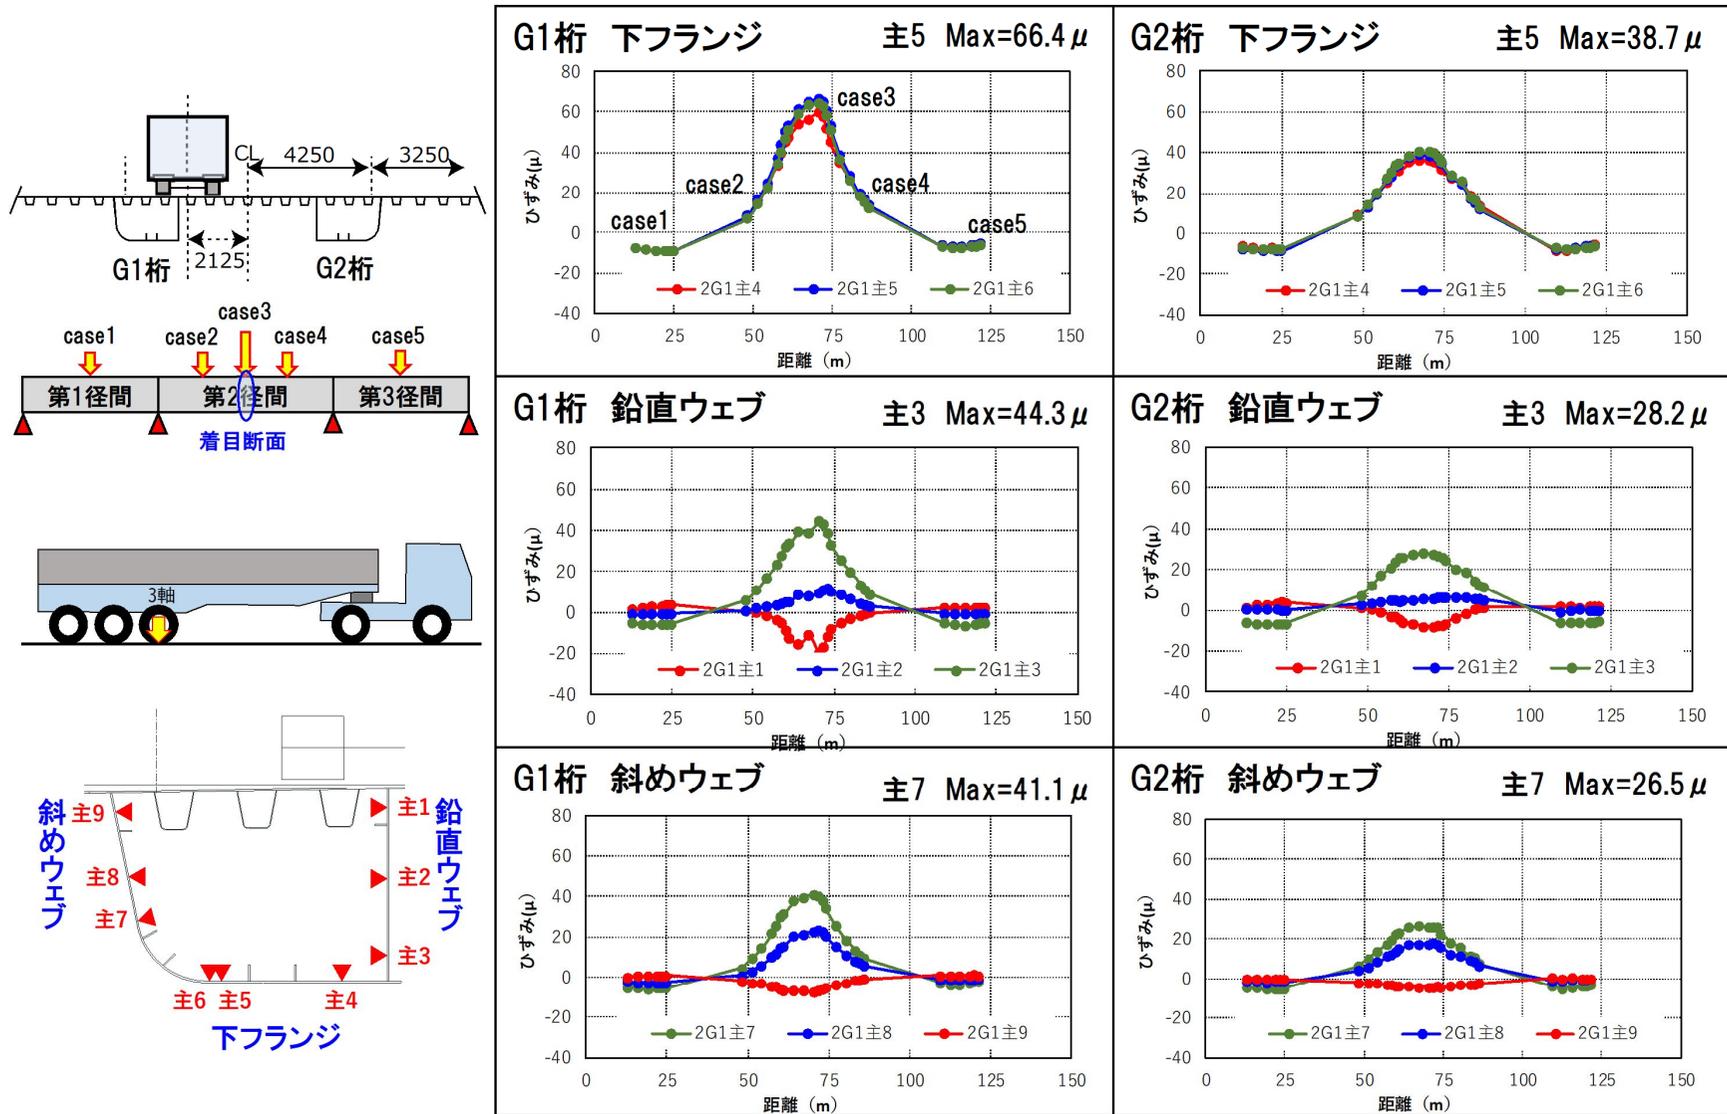
図-4.18 環八跨道橋における載荷試験結果

静的載荷試験結果 G1桁上に42t荷重車載荷時の影響線(第2径間支間中央)

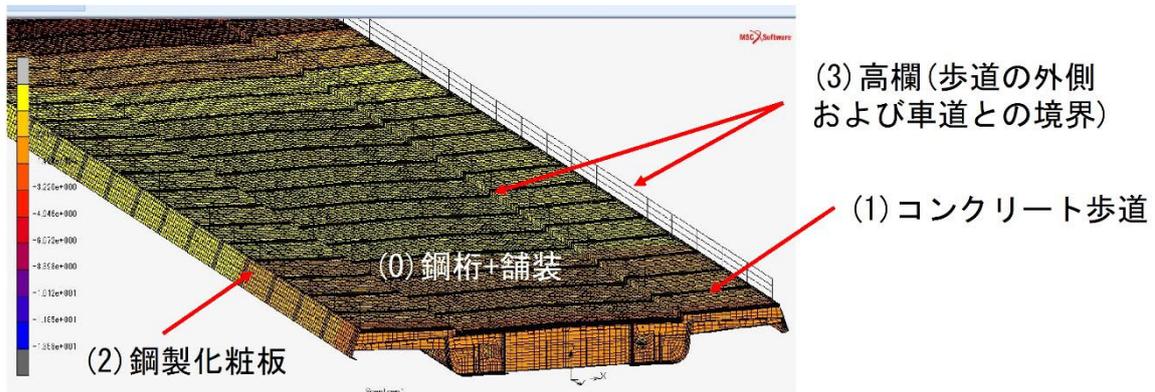
図-4.19 3次元 FEM モデルのアップデート

橋梁の各部位について、載荷試験結果等を参考に精緻にモデル化することにより、実測値に対して93%程度の再現性が確認された。図-4.19に3次元 FEM モデルのアップデートについて示す。今回、デジタルツインに使用する精緻なモデル化を検討したが、実測値に対して、図-4.20に示すような若干の乖離がある点については、ここで示すようにG1桁A2橋台支承の変位は実測値と解析値とで異なっており、可動支承の挙動が再現されていない可能性が示唆された。

G1桁・第2径間(中央径間)中央部でのひずみ

実測値は66.4 μ

モデル	ひずみ(μ)	実測値に対して(%)
鋼桁+舗装	87.2	131.3 (76.1%)
鋼桁+舗装+歩道	79.4	119.6 (83.6%)
鋼桁+舗装+歩道+化粧板	73.7	111.0 (90.1%)
鋼桁+舗装+歩道+化粧板+高欄	71.6	107.8 (92.7%)

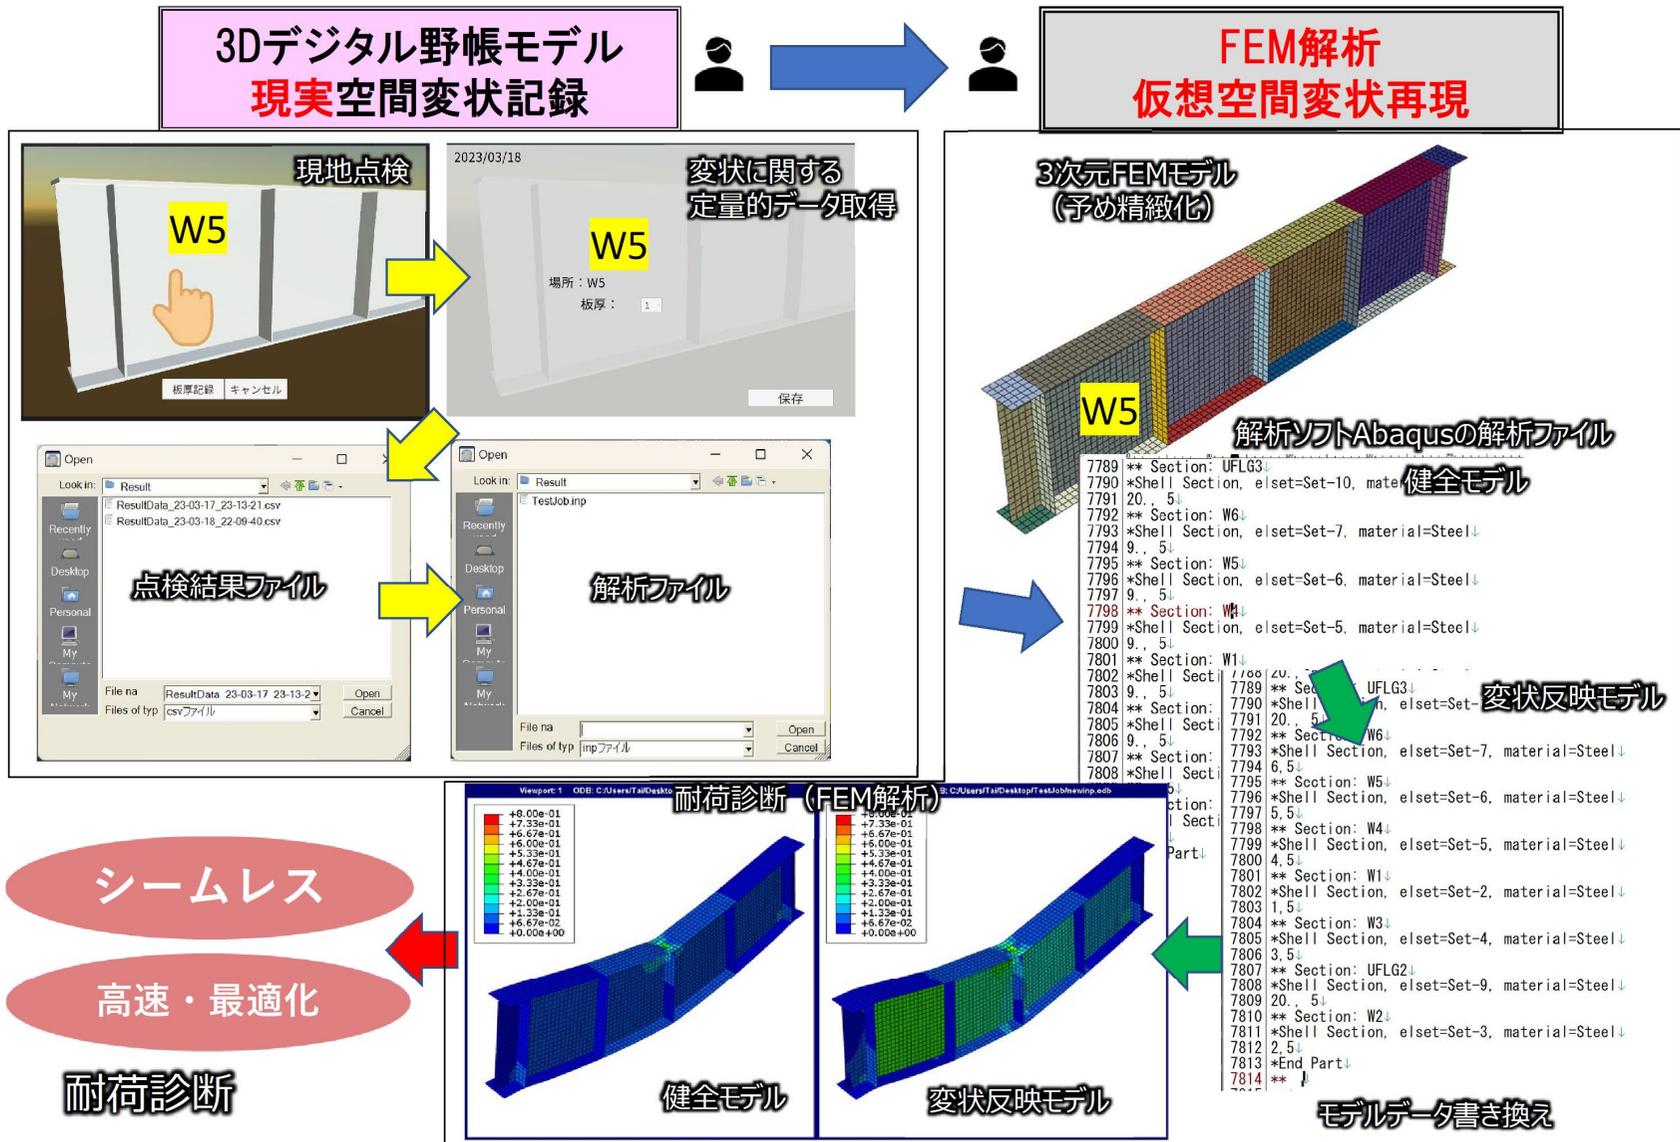
図-4.21 3D デジタル点検野帳とデジタルツインモデルの連携

4.2.2 で試行した 3D デジタル野帳システムとデジタルツインモデルとの連携方法について、図-4.21 に示す。

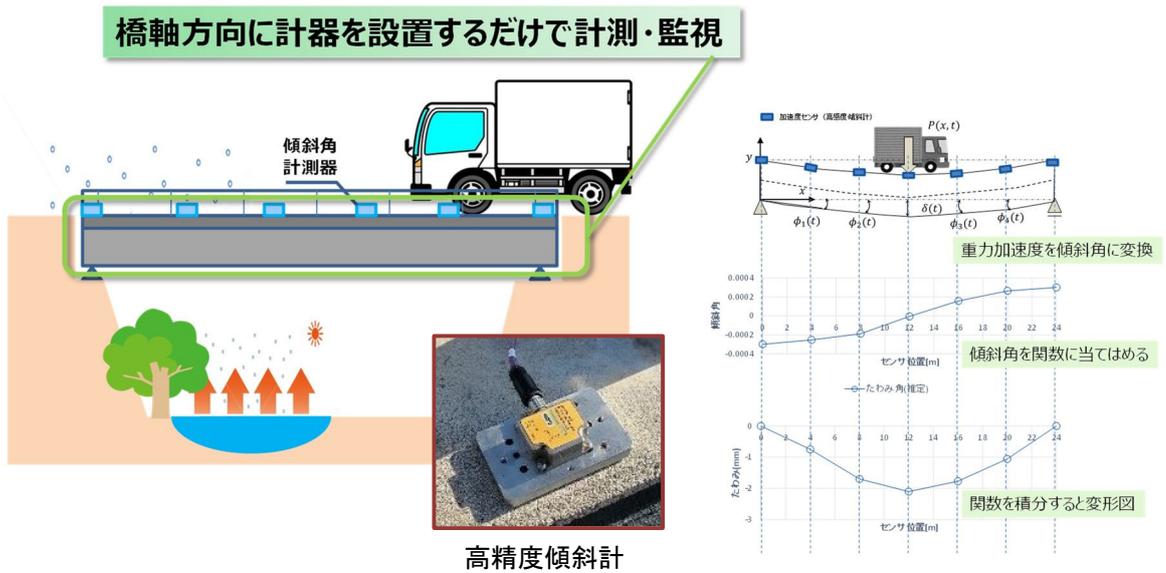
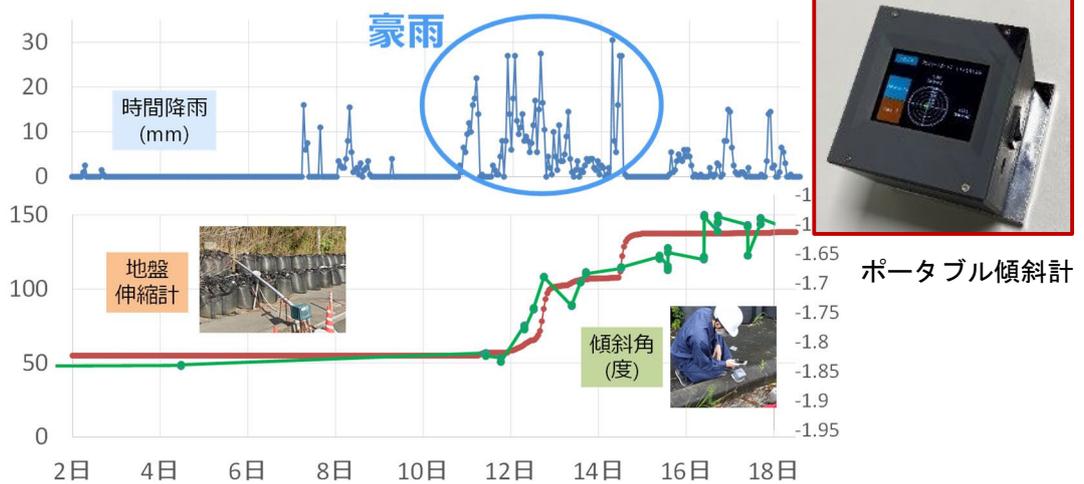
図-4.22 高精度傾斜計及びポータブル傾斜計

MEMSを活用した高精度傾斜計及びポータブル傾斜計について、それぞれの計測器の特徴を示す。高精度傾斜計は、構造物の微細な動きによる動的及び静的な変形量を計測し、表示することが可能である。また、ポータブル傾斜計は、構造物の微小な傾斜を簡易に計測することが出来、計測したデータをIoT端末とクラウドを介して、何処でも表示、保存が可能な機器である。今回、両計測器について、汎用性と精度について検証を行った。図-4.22に高精度傾斜計及びポータブル傾斜計の概要を示す。

高精度傾斜計及びポータブル傾斜計は、MEMS を活用した計測機器であり、構造物に荷重が作用した時に生じる微細な傾斜角から、構造物の変形形状を示すことが可能である。MEMS (Micro-Electro-Mechanical Systems) とは、近年採用が急速に伸びているマイクロサイズの電気機械システムで加速度を高精度で計測する計測器である。
