4. インフラスマートマネジメント手法の検討

4.2 インフラスマートマネジメントシステム

4.2.2 定期点検のデジタル化技術

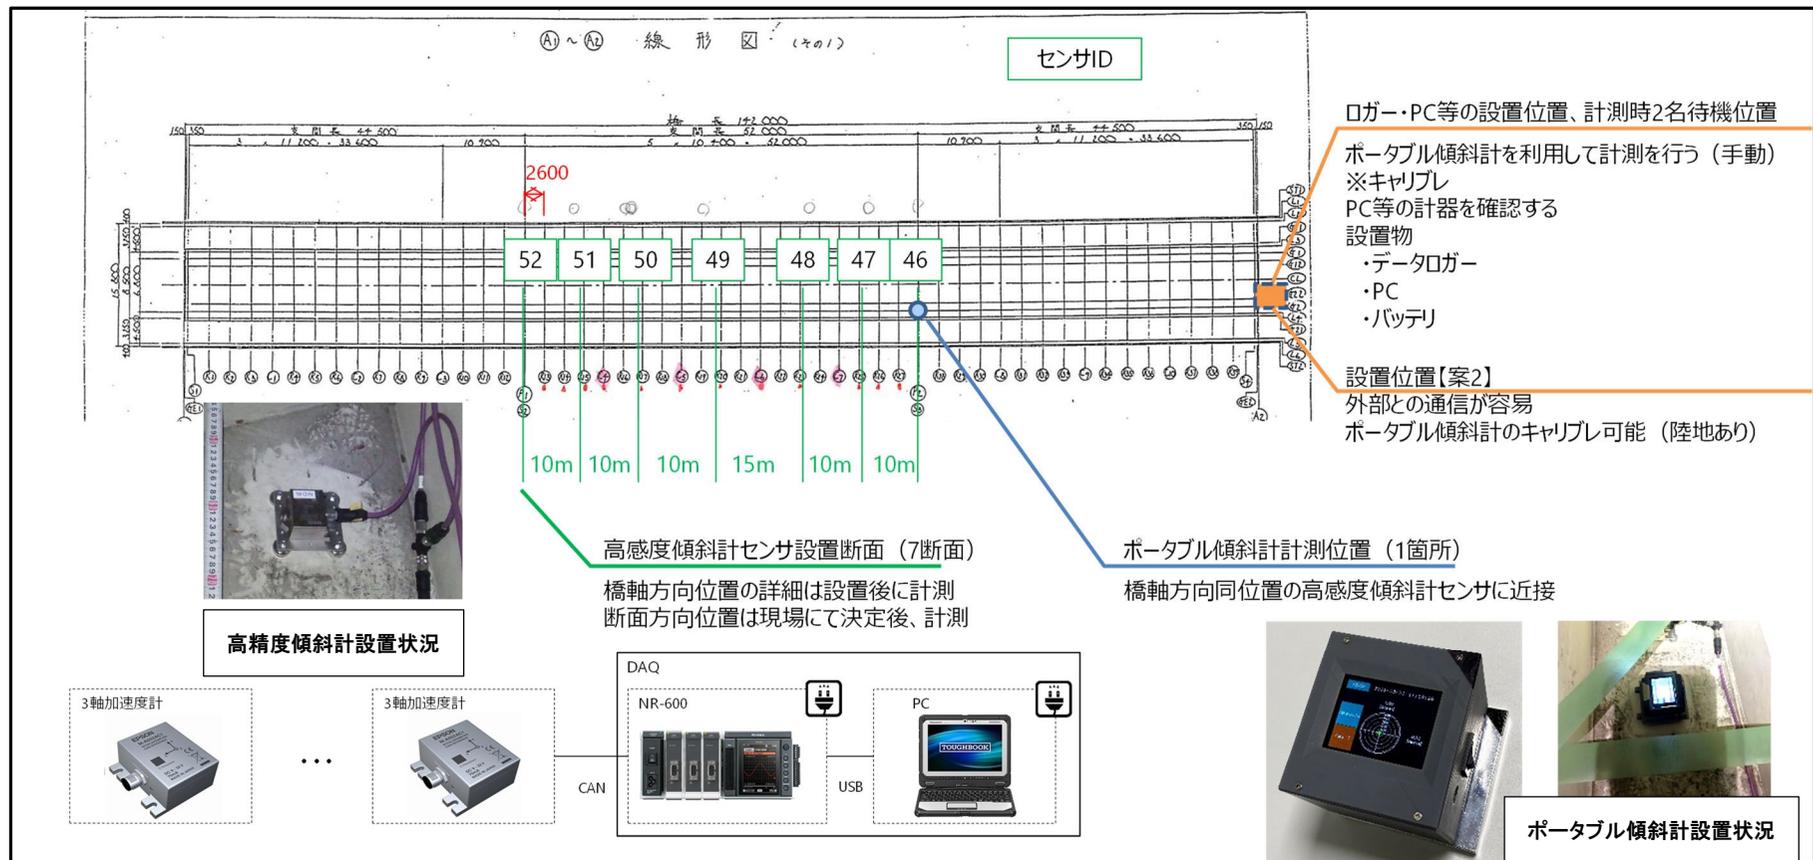
図-4.23 高精度傾斜計及びポータブル傾斜計

図-4.23 に環八跨道橋の高精度傾斜計とポータブル傾斜計の精度検証を行った機器設置の詳細を示す。

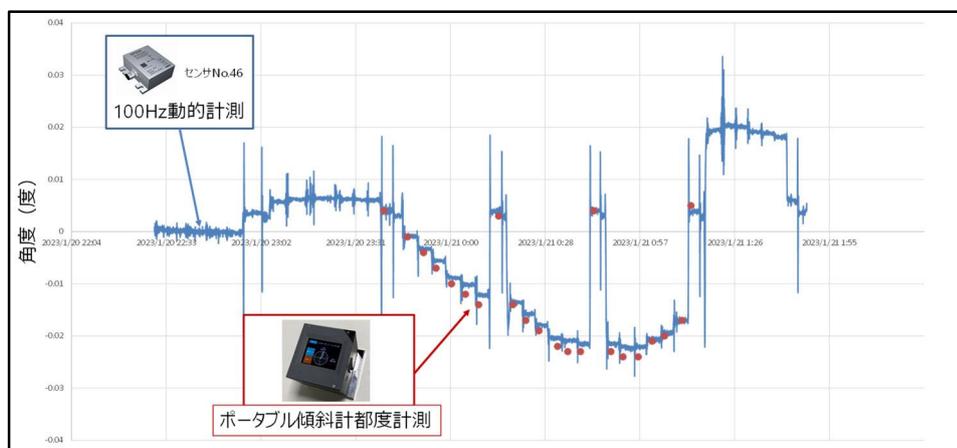
図-4.24 高精度傾斜計とポータブル傾斜計の計測傾斜角度

図-4.24 に動的載荷試験実施時の高精度傾斜計とポータブル傾斜計それぞれの計測角度を示す。青実線が高精度傾斜計、赤丸がポータブル傾斜計の実測計測値であるが、図でも明らかなように計測値は一致している。

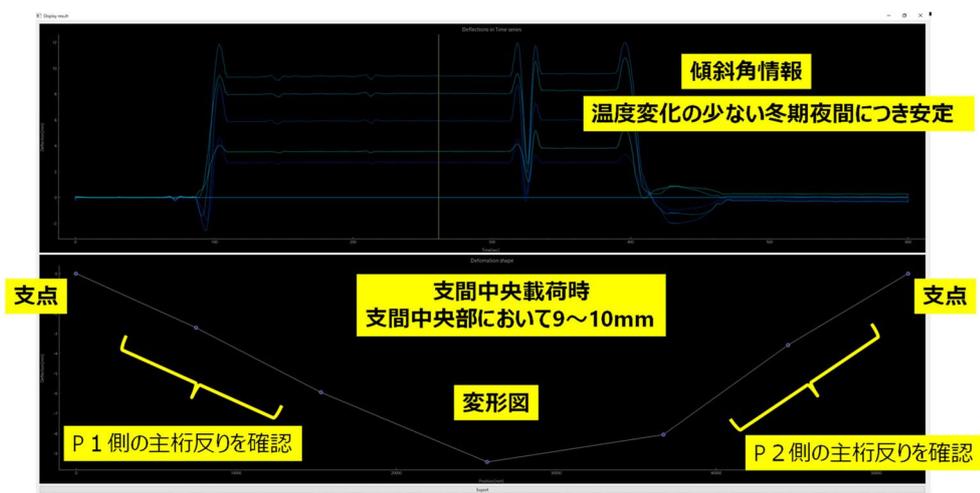
図-4.25 高精度傾斜計による主桁変形（動的 42T 載荷試験時）

また、図-4.25 に高精度傾斜計による G1 桁の変形図を示す。ここに示す精度検証から、車両が通行時の桁の動きや変形状態を確認する方法として、高精度傾斜計の活用可能と判断できる。また、ポータブル傾斜計は、計測必要箇所に容易に運搬、設置することが可能であり、クラウドを介して計測データをデータベース等に保存、表示が可能なることから要求性能を満たしていると判断される。ポータブル傾斜計の活用方法として、直近に迫った JR 羽田アクセス線の工事による既存道路橋の受け変えや近接工事による影響確認時に当該計測器の活用が想定される。

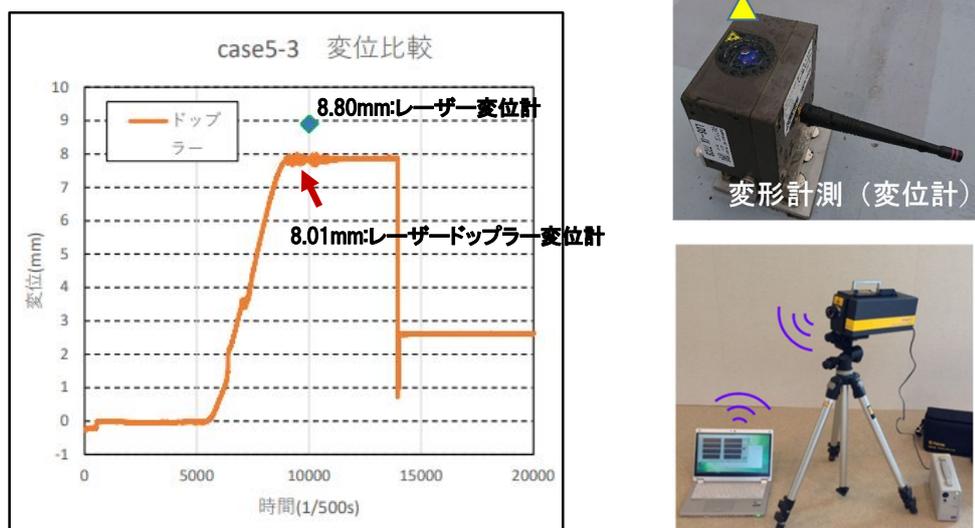
図-4.26 レーザー式とレーザードップラー式変位計比較

構造物の変位を計測する方法としては、従来機械式変位計測器を使用していたが、近年はレーザー式変位計の使用が急速に増えている。今回環八跨道橋の動的載荷時の主桁変位計測には、レーザー式変位計を使用しているが、中央径間は主要幹線道路が桁下にある、一般的なレーザー式変位計は据え付けが困難なことから、レーザードップラー式変位計を使うこととした。レーザードップラー式変位計は、レーザー光を使用して対象構造物表面の動きによって光の周波数が変化するドップラーシフトを検出し、速度や変位を計測する仕組みである。図-4.26は、レーザー式変位計が設置できる環八跨道橋の側径間で精度検証した結果を示している。レーザー式変位計で計測した変位量8.80mmに対しレーザードップラー式変位計で計測した変位量が8.01mmであり、誤差0.79mmである。また、図-4.27に中央径間のレーザードップラー式変位計と先に示す高精度傾斜計の計測結果を示した。レーザードップラー式変位計で計測した変位量最大値12.0mm、最小値2.9mmに対し、高精度傾斜計で計測した変位量最大値11.2mm、最小値3.1mmと最大値で0.8mm、最小値で0.2mmであった。

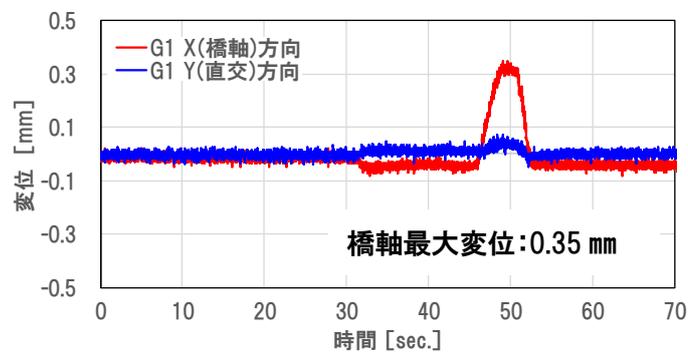
図-4.28 変位計測結果：レーザー式変位計

次に、支承の変位を計測する目的で、レーザー式変位計と従来使用していた機械式接触変位計の計測結果を示す。機械式接触変位計は、計測器に土砂や塵埃が堆積すると精度が低下することから、今回、レーザー式変位計が代替できるか精度検証を行った。図-4.28 はレーザー式変位計の計測結果、図-4.29 は、機械式接触式変位計の計測結果を示す。

橋軸方向最大値の比較では、レーザー式変位計が 0.35mm に対し、機械式接触式変位計は 0.40mm と 0.05mm の差異が確認された。支承の変位による道路橋の健全性を判断する方法としては、従来の機械式接触変位計が実績は多いが、今回の精度検証結果からレーザー式変位計でも十分性能は満足する結果である。

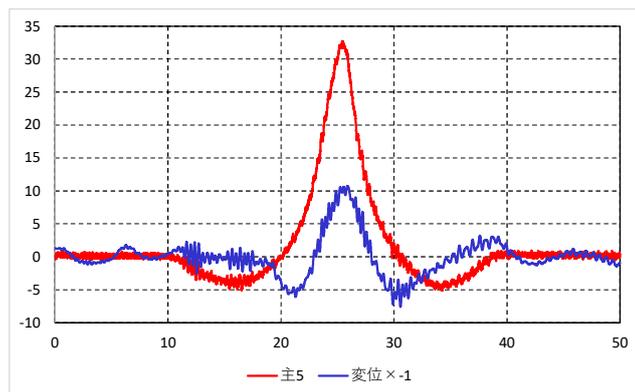
図-4.30 MEMS とひずみゲージデータの比較

MEMS の変位データとひずみゲージの応力ひずみデータの動きについて、対比した結果を図-4.30 に示す。比較した目的は、荷重車が通行した際にどの程度同様な動きをするかを確認する目的であることから、精度検証とは趣旨が異なっている。なお、走行した荷重車の重量は 20 トンである。環八跨道橋が箱桁であることから、動きには変位とひずみには差異があるが、同傾向の動きをしていると判断する。
