(3) 環境影響評価の体系的総括等（埋立地の存在及び供用）

9.2.2 新たな取り組み

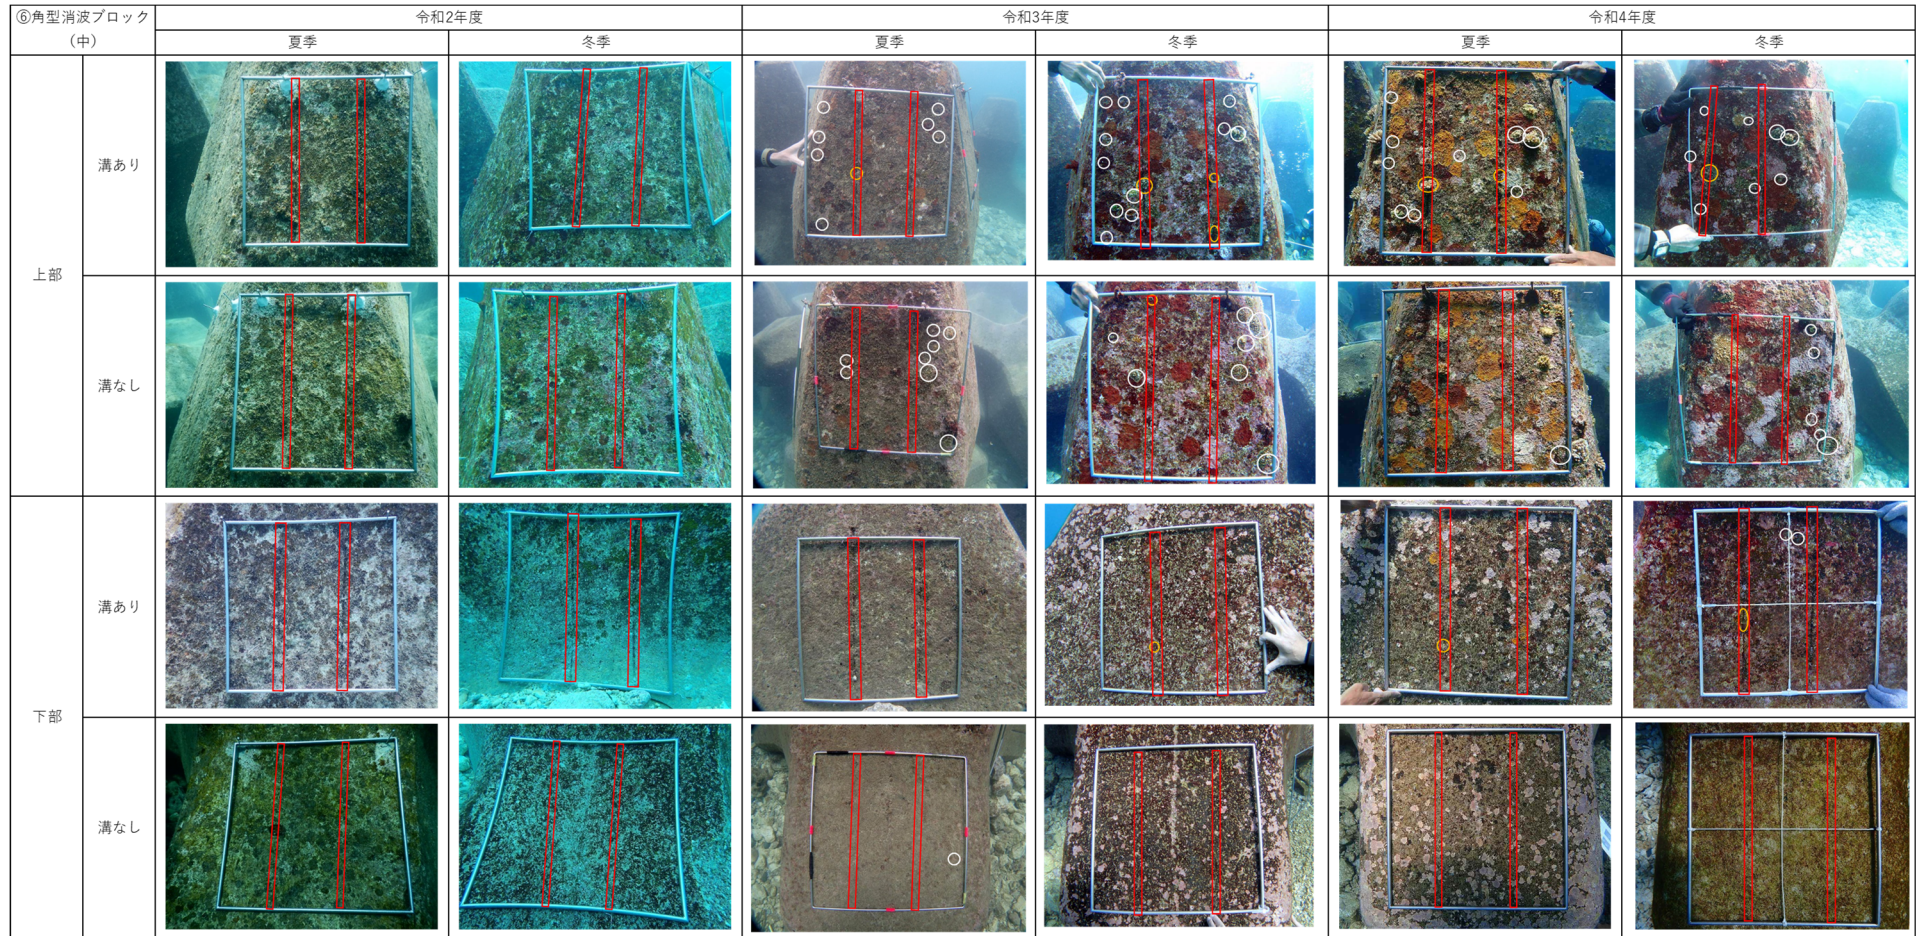
図一 9.2.3 (6) 溝加工と同様の範囲を設定した部分に加入したサンゴ類の状況の例⑥

注1：橙色の枠線は溝加工部（溝あり）及び溝加工と同様の範囲を設定した部分（溝なし）へ加入した群体を示す。白色の枠線は、溝加工部（溝あり）及び溝加工と同様の範囲を設定した部分（溝なし）以外へ加入した群体を示す（橙色の枠線に囲まれた群体は、p9-125のグラフにおいて、「溝あり」として計数し、白色の枠線に囲まれた群体は計数していない。

注2：「大」「小」はブロックの大きさを表す。上部は凡そ水深1～2m、下部は凡そ水深8～9mを指す。

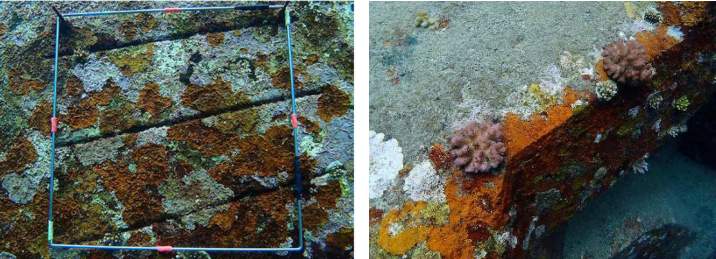
⑥⑦角型消波ブロック (中)	設置後 5年	<ul style="list-style-type: none"> ・溝がある方が底生動物の出現種類が多い。 ・サンゴ類、海藻類は溝の有無に関わらず確認された。

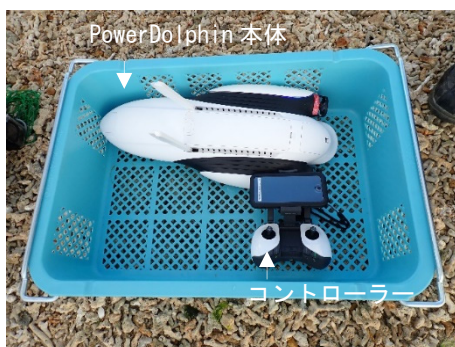
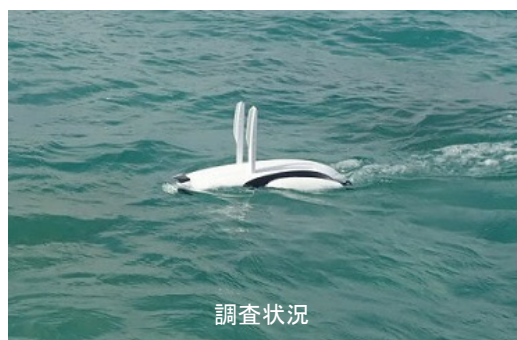
図ー 9.2.9 水上ドローン外観および調査状況

- 使用機材：水上ドローン PowerDolphin（PowerVision社製）（図ー 9.2.9）
- 専用コントローラーにより、測線を沿うように航行させた。
- 機体に搭載したカメラにより、海底の動画撮影を実施した。
- 動画撮影位置は、水上ドローンに搭載されたGPSにより測位した。

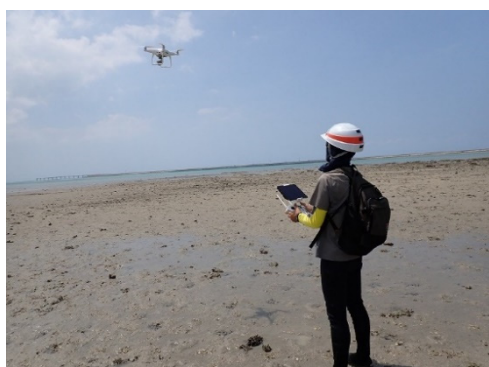
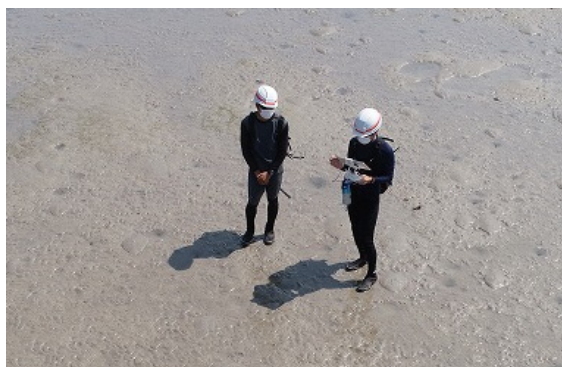
図－ 9.2.16 作業状況

項目	条件
高度	・ 海拔 30m 以下
飛行禁止範囲	・ B 滑走路島東側沿岸から 50m 以上離れて飛行 ・ ヘリパッドからの離着陸経路に近接するエリアは除外
飛行時留意点	① 飛行予定地点周辺は、有視界飛行により那覇空港を離着陸する航空機 (小型機、ヘリコプター) が飛行する可能性のあるため、これらの航空機の往来には十分注意して無人航空機を飛行させること。 ② 無人航空機を操縦中に周辺を往来する航空機を視認した場合は、速やかに無人航空機と航空機との間に安全な間隔を確保すること。

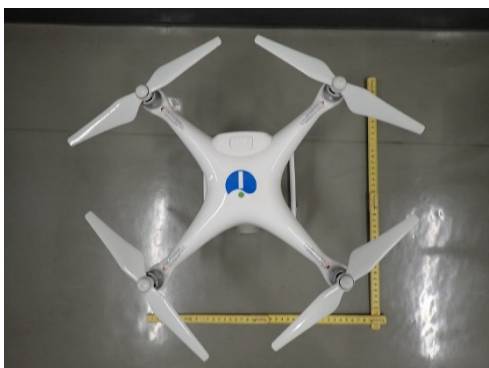
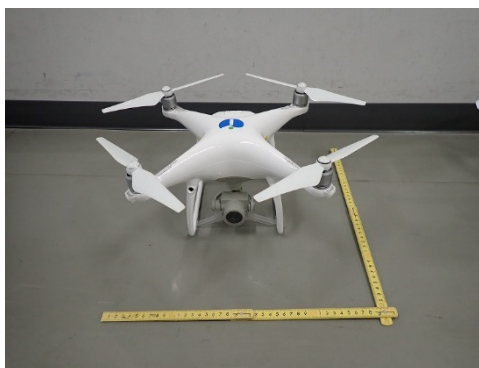
図－ 9.2.17 ドローン外観

観察項目	内容
調査位置	図－ 9.2.15 に示す範囲
航空写真の取得	ドローンにより実施
ドローンの機種	Phantom 4 Advanced、Phantom 4 Pro (いずれも DJI 社製)
飛行高度	30m (大阪航空局より指示)
海草藻場の被度	航空写真を基に海草の分布状況を確認

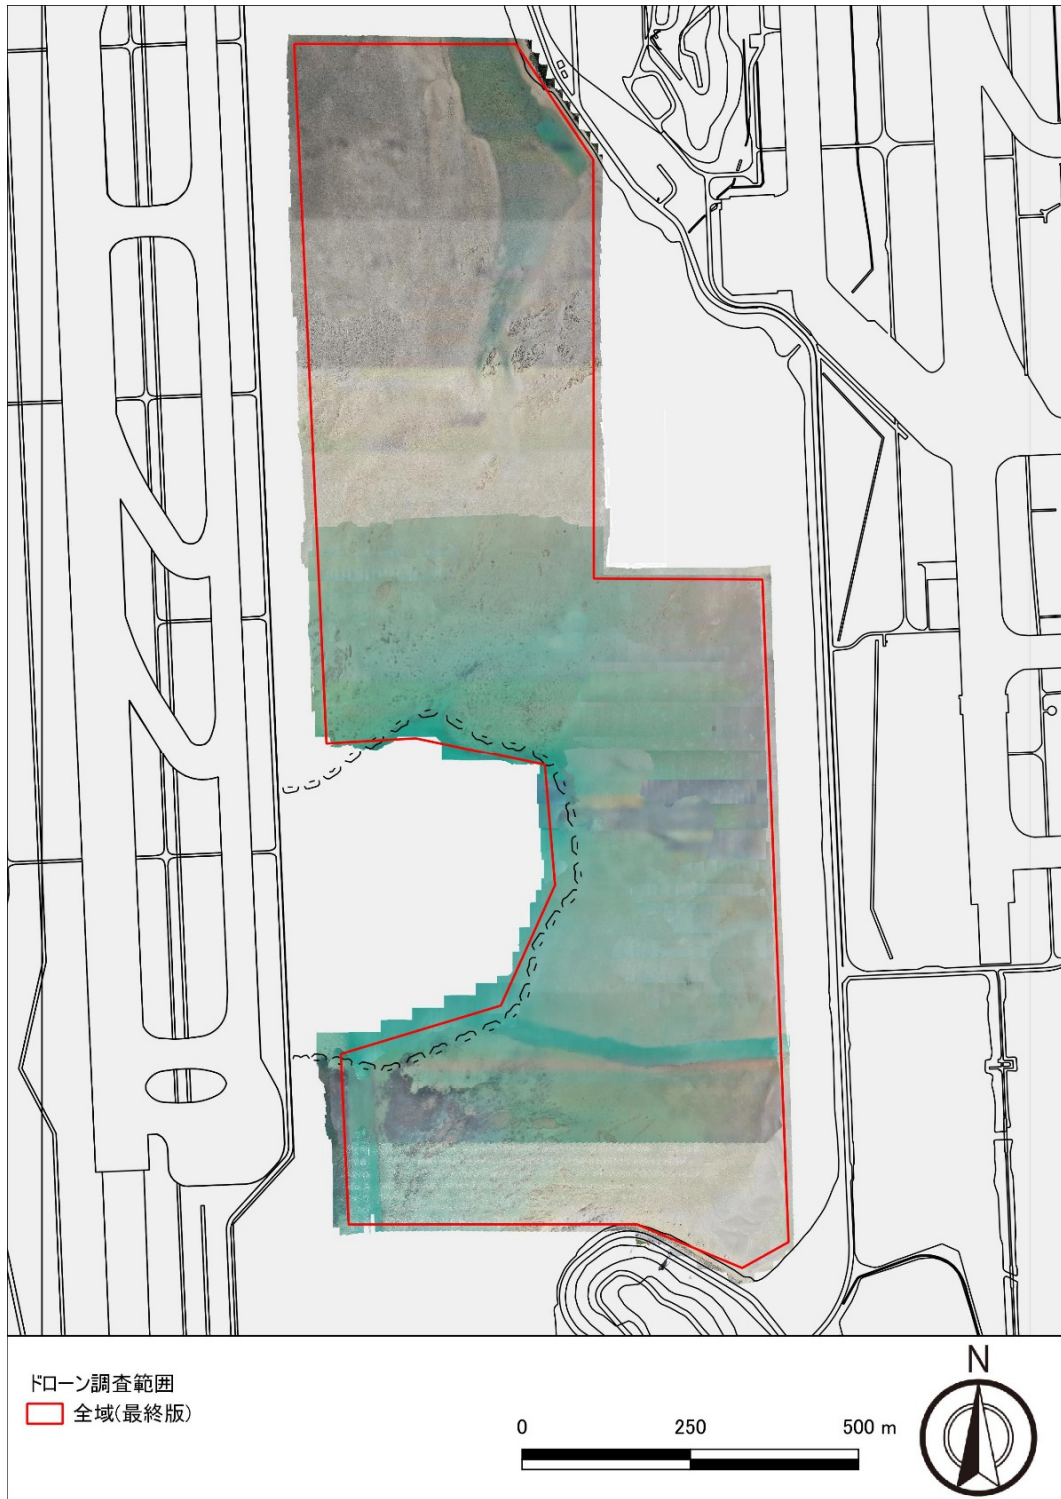
図－ 9.2.18 ドローンにより作成した航空写真

ドローンによる空撮結果は図－ 9.2.18 に示すとおりである。

9 月の撮影では強風のため海面反射が強く、海底状況を十分に確認できなかったため、10 月にも撮影を実施した。これら撮影結果を基に、海底状況を把握できる写真を合成し、閉鎖性海域の航空写真を作成した。

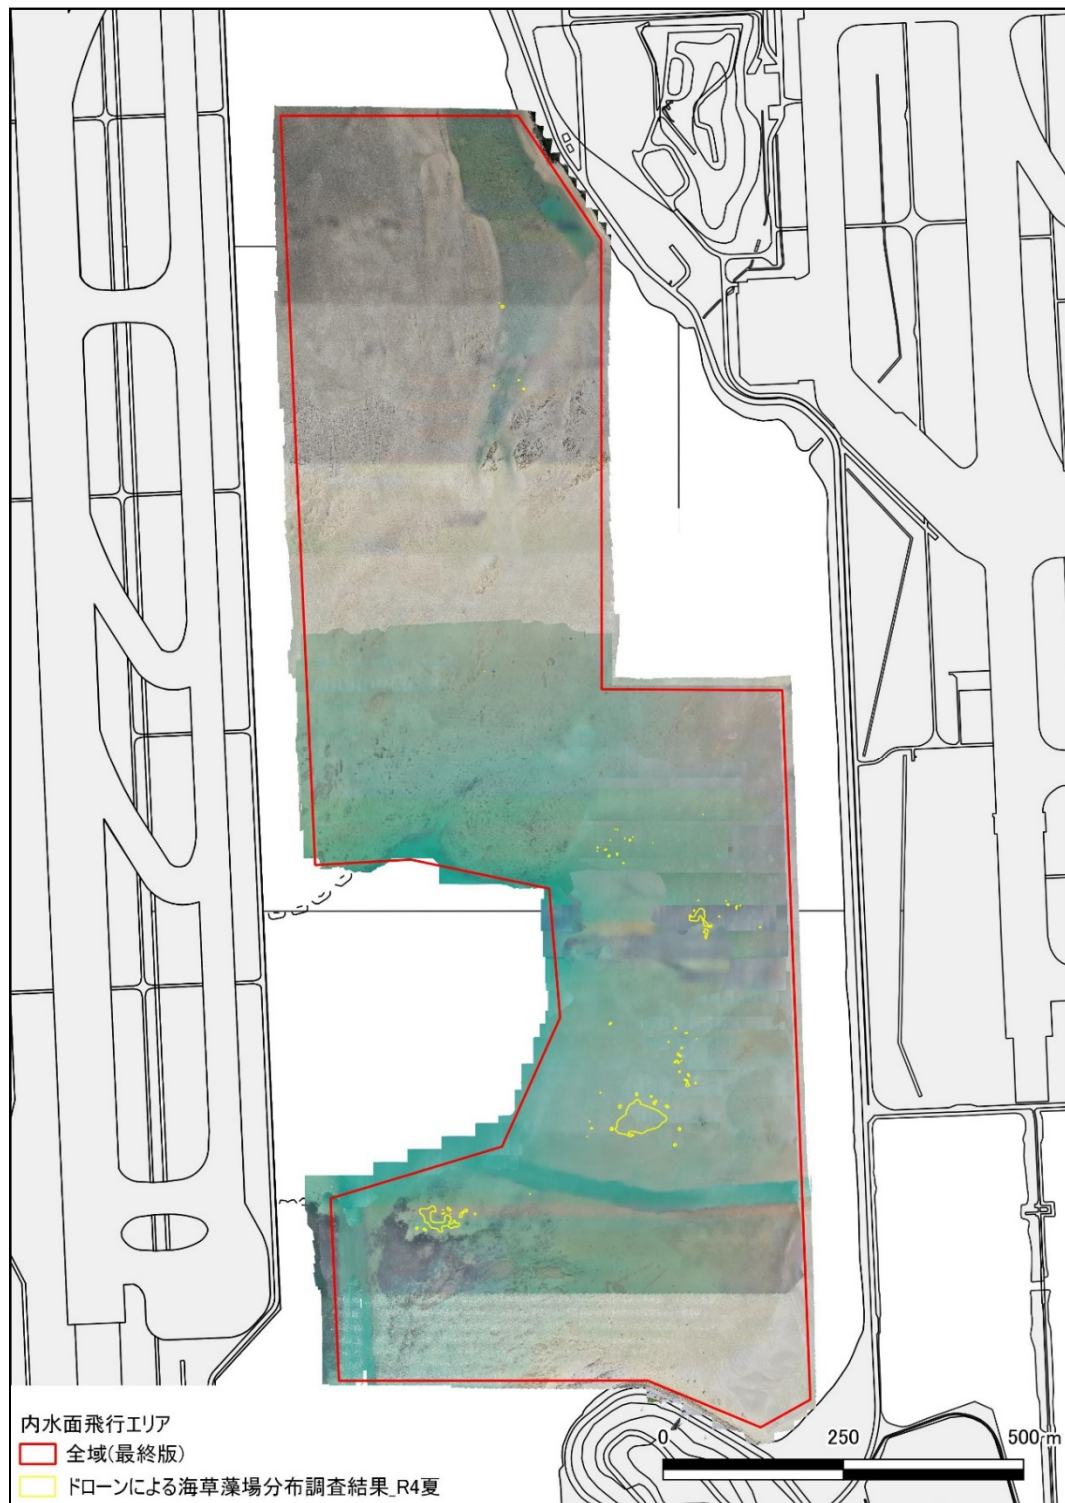
図－ 9.2.19 ドローンにより把握した海草藻場分布範囲

航空写真を基に海草の被度を確認した。確認結果は図－ 9.2.19 に示すとおりである。

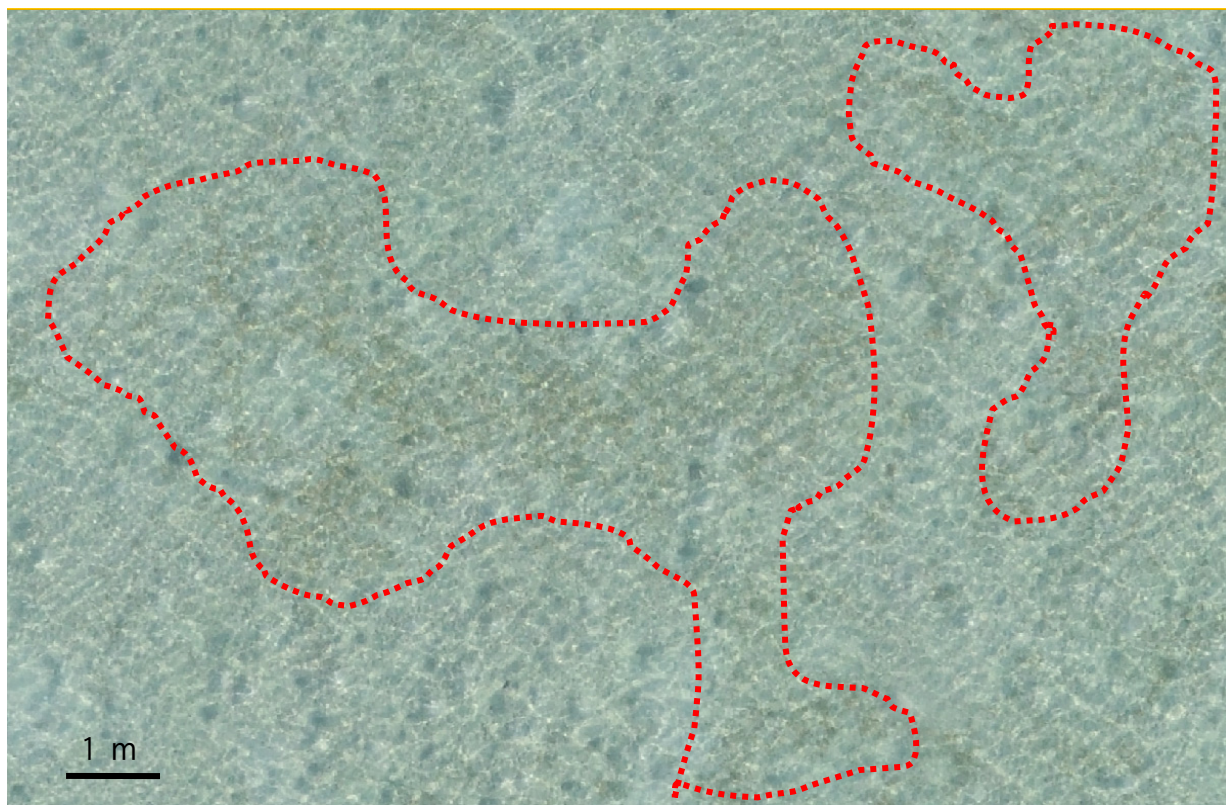
図一 9.2.20 海草藻場

海草藻場は図－ 9.2.20 に示すように、やや茶色がかかった緑色として確認された。海草藻場は点在する状況であった。

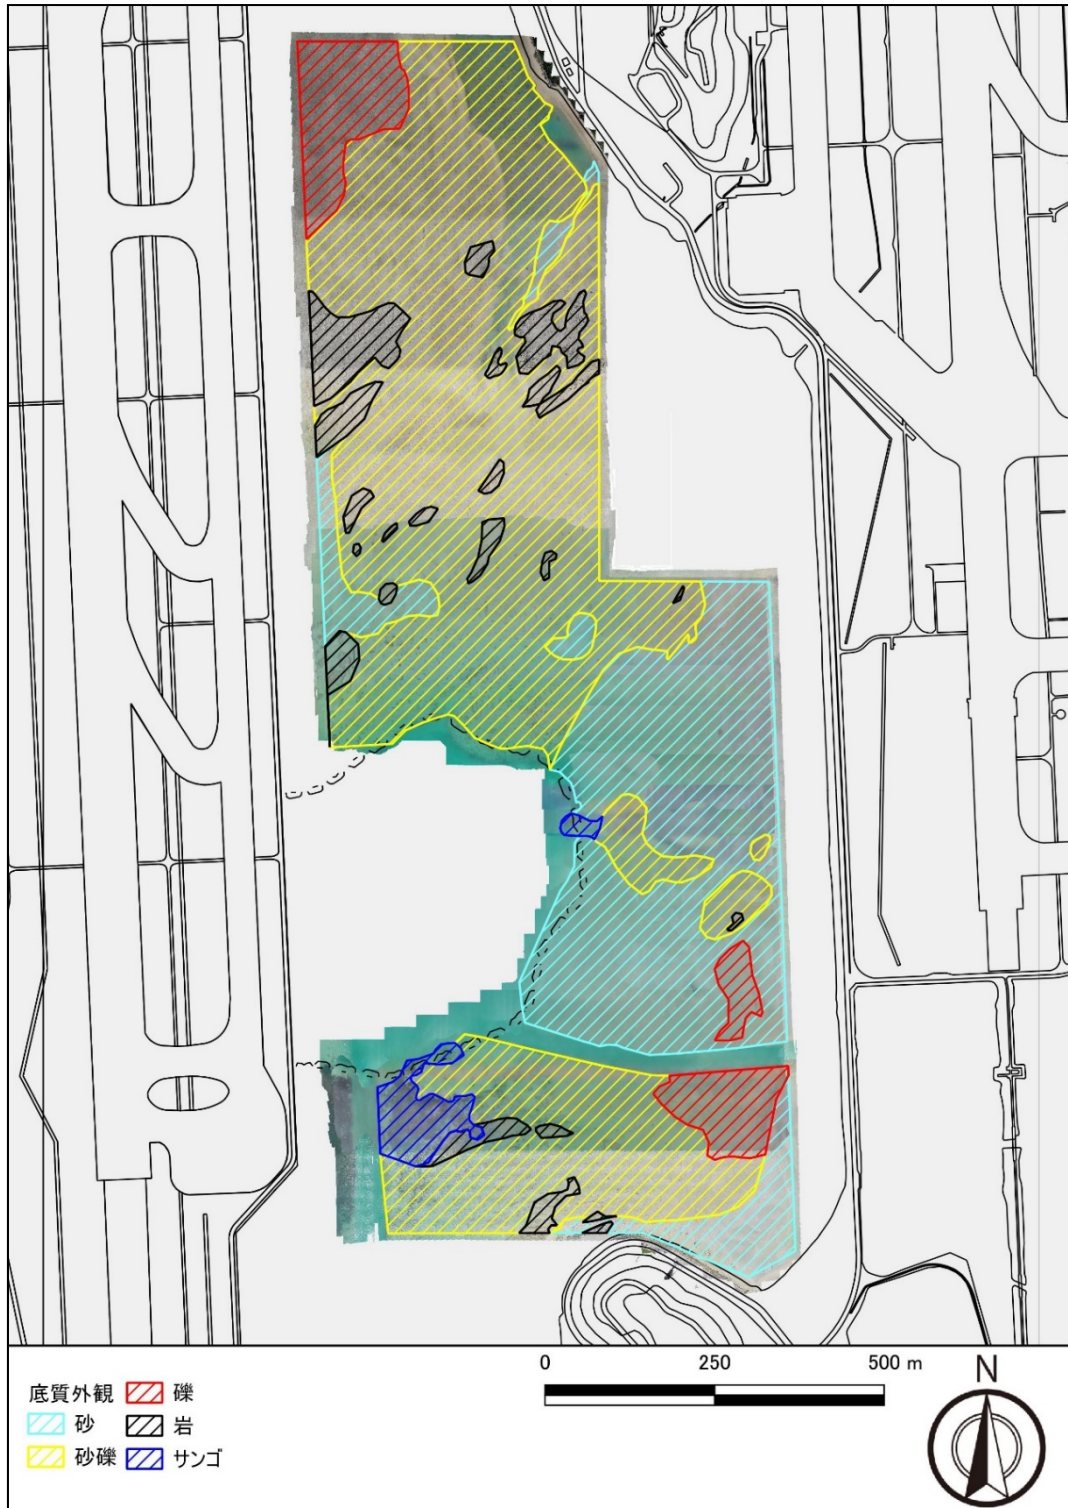
図- 9.2.21 ドローンにより把握した底質の概略

航空写真を基に優占する底質を砂、砂礫、礫、岩、サンゴと概略的に分類した。底質の概略は図-9.2.21に示すとおりである。

なお、サンゴは、生存サンゴの被度が10%以上と推定される範囲を記載した。
