# 事後調査計画について

## ヘリコプターの運航に係る騒音の調査手法及び評価方法

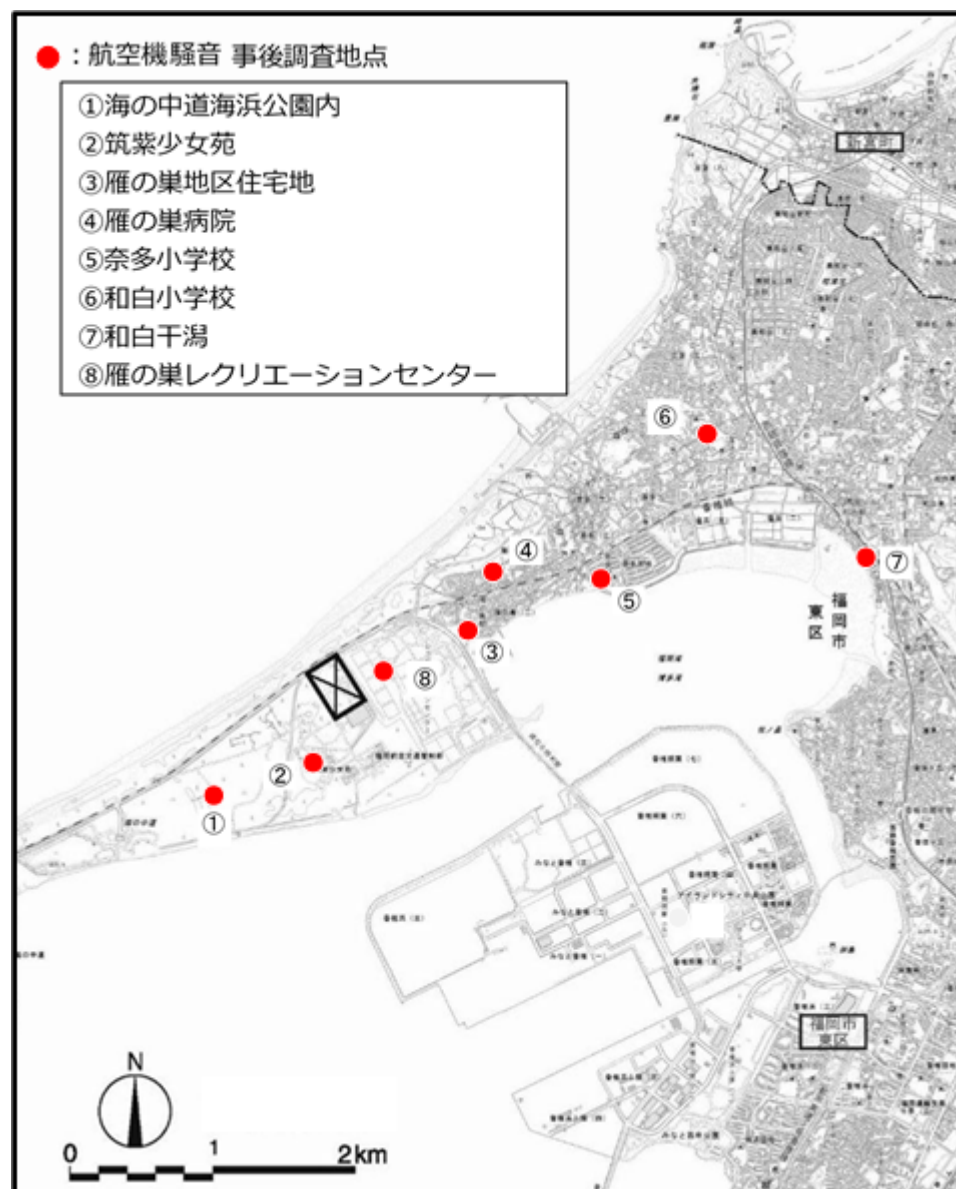
| 調査項目 | 航空機騒音 |
|---|---|
| 調査地点 | <ul style="list-style-type: none"><li>①8地点<br/>(環境影響評価手続きの航空機騒音調査地点)</li><li>②③ヘリポート</li></ul> |

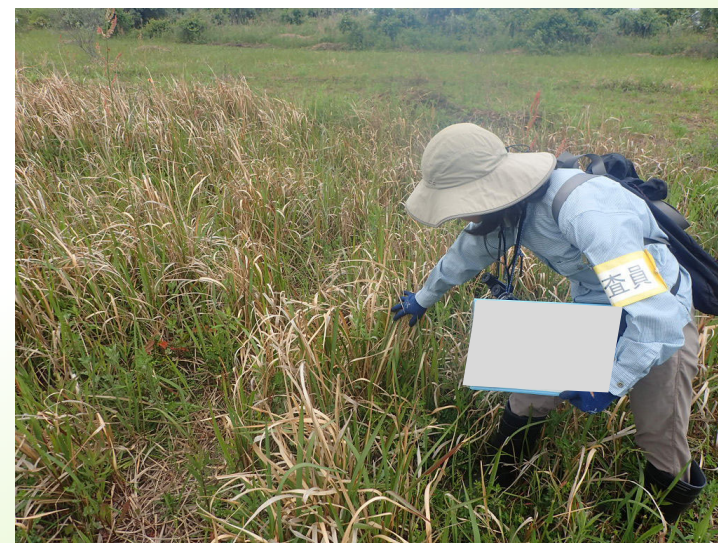
| 調査方法 | ①事後調査項目に係る環境の状況<br>・目撃法、フィールドサイン法（個体数、巣等を記録）、現地踏査（相観植生）<br>②事後調査項目に係る環境保全措置の実施状況<br>・既存資料調査及び現地調査 |

▼事前調査における実施状況写真（参考）

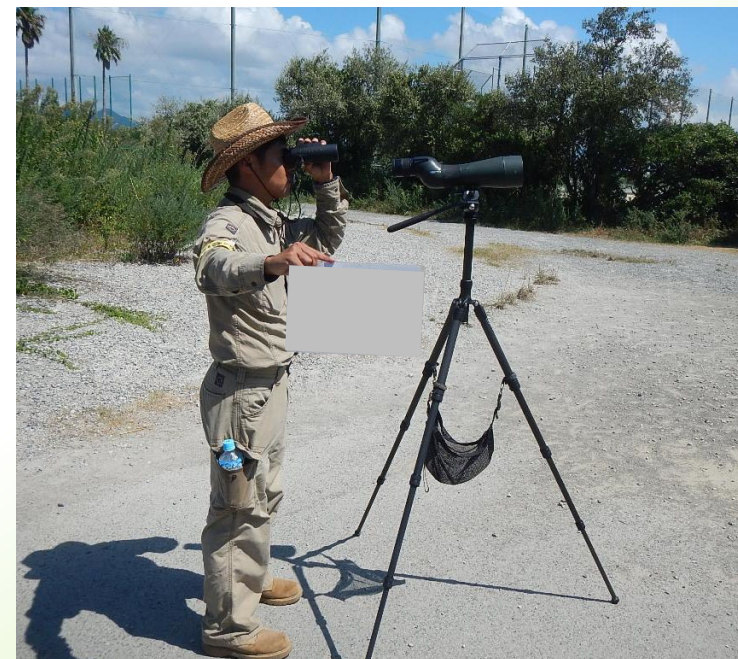
| 調査項目 | 陸生動物（鳥類） |
|---|---|
| 調査方法 | ①事後調査項目に係る環境の状況<br>・ 定点観察法（種類、個体数、行動特性〔休息、採餌、繁殖行動等〕、飛翔高度〔10m単位〕、飛翔コースを記録）<br>②事後調査項目に係る環境保全措置の実施状況<br>・ 既存資料調査及び現地調査 |

▼環境影響評価時における実施状況写真 (参考)

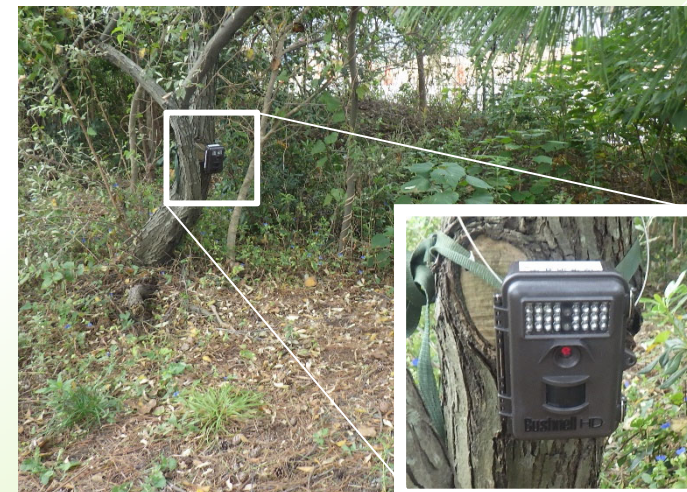
| 調査方法 | ①事後調査項目に係る環境の状況<br>・無人撮影法（無人撮影装置による撮影、室内分析）<br>②事後調査項目に係る環境保全措置の実施状況<br>・既存資料調査及び現地調査 |

▼ 事前調査時における設置状況写真（参考）
