## 2. 土地利用状況図面集

年度	平成17年度	図面番号	2-1
工事名	東京国際空港臨海地区 貨物ターミナル整備・運営事業		
図面名称	土地利用状況調査 過去の土地利用状況図		
前尺	1/5000	単位	㎡
年月	平成17年7月	組数	-
国土交通省 東京航空局

年度	平成17年度	図面番号	2-2
工事名	東京国際空港国際線地区 貨物ターミナル整備・運営事業		
図面名称	土地利用状況図面集 現況施設配置平面図		
縮尺	1/5000	単位	m
年月	平成17年7月	組数	-
国土交通省 東京航空局

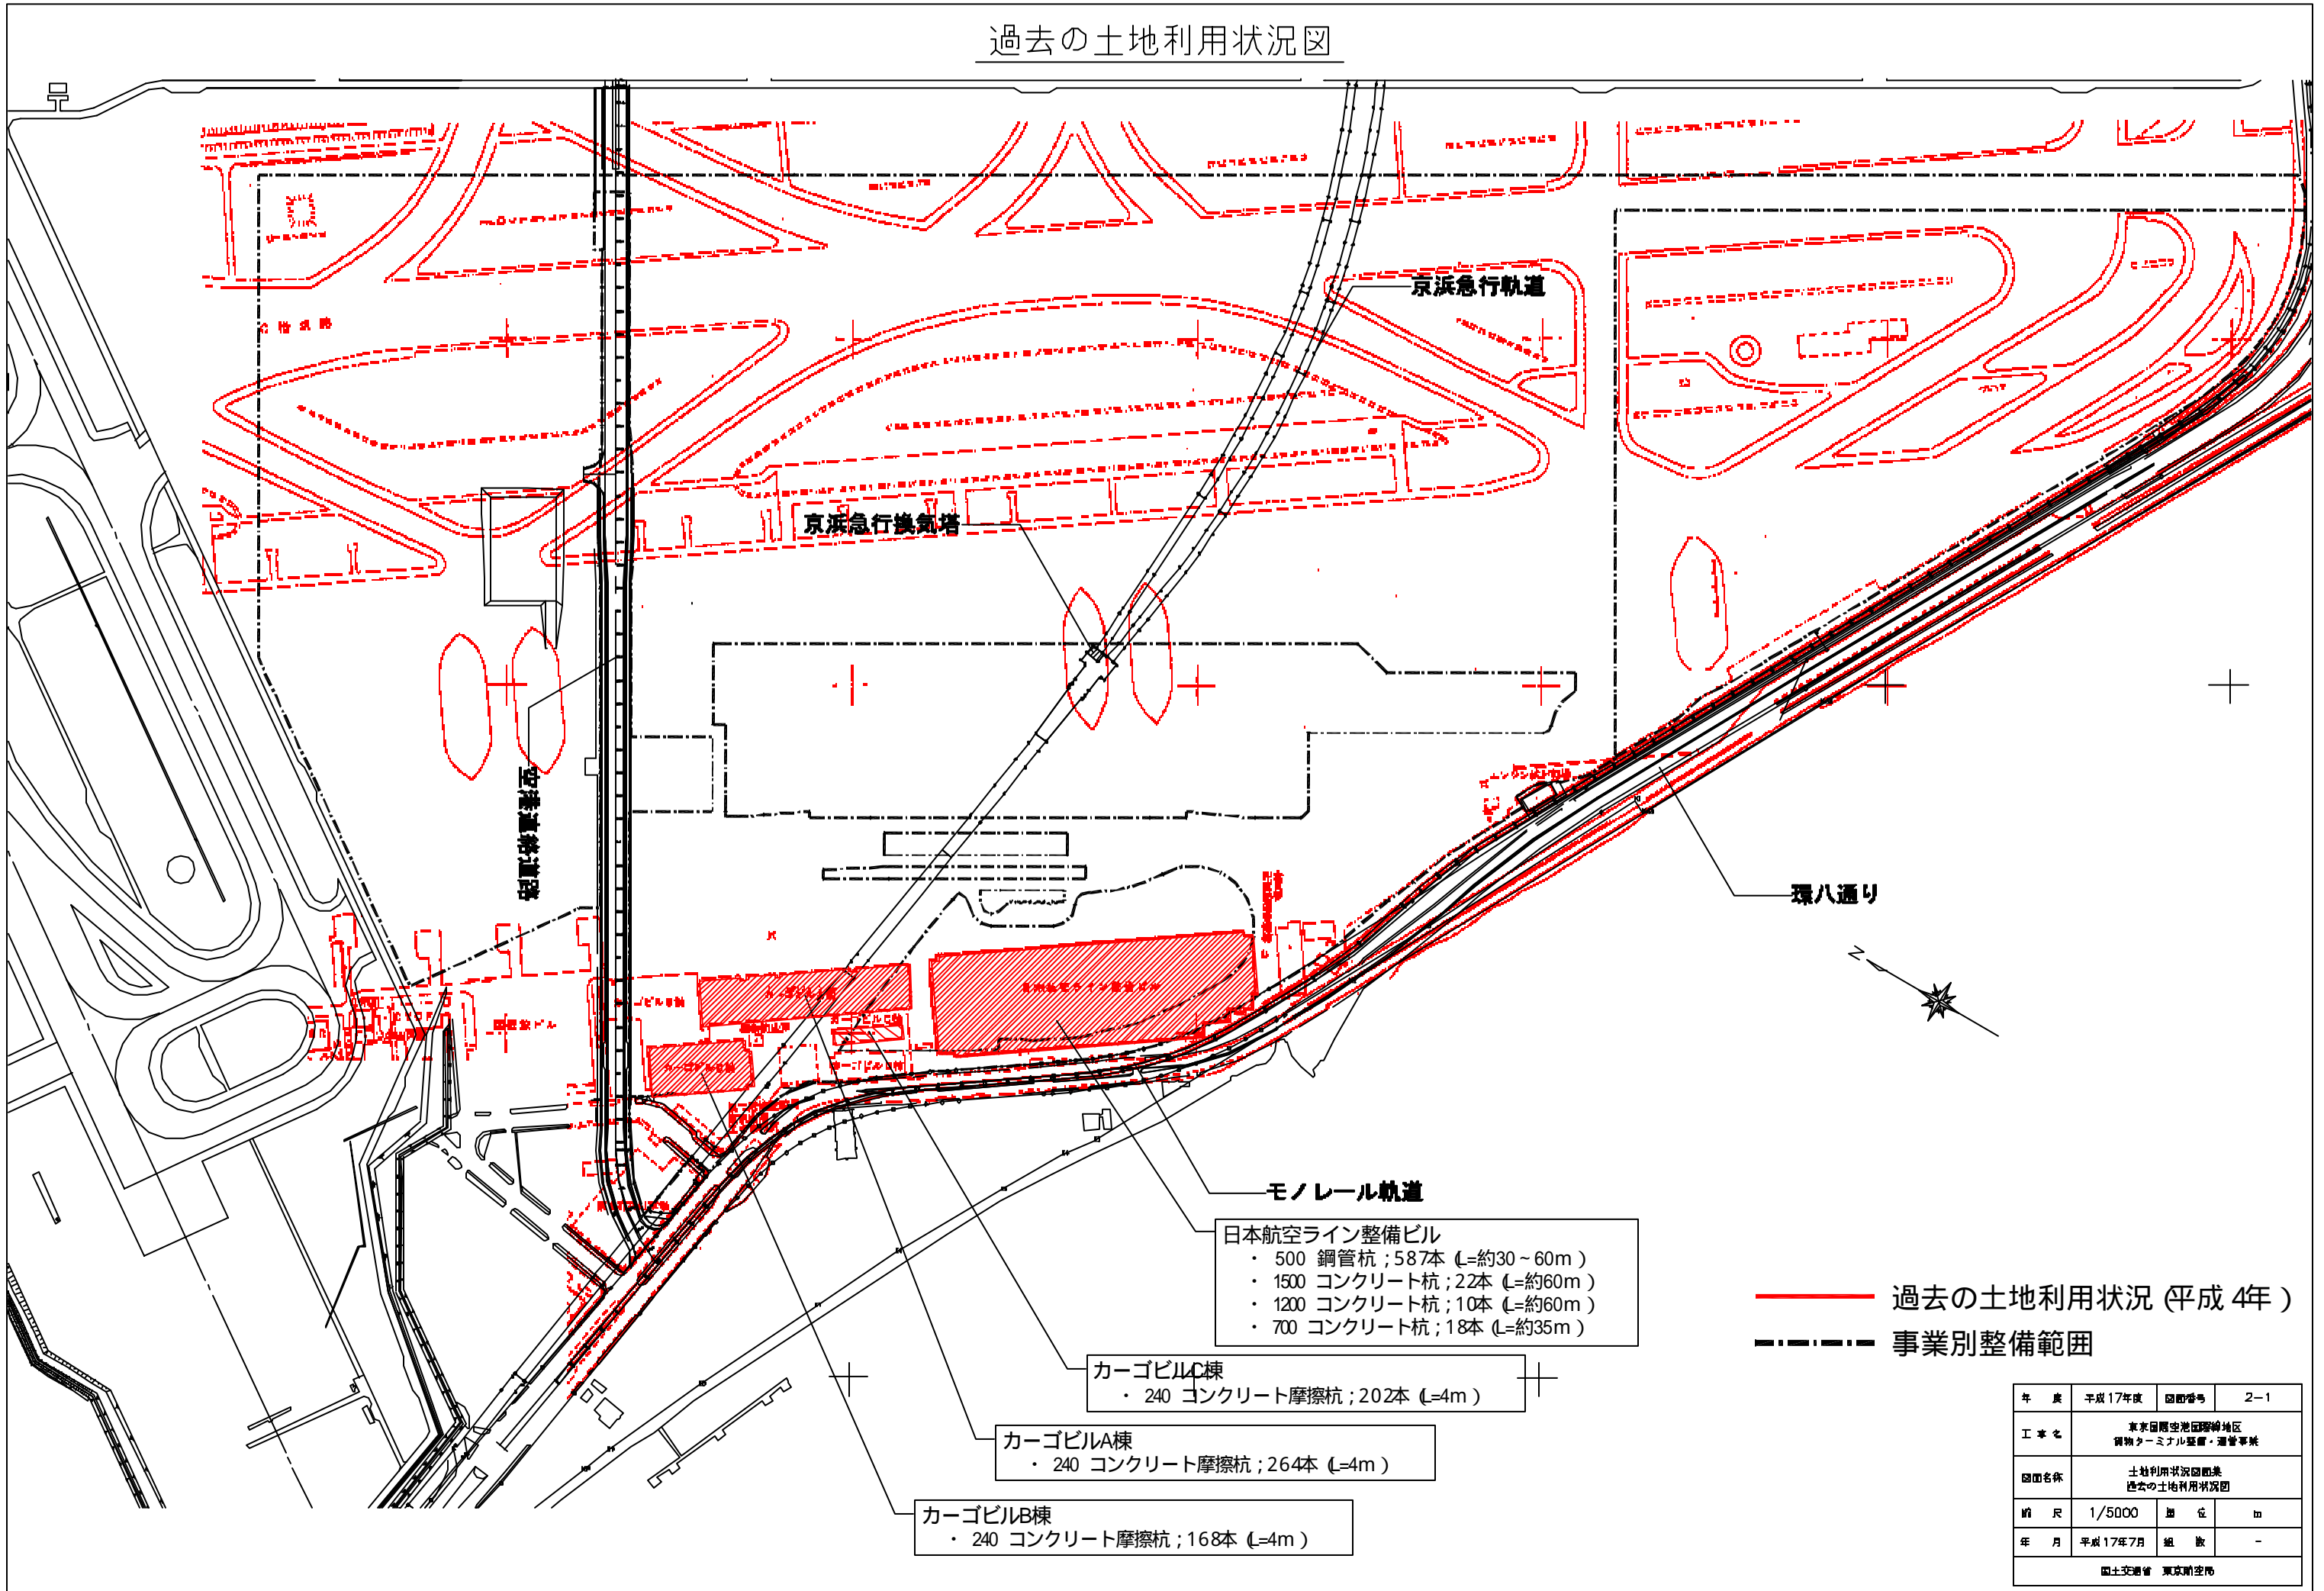
過去の土地利用状況図

日本航空ライン整備ビル  
 ・ 500 鋼管杭 ; 587本 (L=約30 ~ 60m)  
 ・ 1500 コンクリート杭 ; 22本 (L=約60m)  
 ・ 1200 コンクリート杭 ; 10本 (L=約60m)  
 ・ 700 コンクリート杭 ; 18本 (L=約35m)

カーゴビルC棟  
 ・ 240 コンクリート摩擦杭 ; 202本 (L=4m)

カーゴビルA棟  
 ・ 240 コンクリート摩擦杭 ; 264本 (L=4m)

カーゴビルB棟  
 ・ 240 コンクリート摩擦杭 ; 168本 (L=4m)

— 過去の土地利用状況 (平成4年)  
 - - - 事業別整備範囲

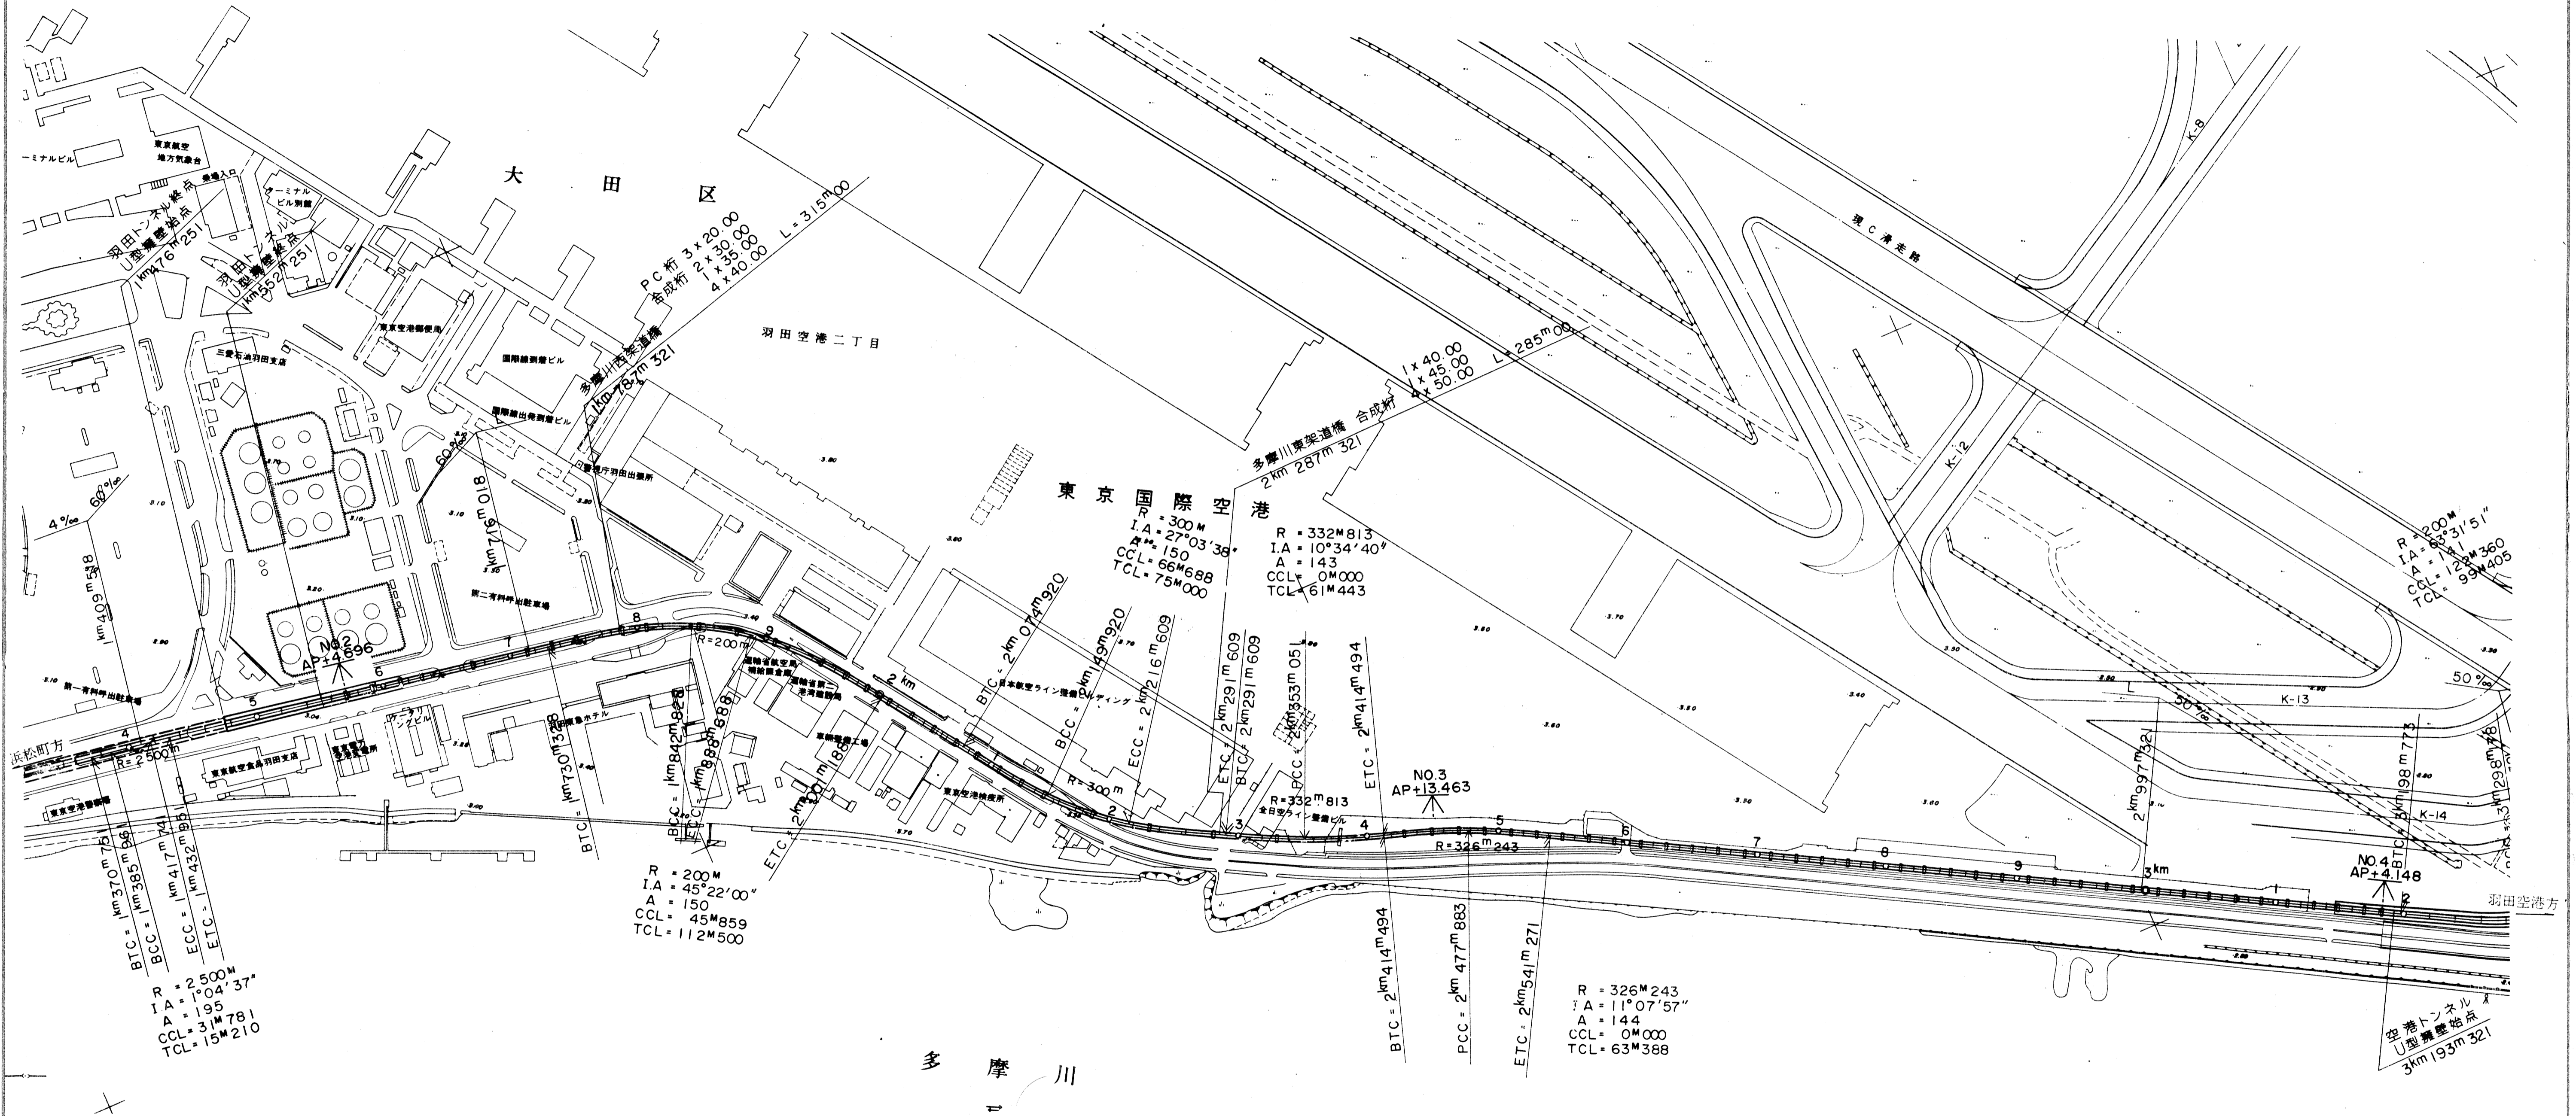
位置平面図 1/2500

年度	平成17年度	図面番号	2-3(1)
工事名	東京国際空港国際線地区 貨物ターミナル整備・運営事業		
図面名称	土地利用状況図面集 既存施設図(東京モノレール)(1/11) 東京モノレール橋梁位置平面図		
縮尺	1/2500	単位	m
年月	平成17年7月	組数	-
国土交通省 東京航空局

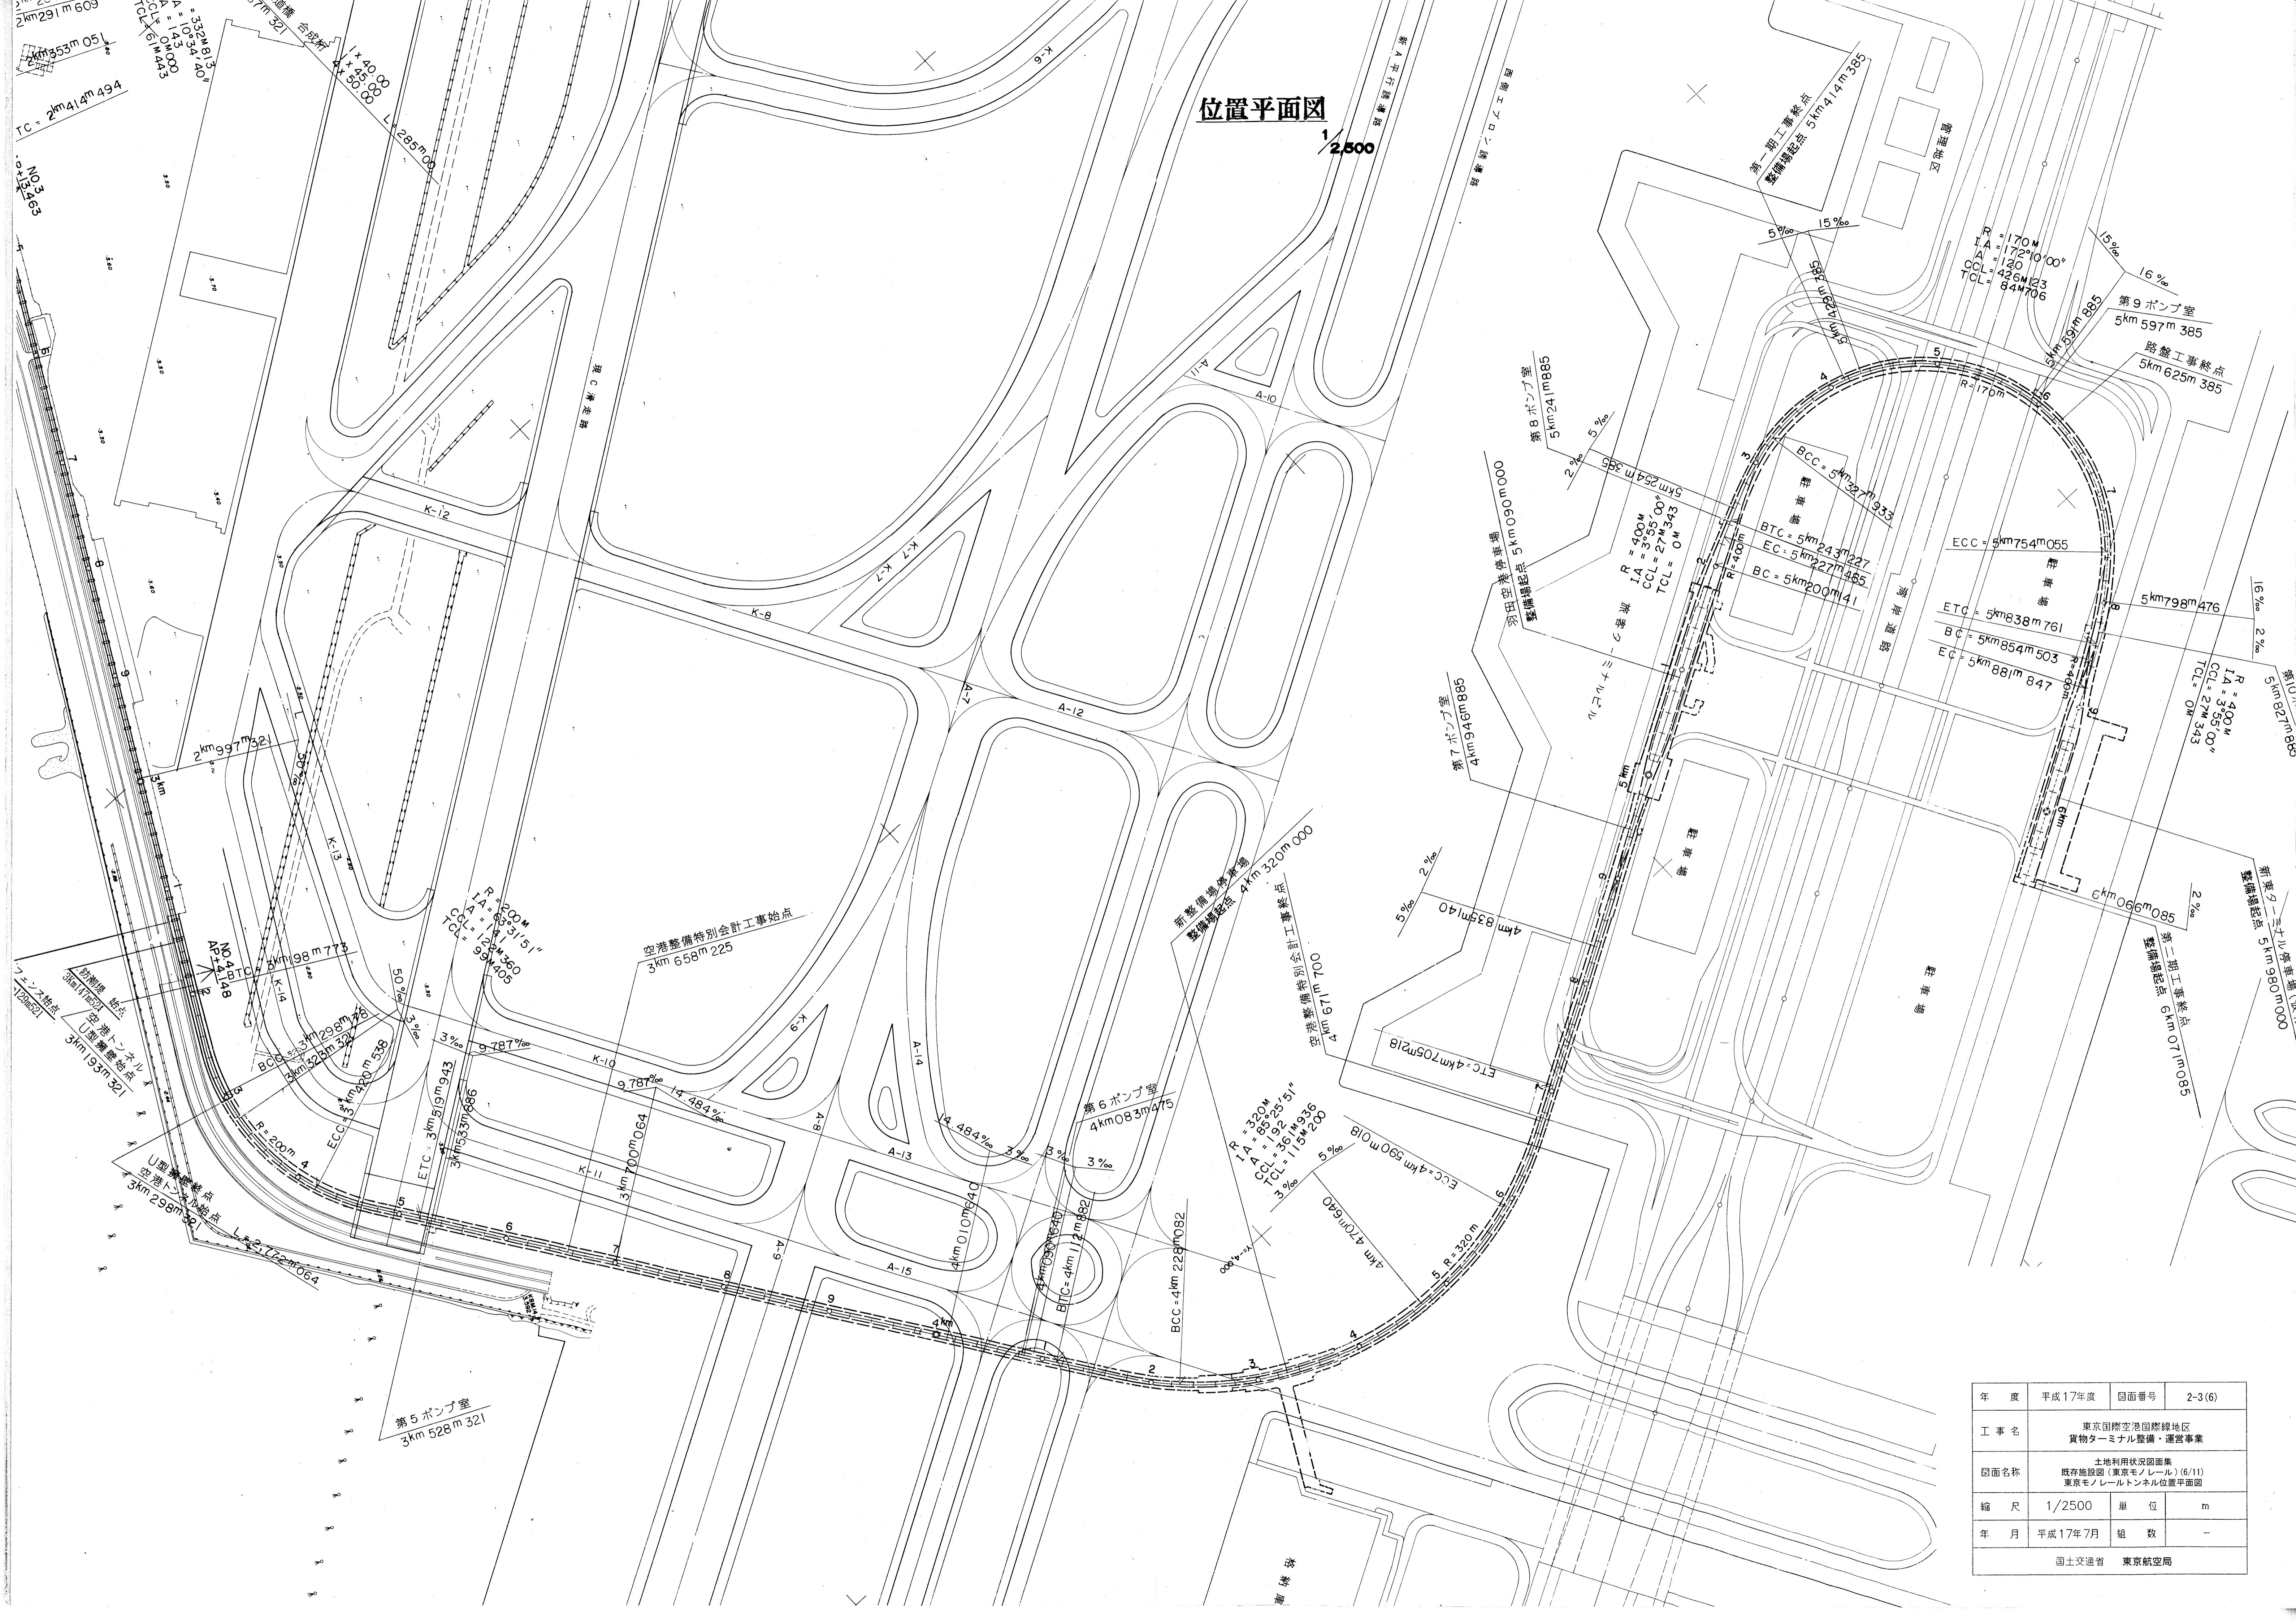
位置平面図

年度	平成17年度	図面番号	2-3(6)
工事名	東京国際空港国際線地区 貨物ターミナル整備・運営事業		
図面名称	土地利用状況図面集 既存施設図 (東京モノレール) (6/11) 東京モノレールトンネル位置平面図		
縮尺	1/2500	単位	m
年月	平成17年7月	組数	-
国土交通省 東京航空局
